## 5. 冬期の路面管理

## 5. 2 春志内トンネル冬期交通事故対策検討

### 5. 2. 1 調査概要

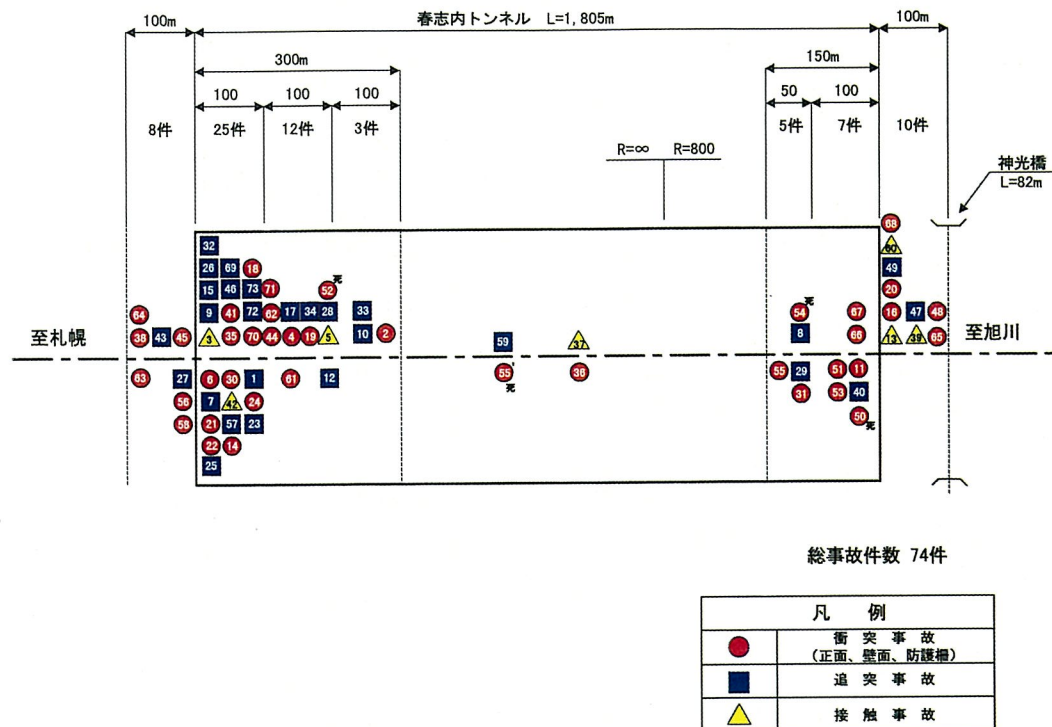
図5-2-6 春志内トンネルにおける交通事故分布状況（冬期）

- ・春志内トンネルは夏季に比べて冬期の事故が多い。（図5-2-4）
- ・志内トンネルの事故件数は、3トンネル中最も多く、唯一死亡事故が発生している。（図5-2-5）
- ・春志内トンネルの冬期交通事故の約7割が札幌側坑口で発生している。（図5-2-6）トンネル内における事故発生は、札幌側で坑口から300m（特に100m内で多発）、旭川側で150mの範囲で発生している。
- ・神居古潭トンネルは70件と春志内トンネルの次に事故件数が多い。旭川トンネルは15件と春志内、神居古潭トンネルの約2割と少ない。

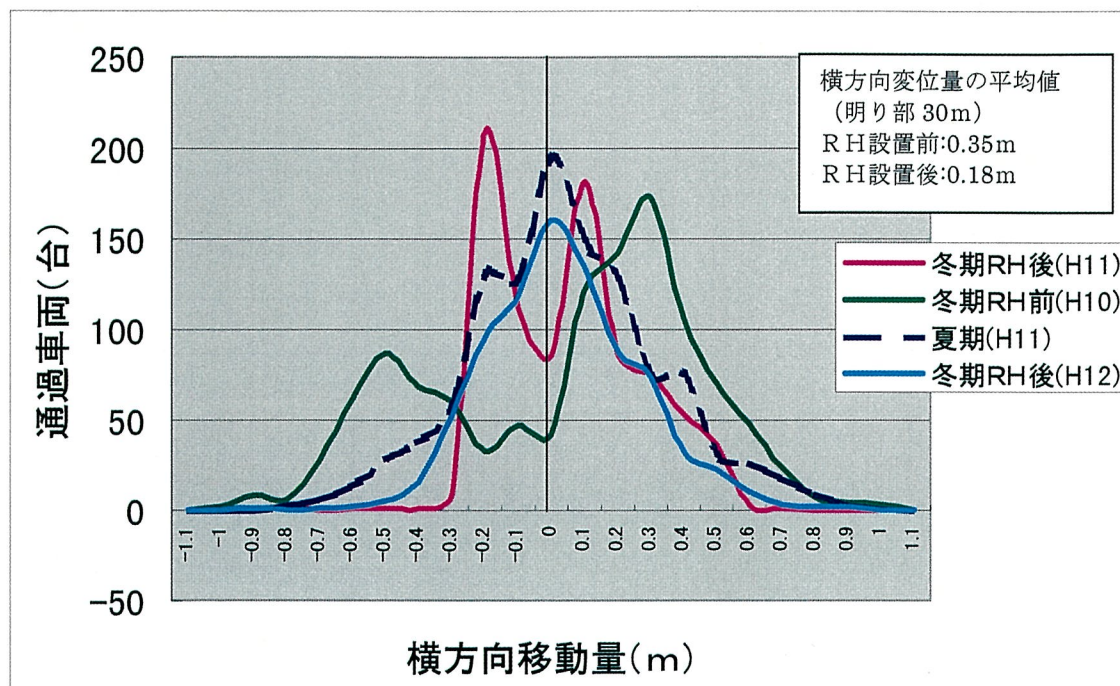
図 5 - 2 - 1 0 走行位置分布の比較 (平成10～12年度－冬期)

○ロードヒーティングの整備により、横方向のばらつきが減少した。（平均向変位量 0.35m→0.18mに減少）

→RH設置後はスリップ事故が発生しておらず、坑口付近での正面・壁面衝突事故の危険度が減少したといえる。

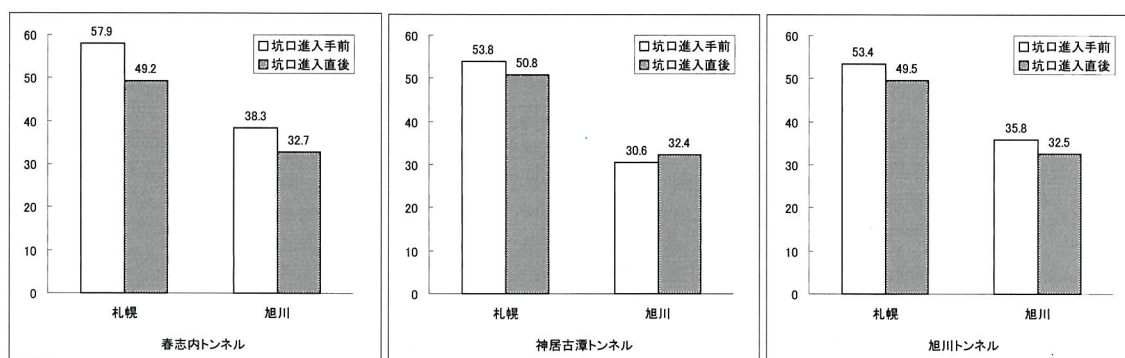
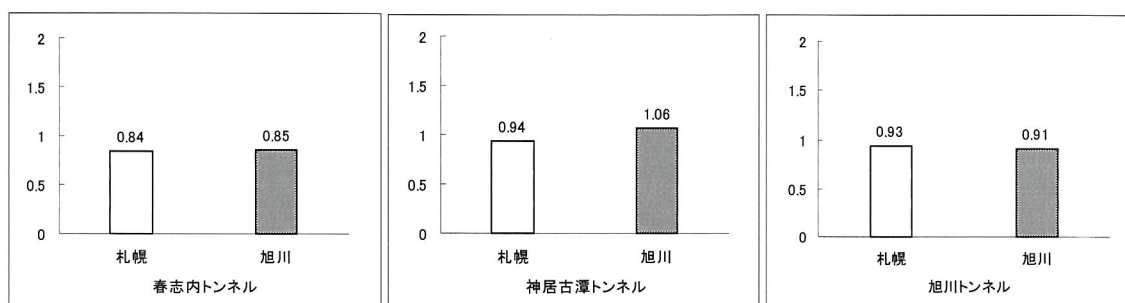
図 5 - 2 - 1 1 坑口進入直前・直後の走行速度の比較 (平成11年度－冬期)

●ほぼ全てのトンネルで坑口進入時に減速挙動を示す。特に、春志内トンネルは、速度低下率が最も大きい。

→トンネル坑口形式や照明の影響等トンネル進入時の明暗の大きさによるものと考えられる。

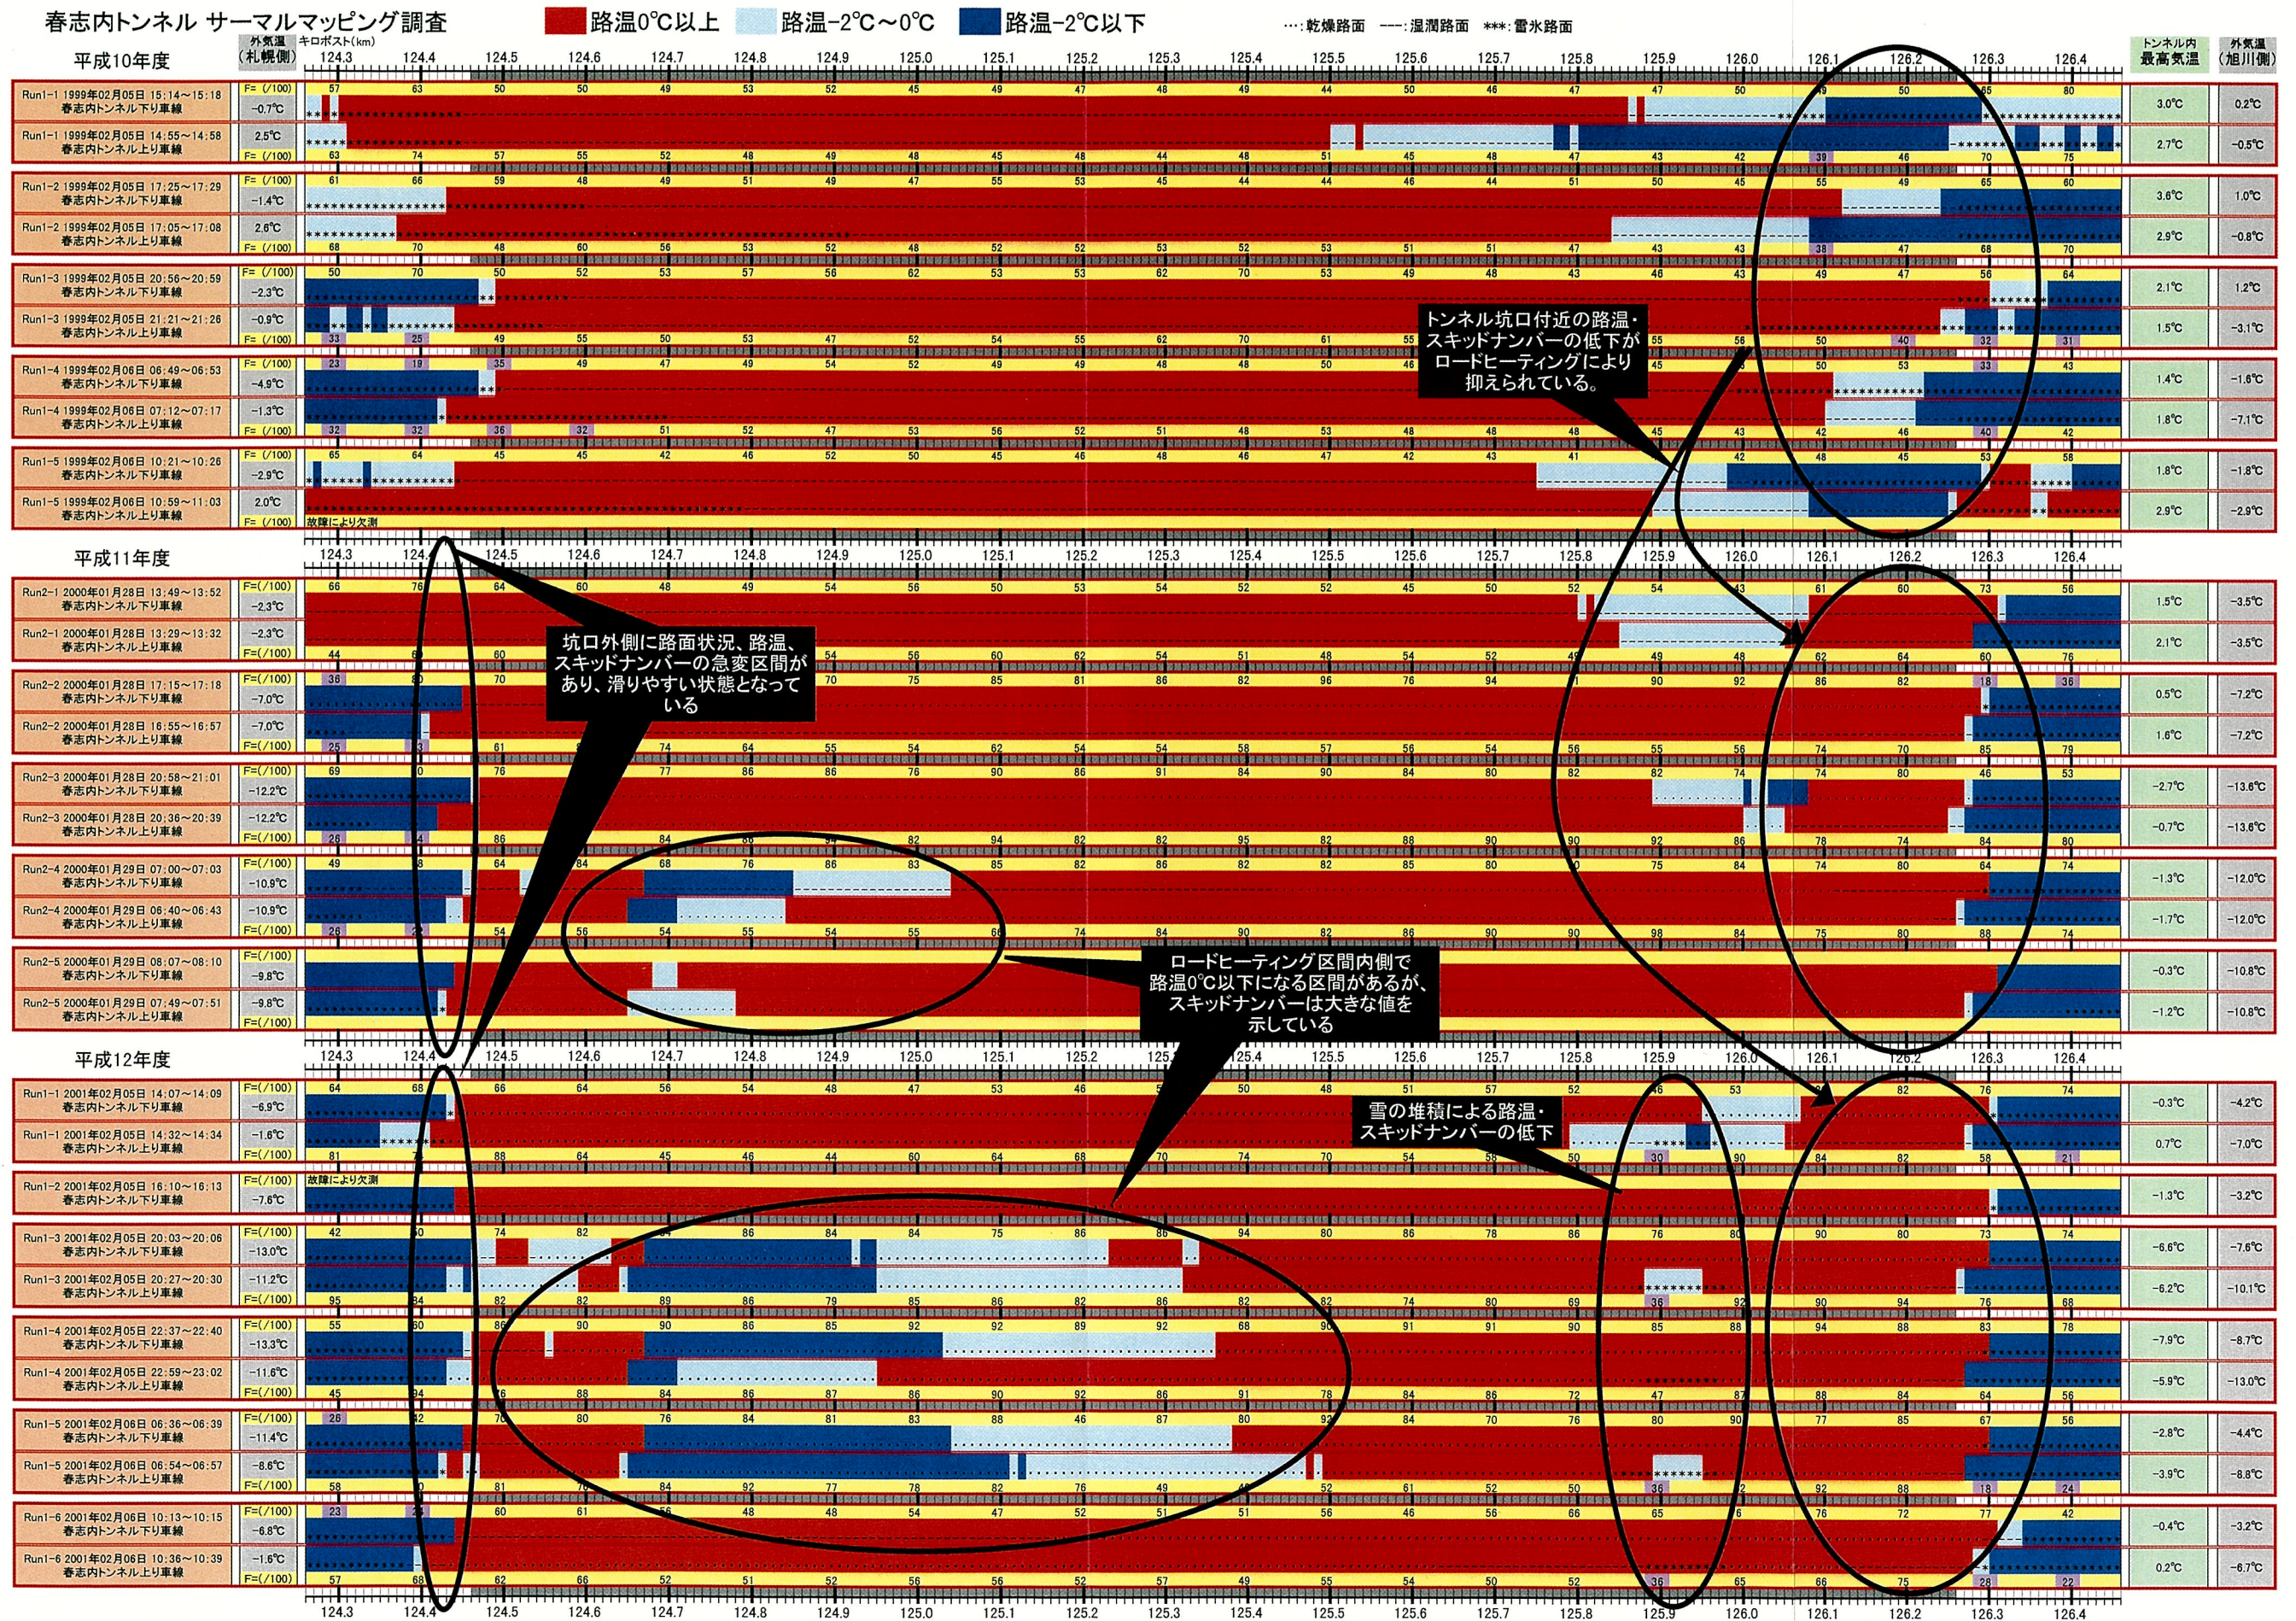
図5-2-13 春志内トンネルサーマルマッピング調査結果

図5-2-13に、平成10年度～平成12年度の厳冬期の調査結果を示した。春志内トンネルでは平成11年度冬期からロードヒーティングが整備されており、その効果の検証、問題点の抽出を行った。なお同時に調査を行った神居古潭トンネル、旭川トンネルの調査結果から、平成10年度調査時に比べ、平成11年度、平成12年度調査時の冷え込みが厳しく、凍結しやすい気象状況にあったことがわかっている。

○ロードヒーティングの整備により、整備区間での路温、スキッドナンバーの上昇、雪氷路面の解消が確認された

○ロードヒーティングの整備により、整備区間の内側においても、路温は0℃以下となるものの、スキッドナンバーの低下、雪氷路面の発生は確認されなかった。  
(平成12年度調査時のように堆雪がある場合を除いて)

●トンネル坑口の外側に路面の急変個所があり、路温、スキッドナンバーが小さく、滑りやすくなっている。

●ロードヒーティング内側に、路温0℃以下となる区間がある。

●ロードヒーティング内側の路面0℃以下の区間に、なんらかの理由で雪が堆積された場合には、雪氷路面となり、スキッドナンバーも小さくなる。

→ロードヒーティングを整備した場合、急変個所が必ず発生するので、急変個所がカーブなど危険な区間と重ならないように考慮する必要がある

→雪の堆積の発生原因は不明であるが、パトロールなどによって大量の堆雪が発見された場合には、除雪、排雪などの対処を行うことが望ましい

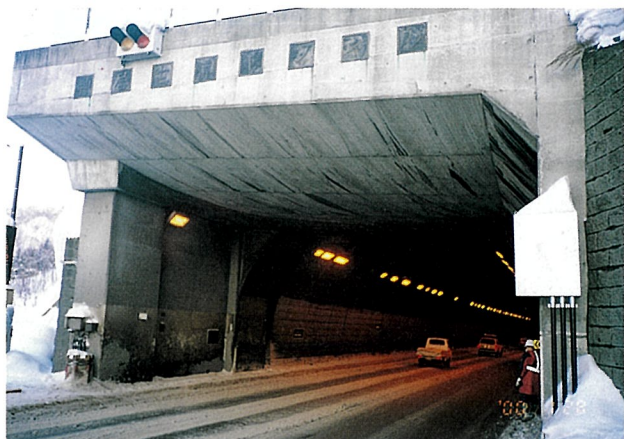
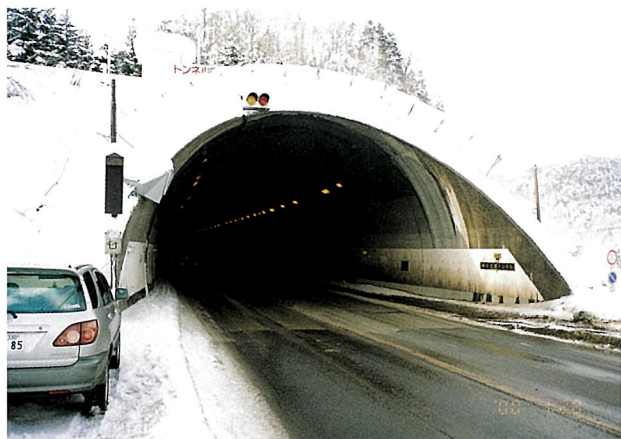
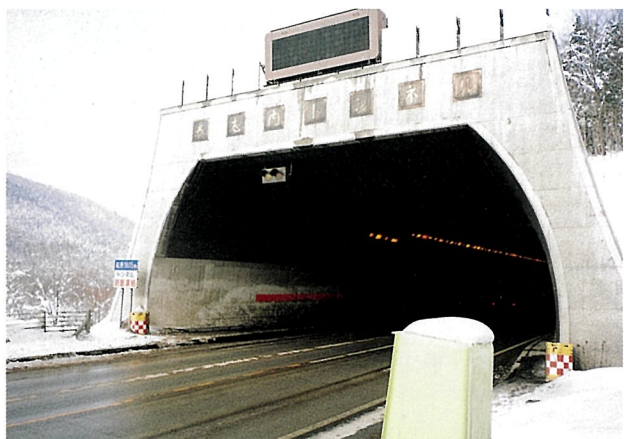
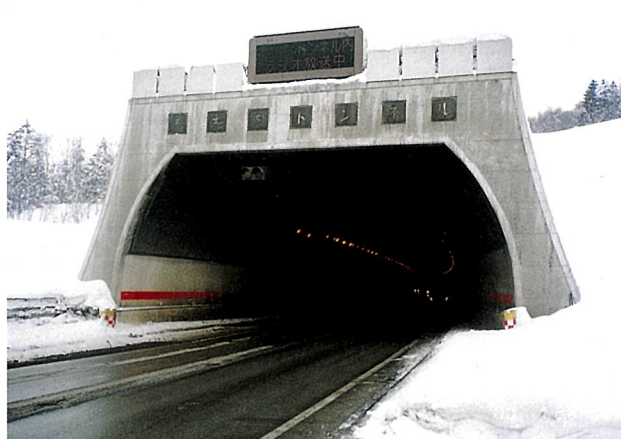
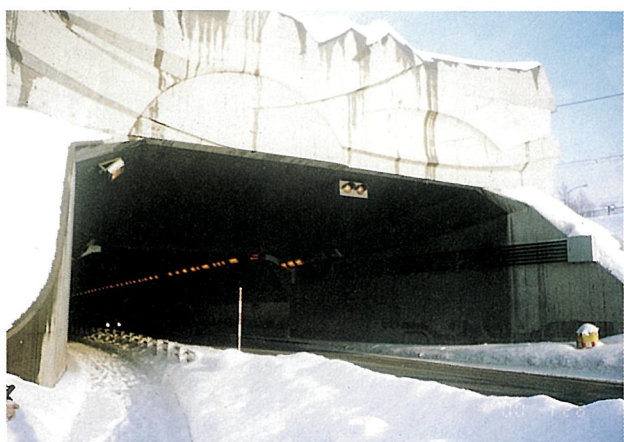
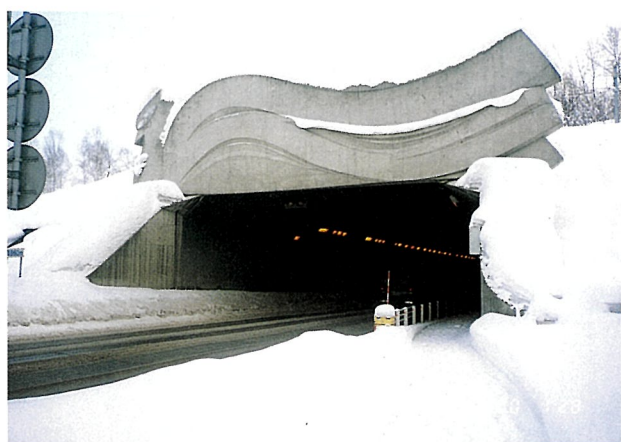
写真 5-2-1 各トンネル坑口の形状

トンネルによってこのような差が生じる原因としては、坑口形状や、坑口方向、照明の明るさの違いなどが考えられる。調査を行った6坑口の坑口形状の写真から、旭川トンネルは片側に歩道があり、坑口が大きく、光を取り込みやすい形状であることがわかる。これは図5-2-14の調査結果とも合致する。また神居古潭トンネルは、写真から旭川側坑口が円柱を斜めに切り取った形状であり光が取り込みやすいのに対し、札幌側坑口は厚い底があり、坑口が狭くなっていた。これも坑口付近の照度変化に影響している可能性がある。

坑口付近の照明設置については、トンネル坑口の向きや形式、トンネルの大きさ等を十分考慮して検討する必要がある。

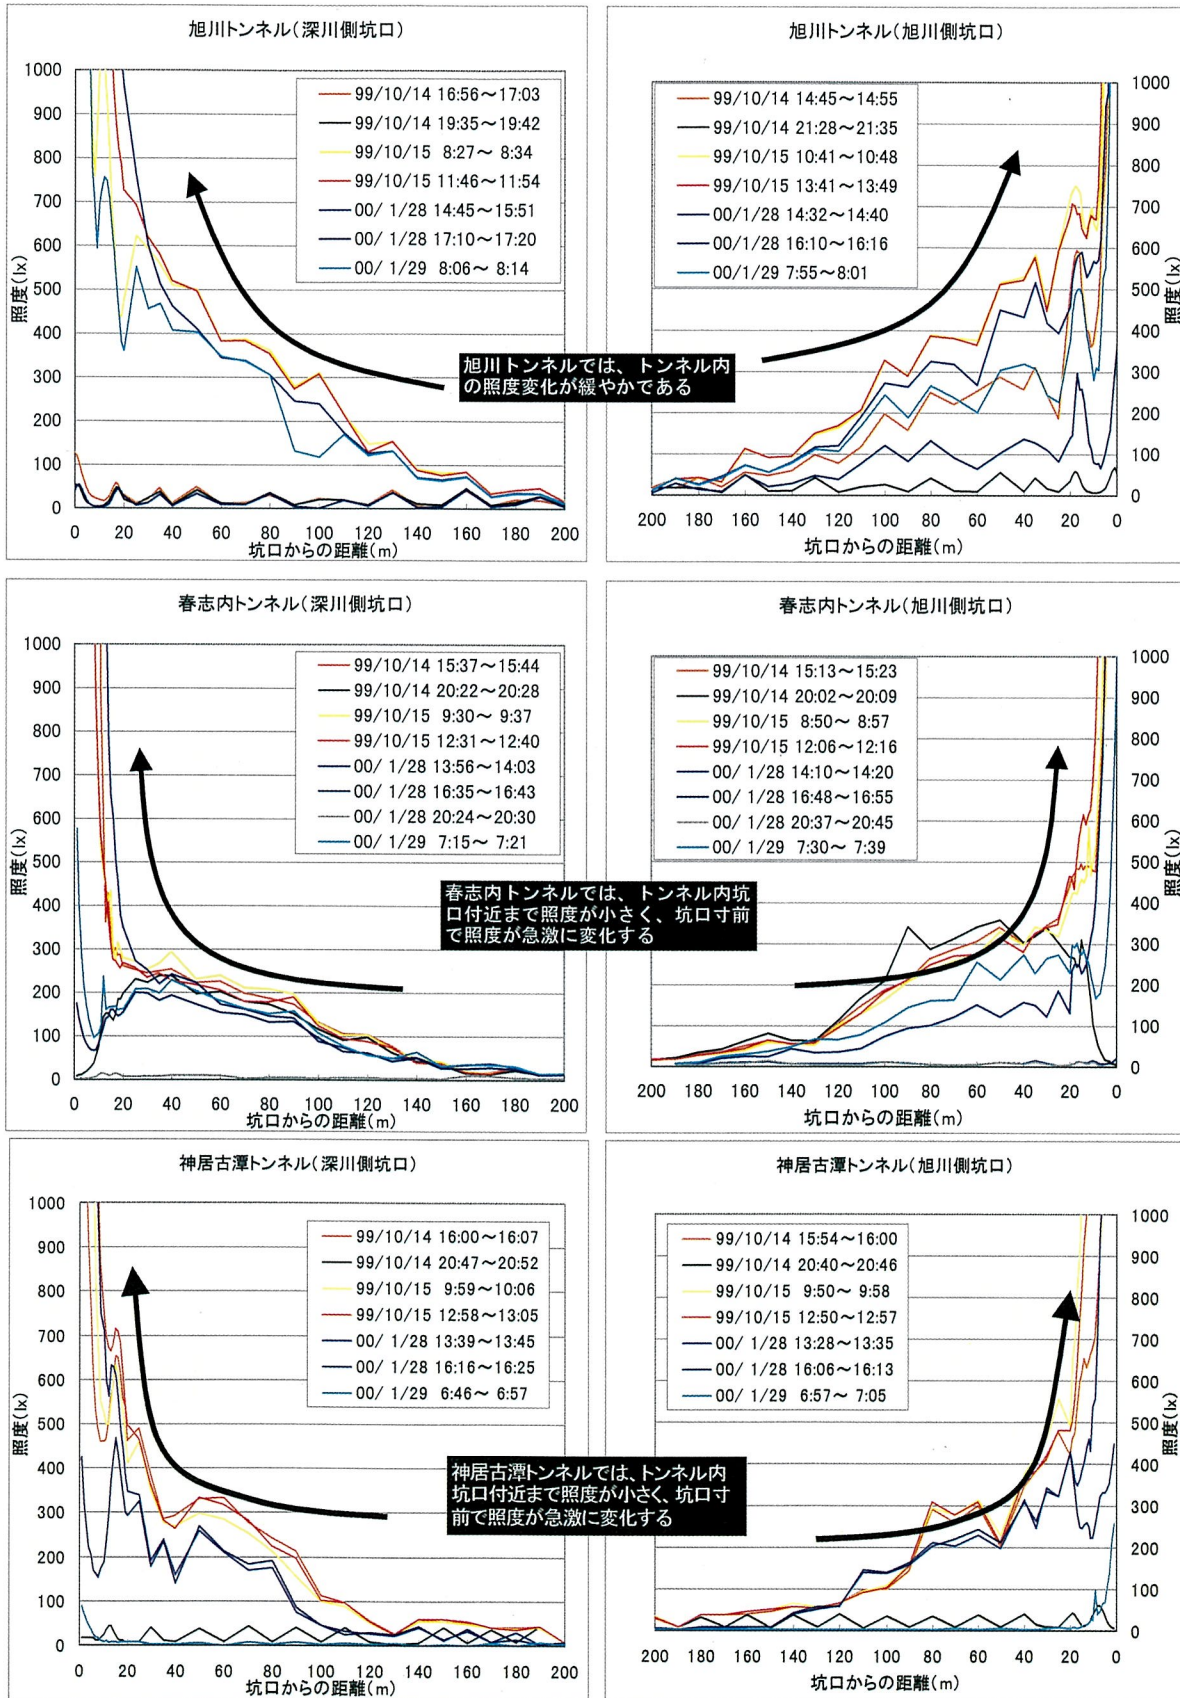
図 5-2-14 トンネル内照度調査結果

○旭川トンネルが春志内トンネル、神居古潭トンネルに比べ、坑口から離れた場合にも照度が比較的大きい。

○春志内トンネル、神居古潭トンネルでは、坑口付近で急激に照度に変化しており、ドライバーに何らかの影響のある可能性もある。

- ① 旭川トンネルでは坑口が大きく、トンネル坑口付近が明るかった。
- ② 春志内トンネルの札幌側坑口はトンネル外の照度によらず暗く、調査を行った6坑口の中で坑口付近の照度変化が最も急激で、最も厳しい条件であった。
- ③ 坑口によって、照度の影響を受けやすい坑口と受けづらい坑口があった。
