## 8. 雪崩対策に関する検討

### 8. 1 雪崩調査班の活動内容

## 8. 4 雪崩災害発生危険度評価（一般国道453号の事例）

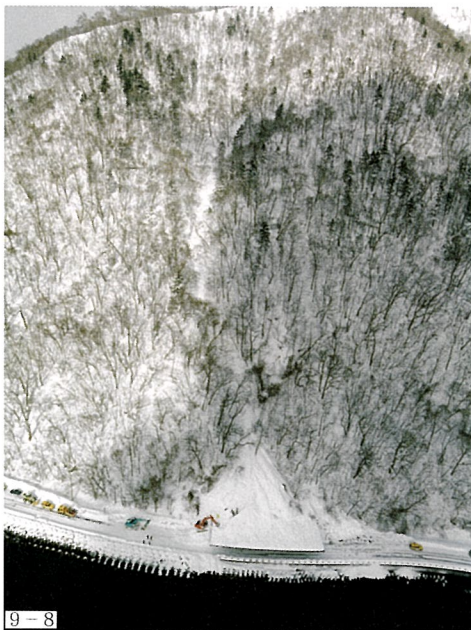
写真8-4-1 第6覆道の雪崩の様子

平成13年2月1日16時頃、一般国道453号支笏湖湖畔の約4kmの区間で、雪崩が16箇所ではほぼ同時に発生した（写真8-4-1、写真8-4-2に第6覆道における雪崩の様子を示す）。当該区間は冬期供用開始後、これまでに雪崩災害発生の履歴がなく、7箇所のスノーシェッド（覆道）など対策工がされていたこともあって、防災点検の対象外に置かれていた。なお道路雪崩の危険度評価は、道路防災総点検要領（平成8年）にしたがって行われ、雪崩発生要因に関わる雪氷、勾配等斜面の性状や植生等、対策工の有無、さらに災害の履歴によって安定度を評価している。

雪崩発生の主な要因は、これまでにない一度に40cm以上の湿った降雪によるもので、雪崩の分類としては新雪表層雪崩であった。スノーシェッドの設計条件を越えた予想外の雪の量のために、オーバーフローした雪がデブリ（雪崩で運ばれた雪の堆雪）となって道路を埋めた箇所（第6覆道）もみられた。また、一般的には安全とされる密度の濃い樹林を抜けて道路に達した雪崩が多くみられたことも特徴として挙げられる。
