## 5．北海道における道路と活断層に関する調査

### 5．2 北海道の活断層と国道の位置関係

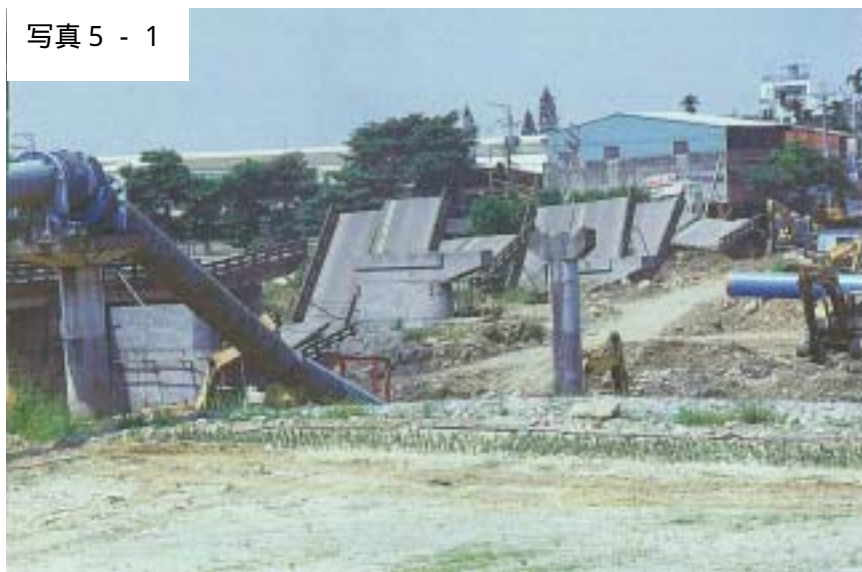
写真 5 - 1

台中の東部、坪林付近の一江橋等。ほとんどの橋桁が落ちている。一カ所のスパンが4m程度も圧縮されて桁が押し出された。揺幅のため、隣接して新しい橋脚を建設中だった

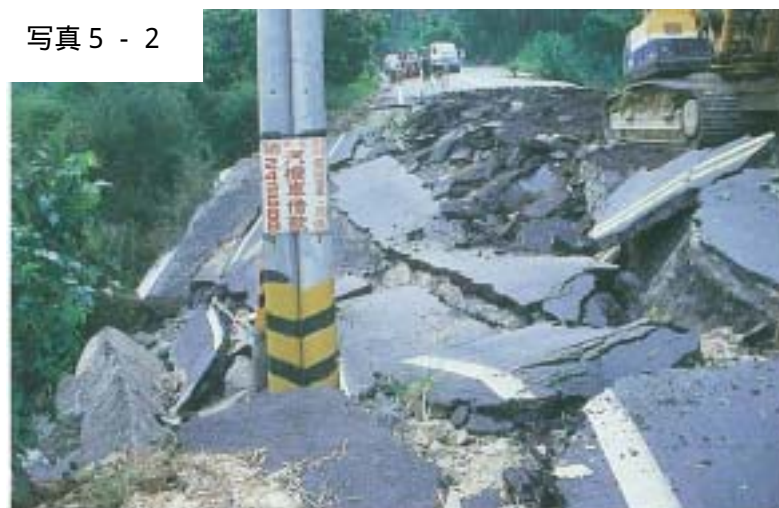
写真 5 - 2

中寮から麗源の集集に向かう県道139号⑧。谷川に地盤が滑り落ちて崩落し、通行止めとなっていた。ショベルカーが応急復旧を行っている

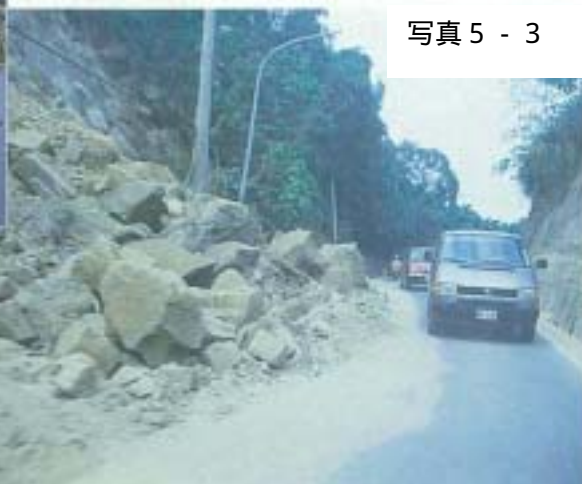
写真 5 - 3

南投から中寮に向かう県道139号の土砂崩れ。片側の車線をふさいでいる。同様な土砂崩れは山岳部の至る所で見られ、余震による二次災害で死者も出た

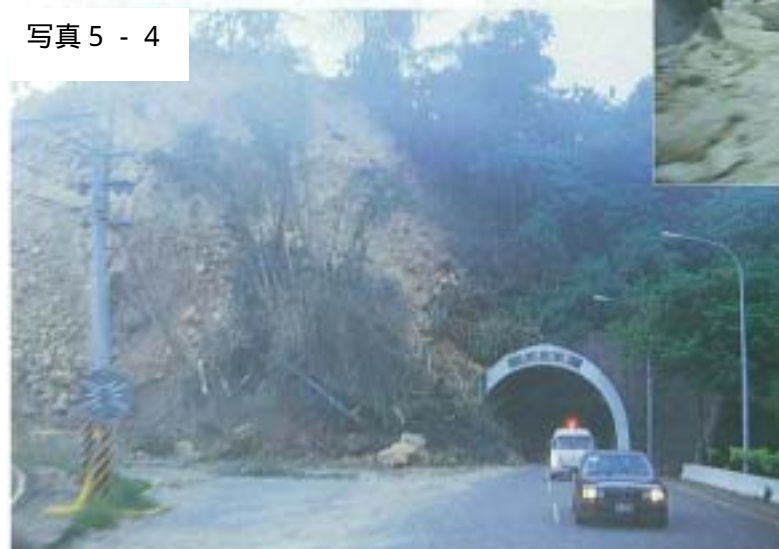
写真 5 - 4

草屯から埔里に向かう国道14号で、トンネルの坑口に崩壊した土砂が押し寄せてきているが、辛うじて通行が可能となっている⑬

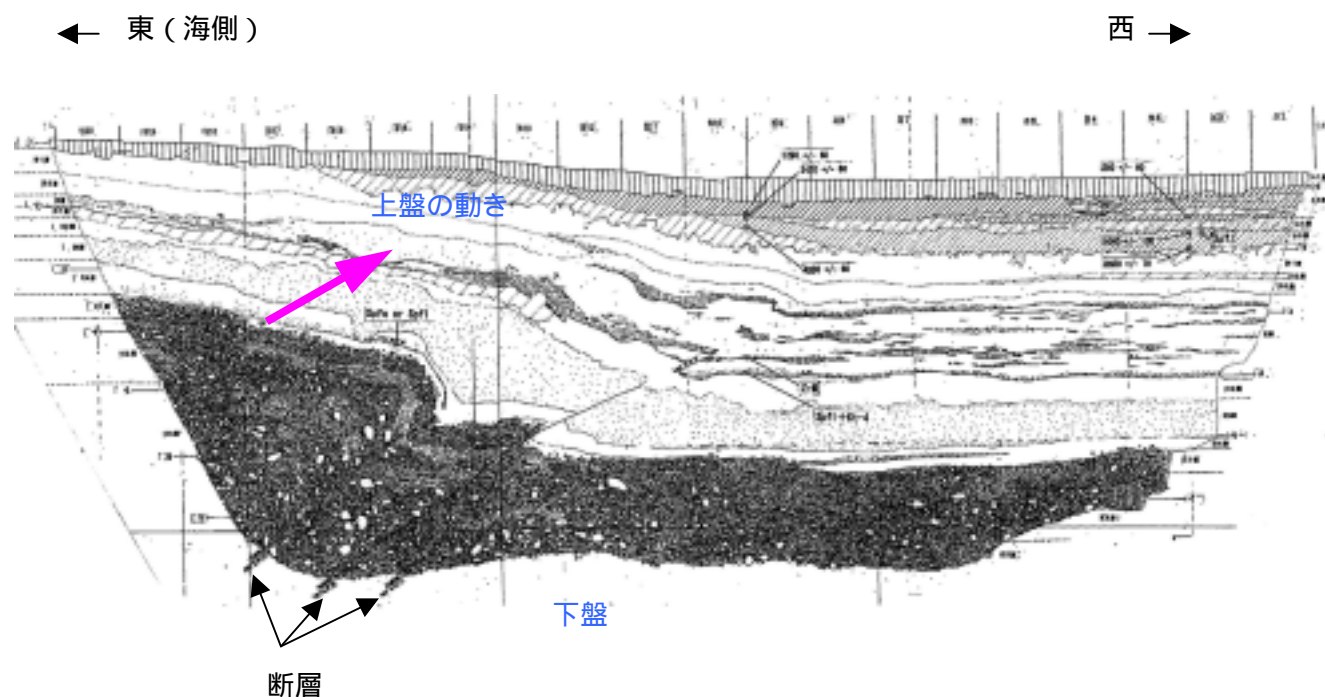
図5 - 6 トレンチ調査（東西方向北向き面）で観察された活断層  
（北海道 2003 より）

地盤部会では、北海道が活断層調査の一環で行ったトレンチ調査に立会し、逆断層を観察する機会を得た(現地観察 14 年 11 月)。断層は、十勝平野断層帯に属する光地園断層で、観察地点は国道 336 号線豊似～野塚間の西側約 3km の地点である。(図 5 - 5)
