## 1 2 . 北海道の道路雪崩の特徴と現場における雪崩対応

### 1 2 . 1 概要

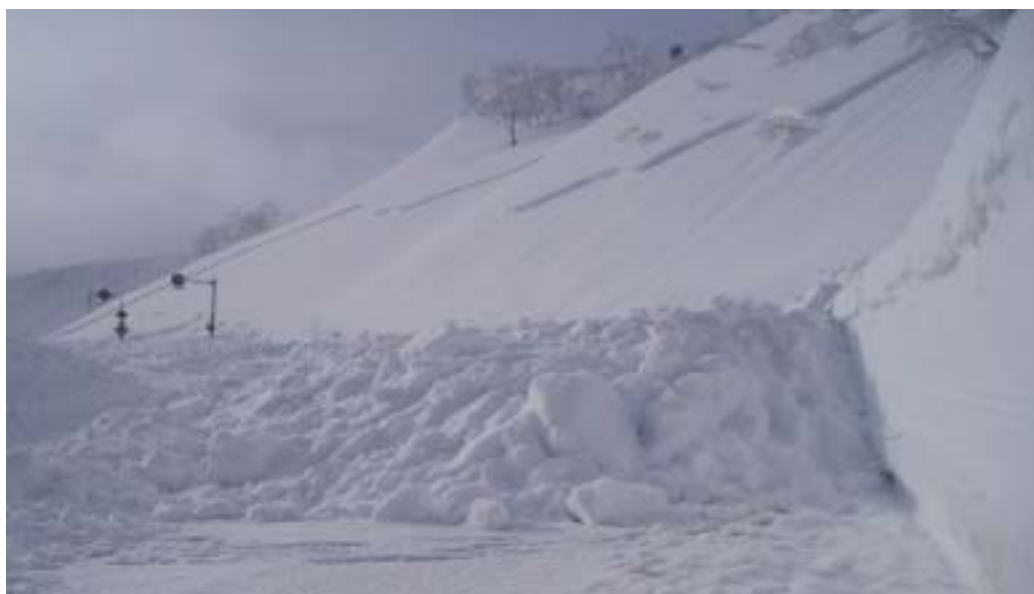
H16.1.14 に被害をもたらした道路雪崩は、正式な名称は、面発生乾雪表層雪崩（写真 1 2 - 1）と面発生乾雪全層雪崩であった。新しく積もった雪（新積雪）が一気に崩れて流れ落ちた雪崩で、滑り面が違うため表層と全層と区別されているが現象としては全く同じといえる。滑り面は、表層雪崩は新雪と古い雪の境界、全層雪崩は地山である。斜面の勾配でいえば、1:1.2 以上の急斜面ではもともと地山が露出していたため全層雪崩に 1:1.5 より緩い斜面では雪が積もっていたため表層雪崩になったものが多い。同じ現象であるから区別しないで、厳冬期の新雪道路雪崩或いは上の分類で乾雪を新雪と置き換えた方が分かりやすいので以下は新雪を使う。

写真 1 2 - 1 面発生新雪（乾雪）表層雪崩（一般国道 243 号美幌峠）

斜面の広い範囲で発生しデブリが道路を埋めた新雪雪崩（平成 16 年 1 月 23 日）

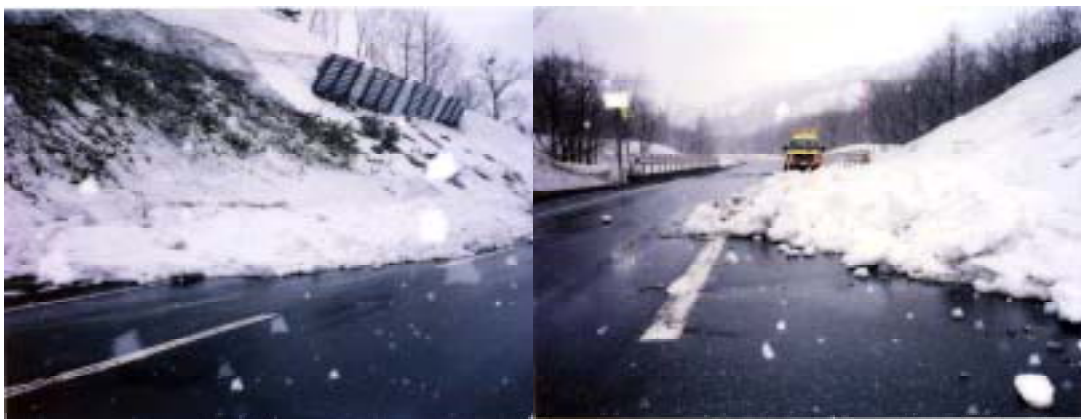
通行止めになることは少なく記録も少ないが、発生頻度は高いと考えられる。写真 1 2 - 2 のように雪の量が多いと短い斜面からの雪崩も道路に達する。斜面の積雪が 40～50cm 以上で平均気温（最高気温と最低気温の中間としても良い）が 5℃以上で雪崩が発生する危険がある。

写真 1 2 - 2 融雪期の面発生湿雪全層雪崩（一般国道 239 霧立峠）

斜面積雪が1.5mを超えるようになると融雪期の全層雪崩に注意する必要がある。国道239号霧立峠の切土では、雪崩予防柵の最下段（道路から約7mの高さ）から1mの積雪が全層雪崩となって滑り落ちデブリが道路を埋めた事例がある。このように、積雪量が多い場合は雪崩柵が設置されている斜面でも安心できない。融雪期の全層雪崩にはクラック（雪の割れ目）や雪しわなどの前兆現象が見られるので、パトロールでは注意が必要である。クラックが出来ても雪の量が少ない場合は雪崩にならないが、雪の多い地域では注意が必要である。

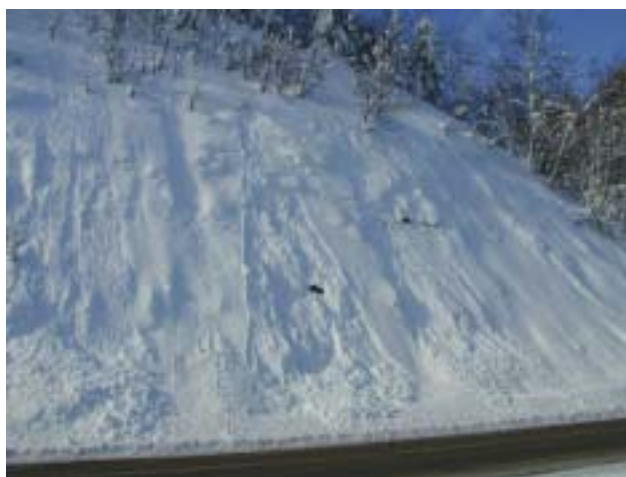
一般に急な斜面（1:1.2 以上）には雪が着かない。それは、ある程度積もると北海道の雪はさらさらしているので、写真 12 - 3 のようなスラフが頻発するからである。40cm を超える積雪が積もるのは -5 以上のやや湿った雪の場合である。電線や樹木の小枝に冠雪したり道路標識等に着雪するような気象条件と考えてもよい。大まかな目安であるが、斜面に新しく積もる雪の厚さが 30cm までは道路雪崩が発生した記録は無く、観測値の得られる平地で 50cm を超える降雪があった場合に発生していることが多い。この種の雪崩は斜面に積もる新雪の量が雪崩発生の大きな要素になっているので、斜面の雪の深さを測定することによって危険度を評価することができる。そのために斜面に雪尺を立て、パトロール時に雪の深さの絶対値と増加量を測定・記録することが望まれる。

写真 12 - 3 小規模な点発生表層雪崩（スラフ）

小規模な点発生乾雪表層雪崩である。急斜面では頻繁に発生することによって、斜面に大量の雪が積もることを防いでいる。大規模の雪崩を防ぐ安全弁の働きをする。
