## 7．岩盤斜面評価精度向上のための調査手法の検討

### 7．1 部会設置の目的と活動の概要

## 7.2 モデル地区の検討

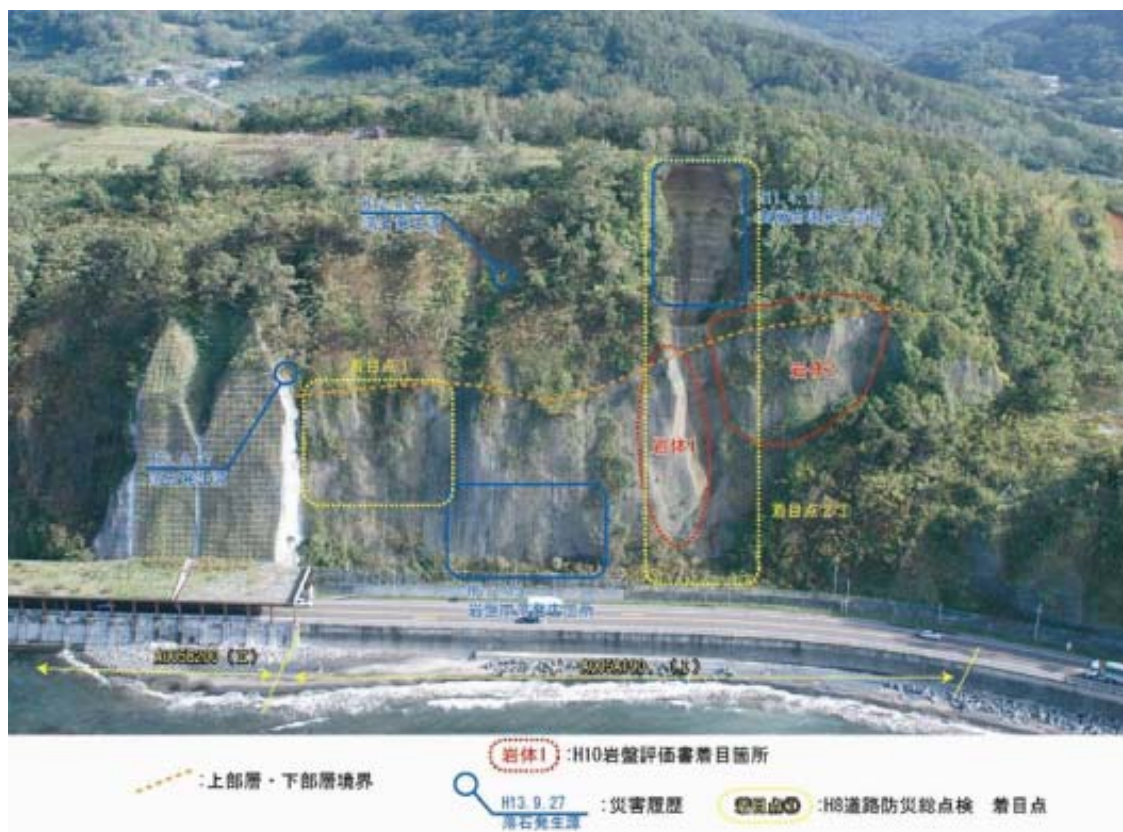
図 7 - 5 忍路地区の過去の点検における着目点

当該斜面は平成 8 年度に実施された道路防災総点検で、落石・崩壊と岩石崩壊の点検対象となっており、下部急崖部に発達するくさび状亀裂に沿った岩盤崩壊（着目点 ） 上部緩斜面に分布する沢地形の不安定化（着目点 ） 下部急崖部の沢状地形側面部のオーバーハング岩体の不安定化（着目点 ）により、落石・崩壊でカルテ対応、岩石崩壊で要対策（表 7 - 3 ）とされている（図 7 - 5、図 7 - 6 ）。

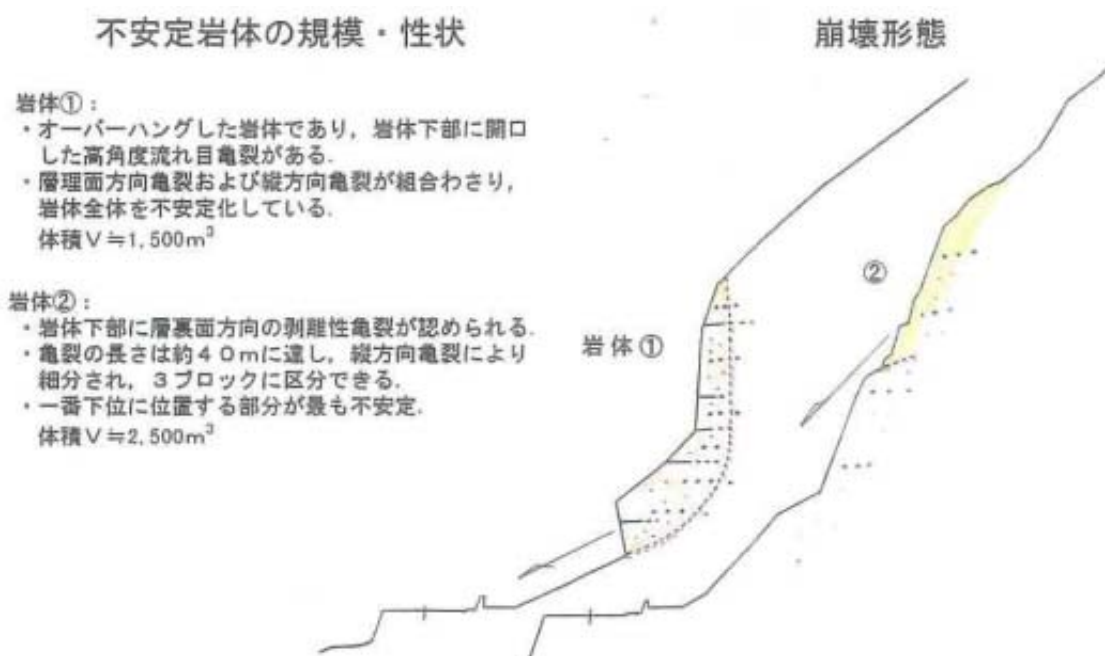
図7-7 岩盤評価書の抜粋

一方、平成9年に実施された急崖斜面の緊急点検において作成された岩盤評価書では、層理面と縦方向の亀裂の組み合わせによる、約1,500m<sup>3</sup>の崩落の可能性等が指摘されている(図7-7)。

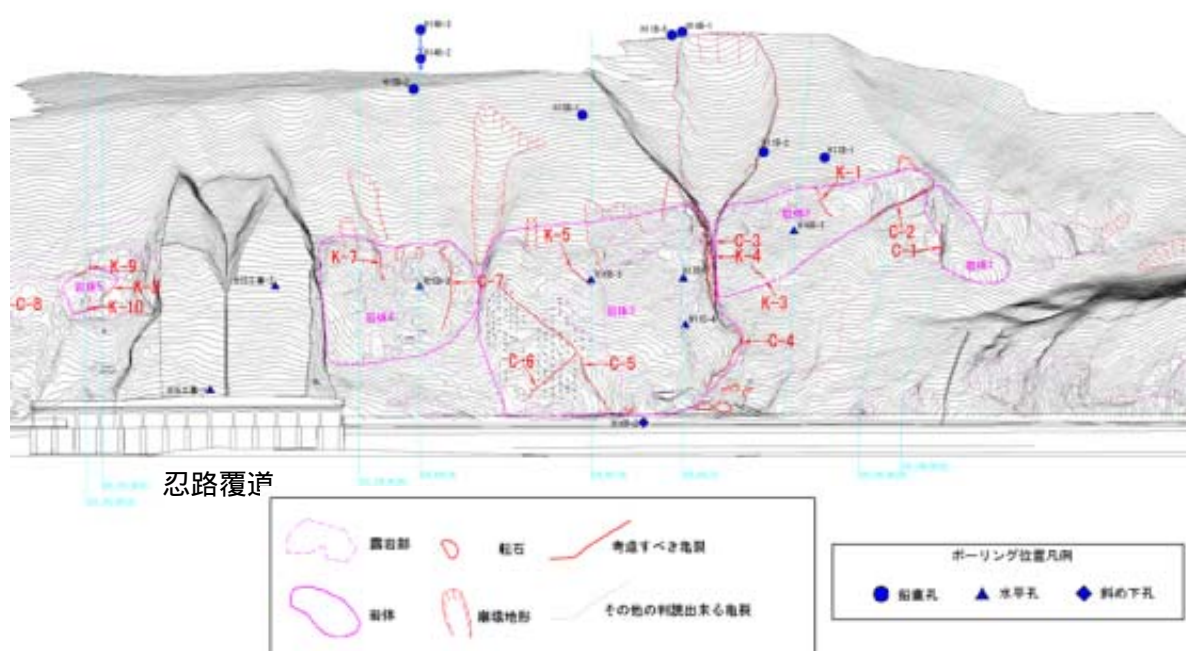
図 7 - 1 2 正面図への災害要因表示例

当該地区は、露岩により構成される勾配 70 度以上の急崖に、災害要因となる亀裂が複数分布していることが地表踏査やボーリングにより明らかにされている。これらの調査結果を 3 次元デジタル地形モデルに表現することにより、亀裂の地中深部における交差状況を明確化するとともに、対策工となるアンカーの定着位置の照査などに有効に活用されている（図 7 - 1 1）。また、3 次元デジタル地形モデルの特徴を活用して地形正面図を作成し、通常の平面図では表現が困難な急崖部の災害要因（図 7 - 1 2）や、湧水の分布状況（図 7 - 1 3）を表示するという取り組みが行われている。

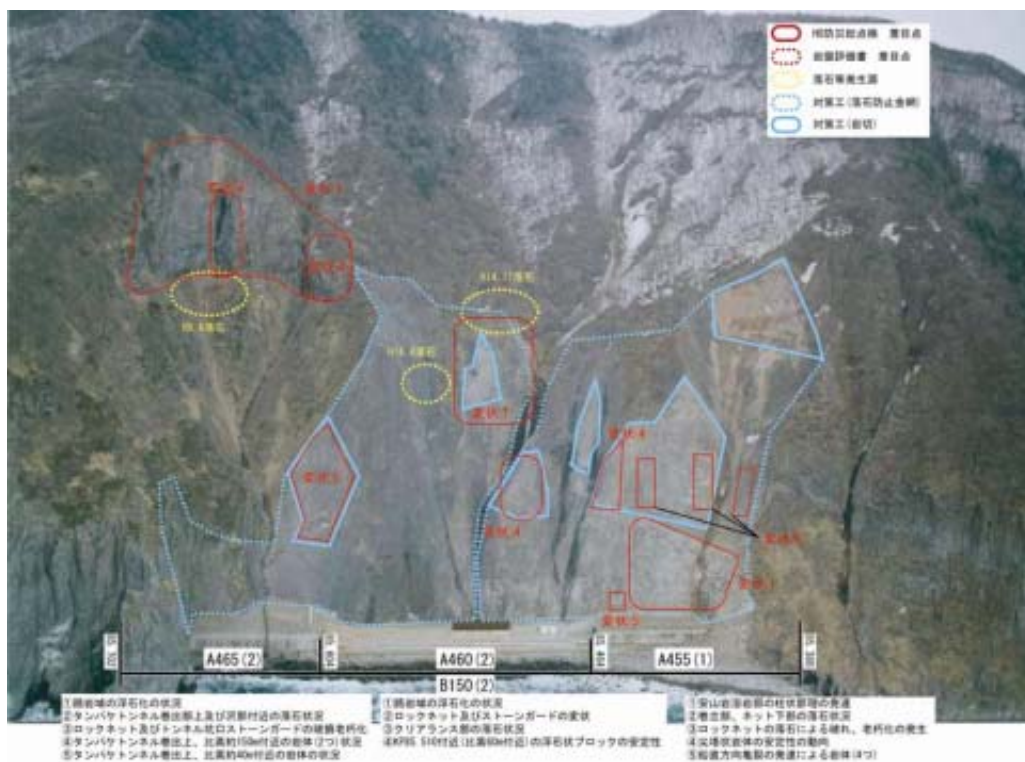
図 7 - 17 ガマタ地区の過去の点検における着目点

当該区間のうち、ガマタ地区の斜面は平成 8 年度に実施された道路防災総点検で、落石崩壊と岩石崩壊の点検対象となっており（表 7 - 5）、下部急崖部に分布する塔状岩体や沢部に分布する落石群、上部急崖部の塔状岩体などに着目し、落石崩壊で 1 箇所が要対策、2 箇所がカルテ対応、岩石崩壊ではカルテ対応と評価されている（図 7 - 17）。

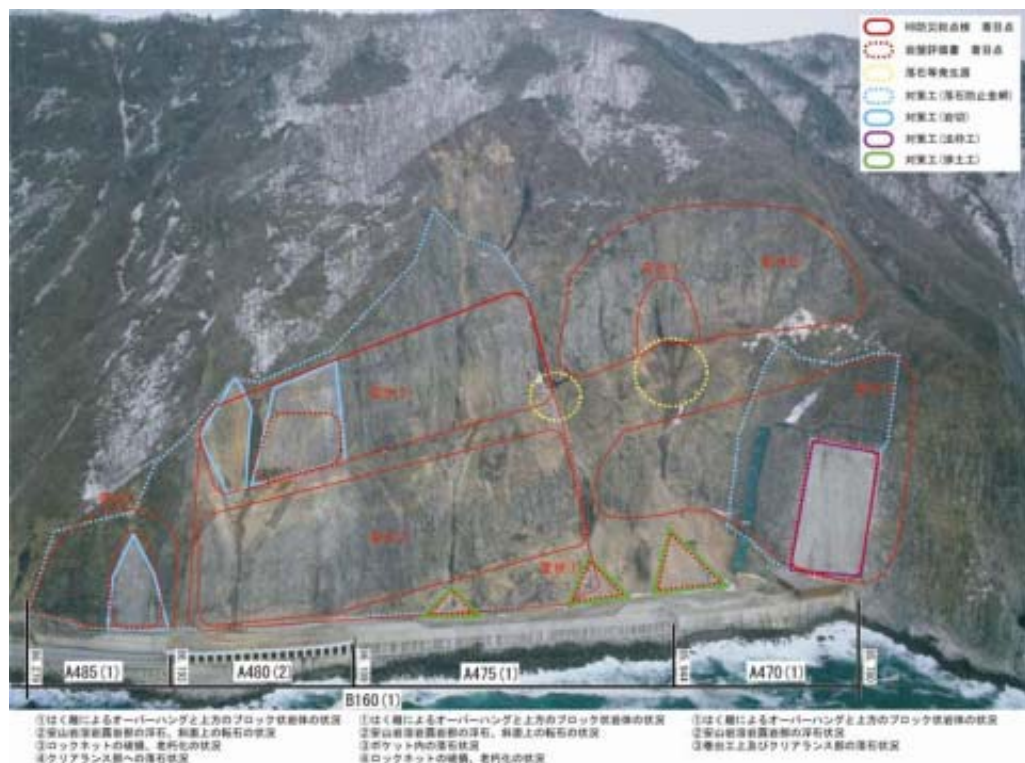
図 7 - 18 タンパケ地区の過去の点検における着目点

またタンパケ地区も落石崩壊と岩石崩壊の点検対象とされており、上部急崖部のオーバーハングや沢部の落石群などに着目し、落石崩壊で 4 箇所が要対策、岩石崩壊で 1 箇所が要対策として評価されている。さらにタンパケ地区では、平成 9 年度に作成された岩盤評価書において、上部・下部急崖部からの、長径 1m を超す落石や剥離の可能性が指摘されている。

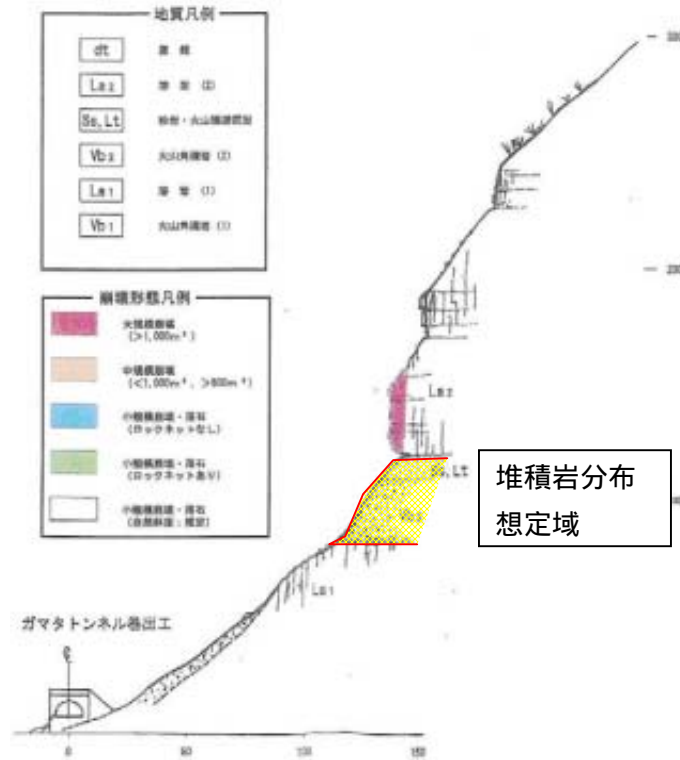
図 7 - 2 2 クライミング調査前の想定地質断面図

クライミング調査実施以前には、ラジコンヘリによる斜め空中写真等に基づき、付近の斜面の評価が行われていたが、この際上部急崖基部には、凝灰岩等の堆積岩類が厚く分布していると推定されていた（図 7 - 2 2 ）。しかし今回のクライミング調査により、現地に近接して確認したところ、急崖基部には自破碎状溶岩が分布しており、堆積岩類に比べスレーキングしにくい岩種であることが明らかになった（図 7 - 2 3 ）。

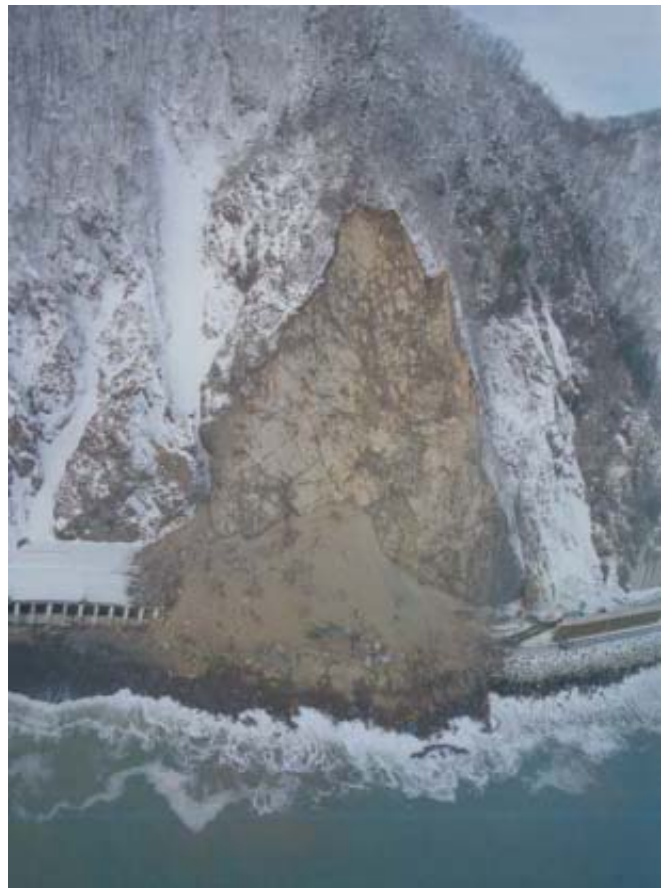
図7-28 崩壊箇所全景

平成16年1月13日に発生した大規模岩盤崩落(図7-28)は、崩壊土量約42,000m<sup>3</sup>という規模の大きさもさることながら、崩壊面の厚さが17mに及ぶ点において、それまでの想定を大きく超えていた。

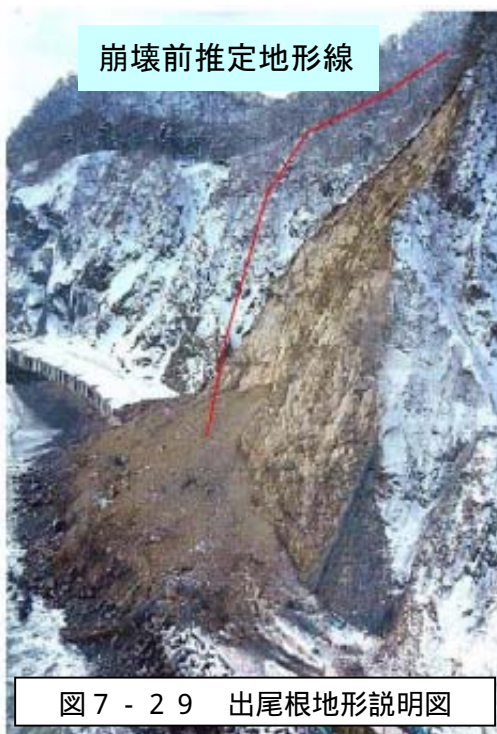
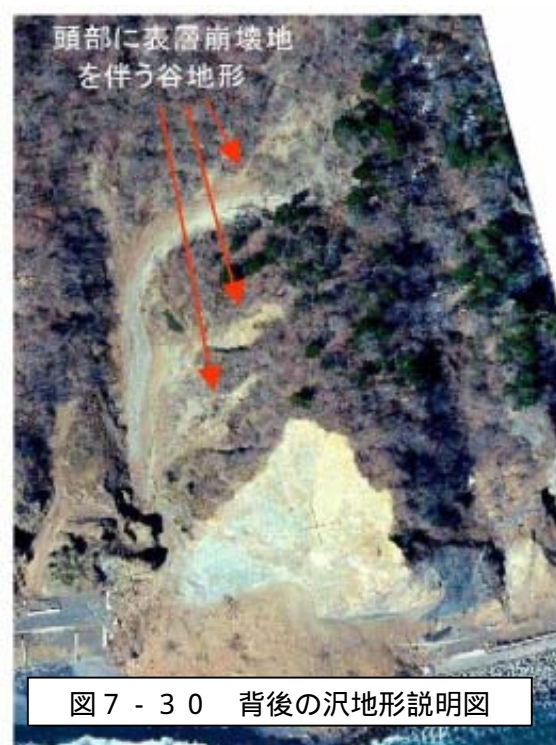
崩壊地は差別浸食により両側が沢地形となっている張り出し尾根であり、尾根地形は沢部と比較して浸食速度が遅いため、風化が進行していても地形改変が少ないと想定される(図7-29)。

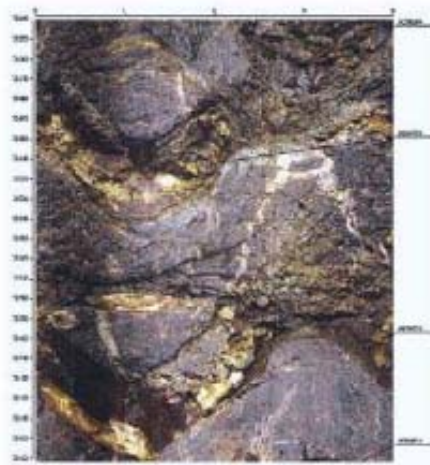
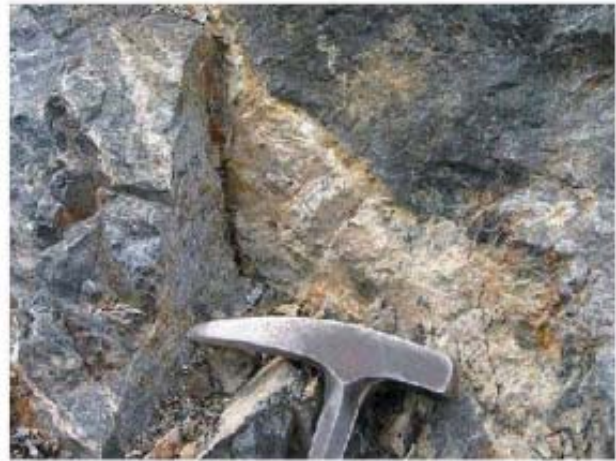
図 7 - 3 2 白色鉱物脈説明図

崩壊地の岩石には潜在的な微細亀裂と、これを充填する白色鉱物脈の組み合わせからなるものが大部分で、褐色の水酸化鉄が付着する箇所が認められる。このことから、岩盤のインタクト部は硬質であるが、亀裂に介在する白色鉱物脈は潜在的な弱面となっていたと推測される(図7-32)。

ボアホールカメラ画像 (No. 1、73.3 m)

崩壊面(えりも側)

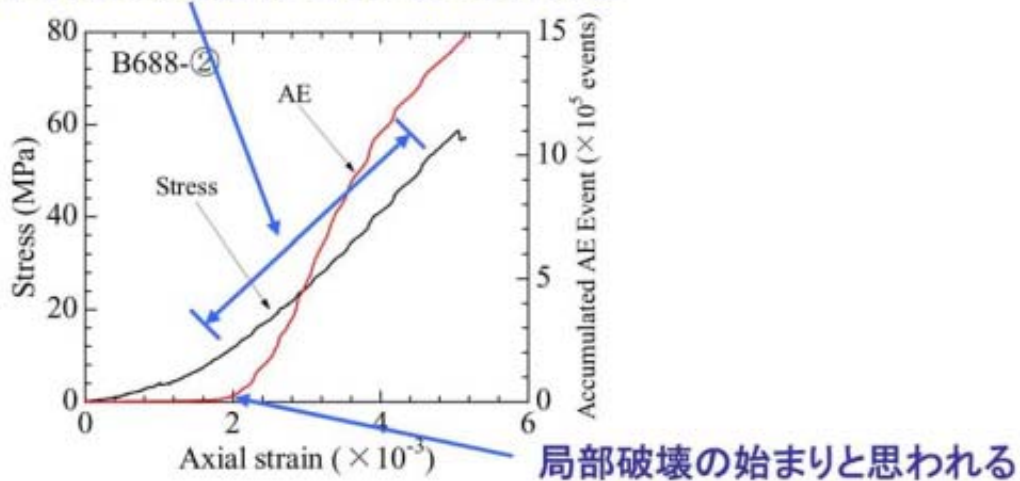
図 7 - 3 5 破壊音に着目した試験結果の例

当該箇所分布するホルンフェルスは、複雑な応力履歴を反映して潜在的な亀裂が存在するために、岩石試験の強度値のばらつきが大きく、終局的な破壊に至るまでの過程で局所的な破壊が生じている可能性が考えられた。このため、圧縮強度試験実施時に AE 計測を行い、局所破壊の状況を把握する試みがなされている（図 7 - 3 4）。この結果、応力の増加に伴い、AE が観測され、局所破壊が進行する状況を確認することができた（図 7 - 3 5）。

#### 微小な局部破壊を伴っていると思われる

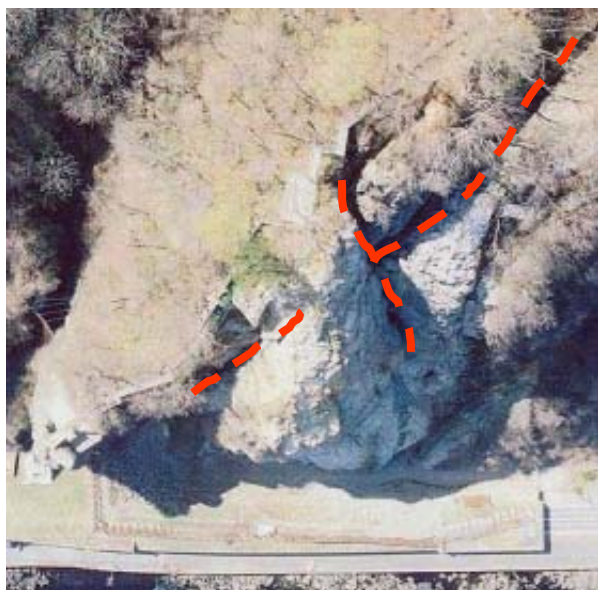
図7-39 岩体背後の交差する亀裂

その後のラジコンヘリによる調査等から、区間中央部に位置する塔状岩体背後に2方向の亀裂が認められ、これと湧水を伴う緩い流れ盤に囲まれた大規模なブロックの不安定化(図7-39)や、根固め工背後の亀裂に囲まれた岩体の崩落(図7-40)が災害要因として指摘されていた。

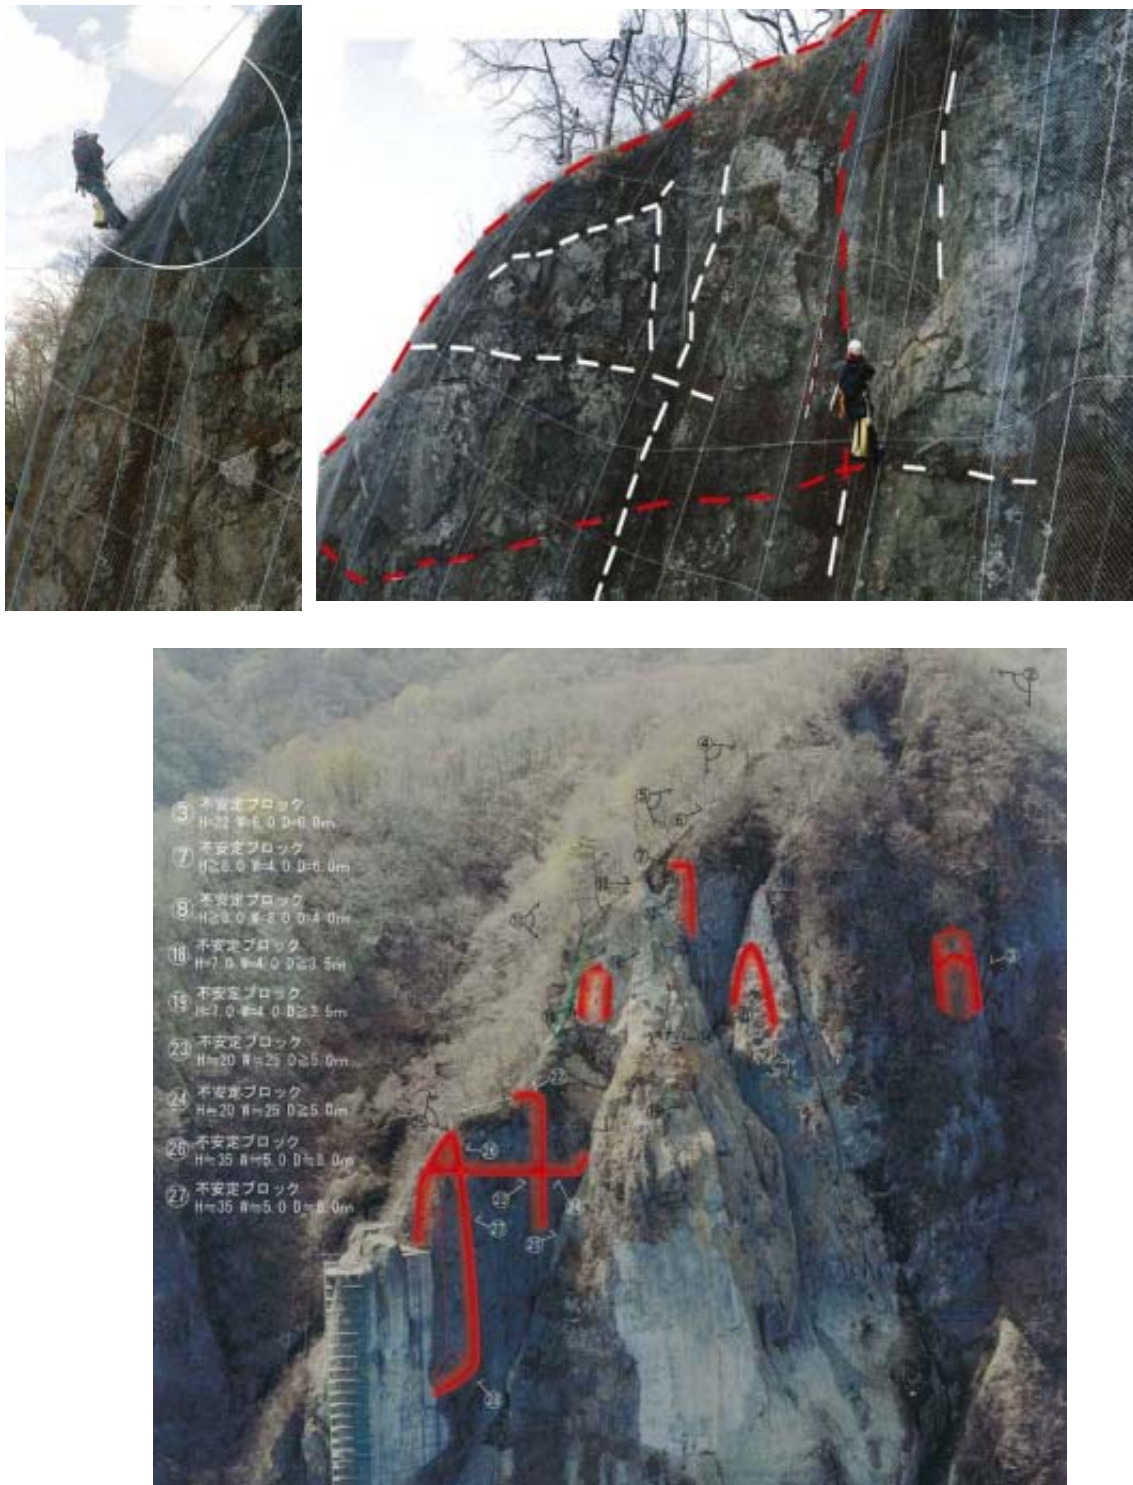
図7-43 クライミング調査の実施状況と実施結果

当該箇所では、地上からの目視が困難な岩体上部の災害要因を明確にするために、クライミング調査を実施した。調査の実施状況および実施結果を図7-43に示す。
