### 9. 橋梁点検に関する技術向上

#### 9.1 概要

#### 9.2 北海道における塩分量調査

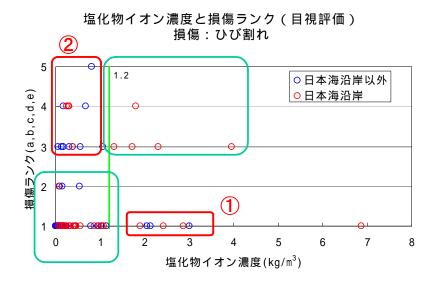
図9-20 塩化物イオン濃度と損傷ランクの比較(ひび割れ)

ひび割れに関して、塩化物イオン濃度と橋梁点検(目視)の損傷ランクを比較して図9-20に示す。鉄筋位置の塩化物イオン濃度が高いほど、「ひびわれ」の損傷ランクが高くなるという傾向(図9-20中の \_\_\_\_\_\_)に対して 、 のデータが存在する。

: 塩分量が多いのに損傷ランクが低い。

: 塩分量が少ないのに損傷ランクが高い。

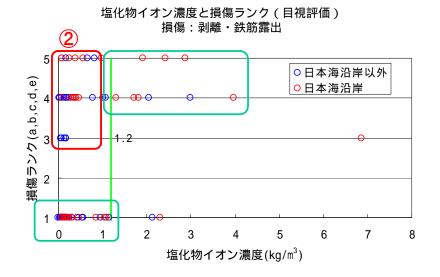
図9-21 塩化物イオンと損傷ランクの比較(剥離・鉄筋露出)

剥離・鉄筋露出に関して、塩化物イオン濃度と目視評価による損傷ランクを比較して図9-21に示す。鉄筋位置の塩化物イオン濃度が高いほど「剥離・鉄筋露出」の損傷ランクが高くなるという傾向(図中の \_\_\_\_\_\_)に対して、 のデータが存在する。

: 塩分量が少ないのに損傷ランクが高い。

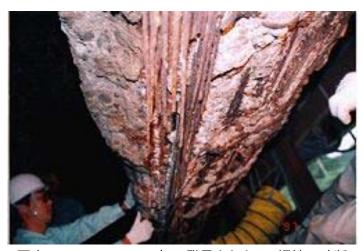
写真9-3 1997年に発見された PC 鋼線の破断

1994年(28年経過)に写真9-1に示すように横桁に剥離・鉄筋露出が見られた。 また、主桁(鋼板接着)にも損傷が見られた。(写真9-2)1997年(31年経過)には、 主桁のPC 鋼線の破断が確認され(写真9-3) 延命は困難と判断され架け替えられた。

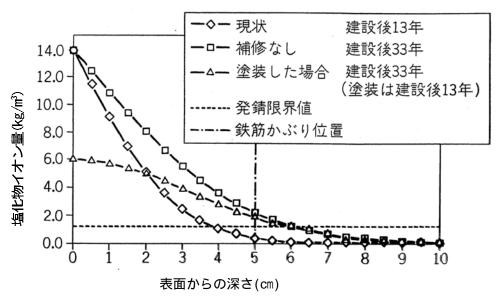
図9-23 B橋における将来予測例

B橋は建設後13年が経過した橋梁であり、13年経過した段階(図9-23、 )では鉄筋かぶり位置における塩分量は1.2kg/cm³以下であり、発錆限界値以下であった、塩害対策として表面被覆(塗装)が検討された。しかし、33年後の予測では、鉄筋かぶり位置における塩分量は無対策( )の場合と塗装した場合( )で差はなく、33年後には鉄筋腐食が予想され、既に表面被覆が適用できないレベルであった事例である。このように、現在の鉄筋位置における塩分量が少ない場合でも既にコンクリート内部には相当量の塩分が浸透している場合があり、早期の塩分量調査と対策が望まれる。東北地整では目安として、鉄筋位置における塩分量が0.9kg/m³を超えると表面被覆が適用できないレベルと考えている。

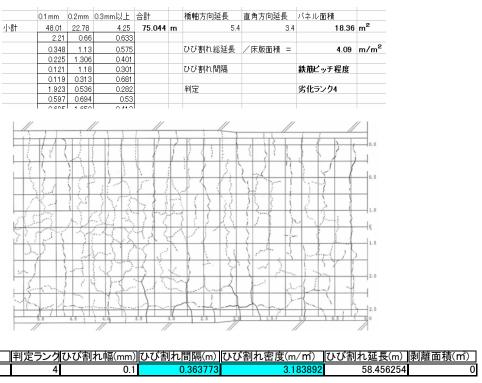
図9-27 近接目視によるひび割れ図

図9-27にスケッチによる床版ひび割れ図と、図9-28にCCDカメラをによる床版ひび割れ図を掲載する。スケッチによるひび割れ判定総延長は75.0m、短辺長が約2.0mの画角で撮影し当システムでひび割れ判定した総延長は58.5mで、約78%を認識している。認識されなかったものは、0.1mm以下のひび割れであり、問題となるひび割れ幅0.2mm以上のものは、ほぼ認識されている。

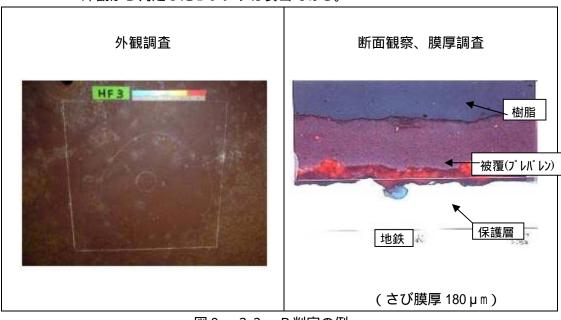
図9-32 B判定の例

外観評価:表面に多少の点さびが見られ、評価はBとした。

膜厚評価: さび膜厚は 180 µ で、 B 5 に分類される。

コア状況:表面には安定化処理被覆が残存し、薄く保護層が生成されている。

価:環境が良好と考えられ、30年経過後においても腐食が進行していない。

外観から判定したBランクは妥当である。

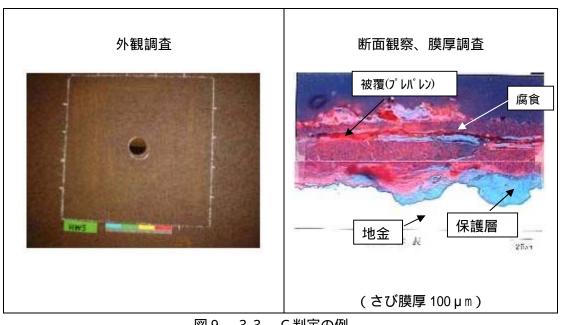
図9-33 C判定の例

外観評価:表面全体に微細なさびが生成された状態で、評価は C3とした。

膜厚評価:さび膜厚は100 μで、膜厚評価は5である。

コア状況:プレパレンが内部に残存し、保護層も生成されている状況である。

評 価:腐食環境が比較的マイルドと考えられ、30年経過後においても内部に腐食が

進行していない。

外観から判定した C 3 ランクは妥当である。

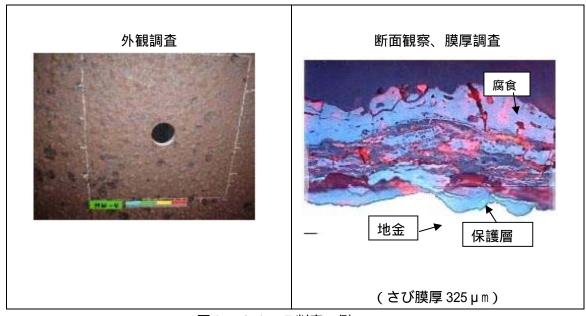
図9-34 E判定の例

外観評価:表面全体に層状のさびが生成された状態で、評価はE3とした。

膜厚評価:さび膜厚は325 μで、膜厚評価は3である。

コア状況:表面には厚く腐食層が存在するが、地金表面には保護層が生成されている。 評価:表面は層状のさび層があるが、保護層が概ね良好な状態で生成されている。

良好な保護層が生成されており、評価は C3となり、外観評価とは一致しない。
