## 9. 道路雪崩災害の実態と対策

### 9.1 道路雪崩調査の4期目までの流れ

### 9.3 道路雪崩の実態（1995～2008）

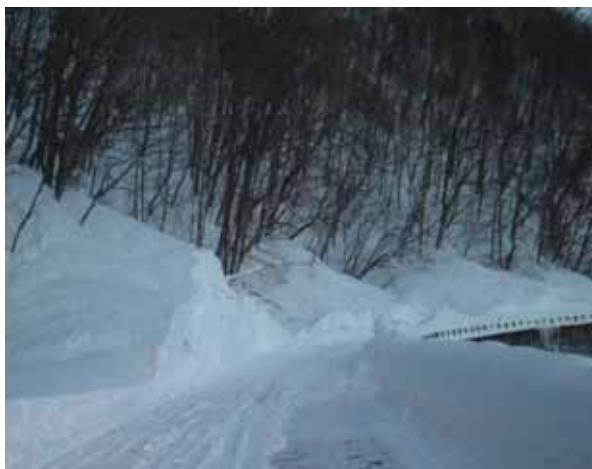
勾配３５度を超える古く硬い雪やあらが積もった斜面に、短時間で４０cm以上の新雪が積もる場合に多いが、４０度を超える急斜面では２０～２５cmの新雪で発生した例もある。最近、最も発生事例の多い雪崩である。短時間に複数個所で発生し、雪崩柵をすり抜ける特徴がある。写真９－１と写真９－２にそれらの事例を示した。

写真 9 - 1  
短時間に 31 カ所で道路を埋めた事例

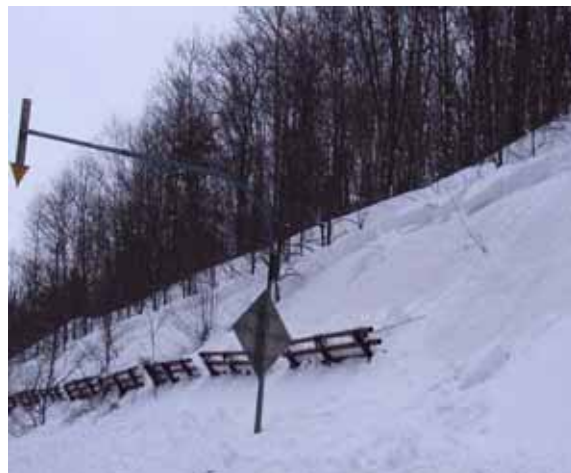
写真 9 - 2  
雪崩予防柵をすり抜けた事例

雪崩柵は切土法面を中心に最も多く施工されている雪崩対策工である。特に全層雪崩の発生を予防し、特に融雪期の全層雪崩防止効果大きい。厳冬期でも新雪以外のハードスラブ雪崩、例えば弱層起因の表層雪崩や全層雪崩などを防ぐことができる。しかし、最近は雪崩柵をすり抜ける雪崩が発生するようになった。写真9-2や写真9-7のように発生区に設置してある雪崩柵の支持面や柵間をすり抜けるように流れ下ることからすり抜け雪崩とよばれるようになった。雪崩柵をすり抜けて道路に達した雪崩が初めて報告されたのは、平成10年に天馬街道で発生した新雪雪崩であった。

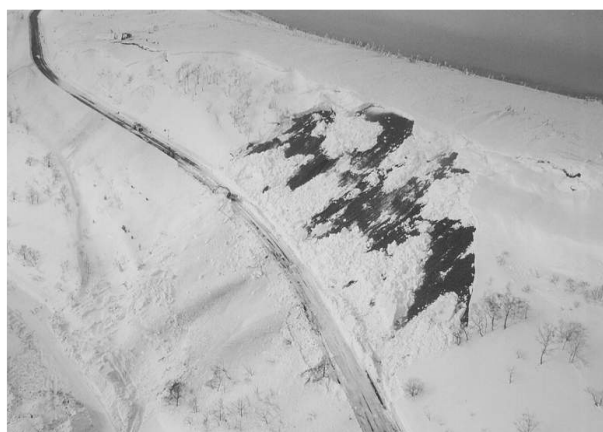
吹雪時の稜線風下には吹きだまりが形成される。この吹きだまりは新雪同様に脆く大量に積もると崩落し雪崩となる。発生区が道路から見えないので予測し難く、発生区からの距離が長いと走路に積もった雪を巻き込み雪の量を増して道路に達するので、規模が大きいものが多い。新しく出来た吹きだまりは、脆い雪で、雪崩予防柵をすり抜けた事例もある。２００８年に吹きだまり起因の表層雪崩は国道２３８号稚内で２件あり、国道４５３号支笏湖畔でも発生し、最近増加している。

写真 9 - 3 は美幌峠の雪崩であり、9 . 6 で紹介する石北峠の事例と共に規模が大きかった。

写真 9 - 3  
稜線風下の吹きだまり崩落による雪崩

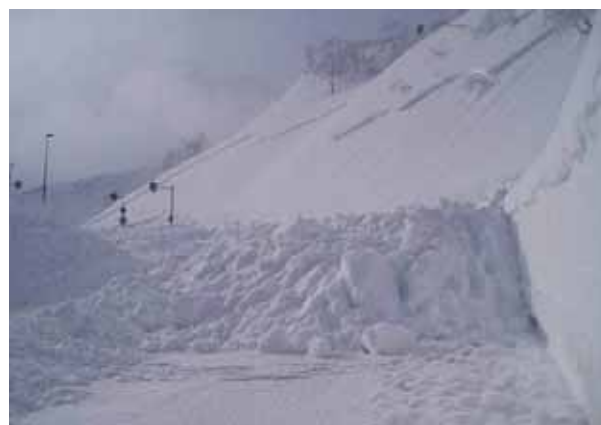
写真 9 - 4  
弱層起因の雪崩とデブリ

冬山登山者が最も警戒するのは斜面の弱層の有無である。道路雪崩では意外に発生事例が少ない。弱層が確認された道路雪崩の事例は美幌峠で発生した写真 9 - 4 の 1 件だけである。発生した斜面は植生のない山岳自然斜面で一般の道路法面とは異なる特殊な例といえそうである。デブリは新雪から時間を経た粒子が互いに結合し合った板状の層になった雪で、大きなブロック状のデブリ形状からもそれが分かる。新雪雪崩や吹きだまりの崩落など、雪粒子の結合が進む前の柔らかい雪による雪崩をソフトスラブ雪崩と言うのに対し、この雪崩は板雪崩やハードスラブ雪崩とも言う。

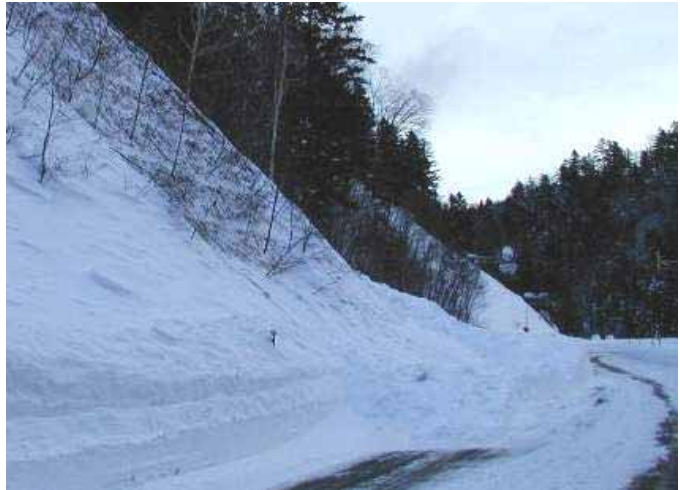
多いので、このような急斜面でも大雪時の新雪が積もると全層雪崩になるので注意して点検する必要がある。このように滑り面が積雪層の間にあるか地盤にあるかとの違いで表層か全層かに分かれるが、積もったばかりの雪が雪崩を起こす現象や発生機構は表層雪崩と同じであり、これも新雪雪崩でありここでは表層・全層を区別しないで新雪雪崩と呼ぶことにする(写真9-5)。積もったばかりの新雪は雪粒子間の結合力が弱く崩壊して細かい雪粒子の状態で流れるように落下する

写真9-5 新雪(全層)雪崩の走路とデブリ

ため雪崩予防柵をすり抜けやすい。既存の雪崩柵は新雪雪崩の発生を防ぐ多少の効果はあっても、流れている雪を止めることはできない。道路雪崩に新雪雪崩が多いのは雪崩柵をすり抜けるためである。

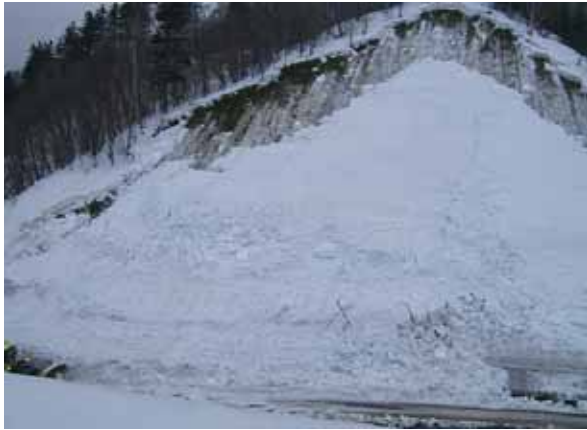
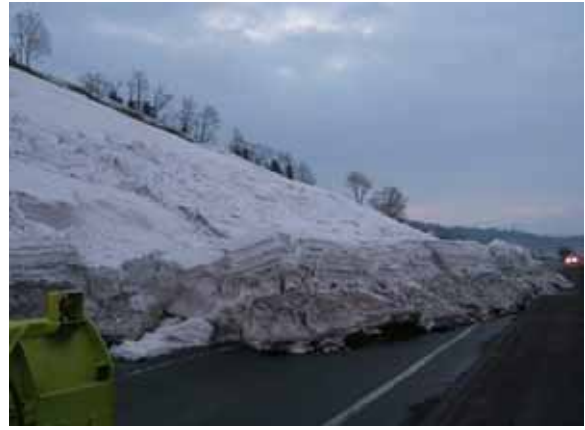
それらの中で稀な例として、記録的な積雪に加えて雪崩発生の日前から降雨と+5以上の高温が続き切土法面全体の雪が滑った雪崩の例(2005年3月23日)を紹介する。この法面は雪崩柵や小段を設けない代わりに、雪崩の発生を防ぐために、法面を1:2(約26度)の緩勾配にした切土である。雪崩の先端は全層雪崩が到達する目安となる見通し角24°にほぼ等しくなる位置まで滑っていた(写真9-6)。右の写真の先端には雪に水平な縞模様がみられ路側の雪堤が厚く除雪されていたことを示している。路側の雪堤は法面の雪を抑える働きをするが、この場合は除雪によって抑えが外されて雪崩が発生したものと考えられる。このように法面の全層雪崩は路側雪堤の除雪で抑えを切ったことが発生要因になっている例が多い。

写真 9 - 6 面発生湿雪全層雪崩の法面正面（左の写真）とデブリ側面（右の写真）

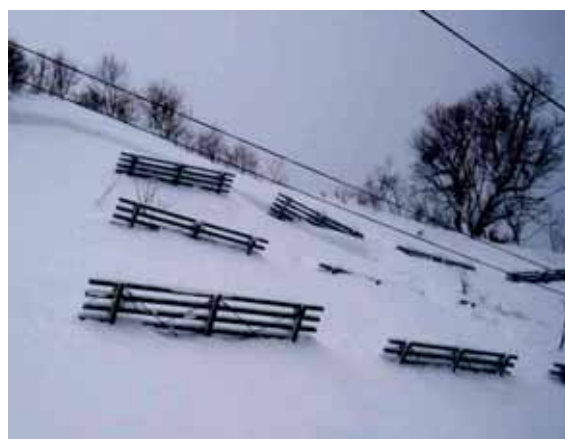
写真9-7 新雪によるすり抜け雪崩事

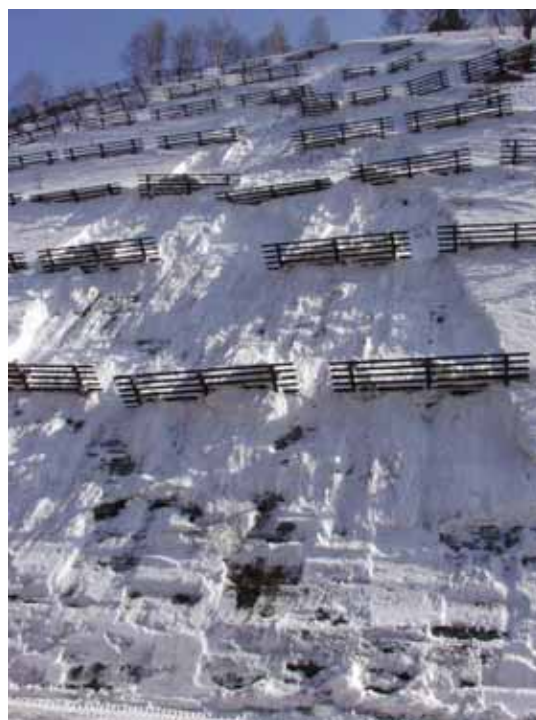
一般に新雪雪崩が柵をすり抜けた場合をすり抜け雪崩と呼んでいるが、その他にも、吹きだまり起因の雪崩やみぞれ混じりに積もった新雪がシャーベット状態になってすり抜ける面発生や点発生の湿雪表層雪崩もそれぞれ1件報告あり、写真9-8にその例を示す。また小規模で道路に被害を与えないのでここでは取り上げないが、スラフと呼ばれる厚さ数cm以下の点発生乾雪表層雪崩も雪崩柵をすり抜ける。

写真9-8 雪崩柵をすり抜ける点発生湿雪表層雪崩

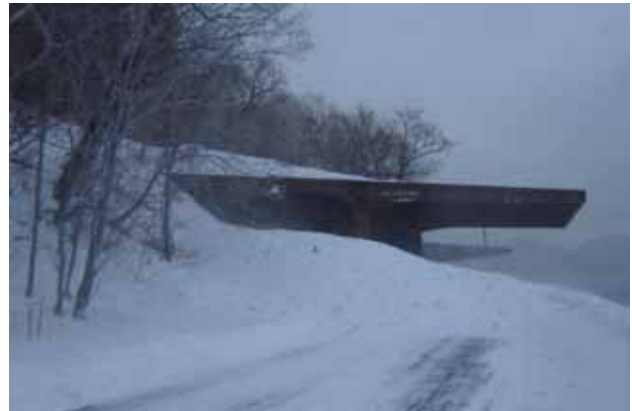
覆道は沢・渓谷など道路を横切る雪崩の走路に設置して道路を庇状に覆う構造物である。発生した雪崩は覆道の上を走り抜けるので、広い発生区から走路が狭まった沢等の箇所では効果的である。しかし、写真9-9のように走路から溢れた雪崩が出入り口を塞ぐことがある。

写真の例は、道路から距離のある稜線の下からの吹きだまり起因の雪崩であるが、浅い沢状地形に予想以上の雪が集中したためにあふれ出た雪が走路である覆道を外れてデブリとなったと推定される。結果的には覆道の幅が短かった例であるが、他にもこのような例がある。植生や地形の変化、覆道の上に無積雪期に堆積した土砂や流木のデブリがある場合は雪崩の走路が変わって覆道端部に流れることもある。

写真9-9 覆道の出入り口を塞ぐデブリ

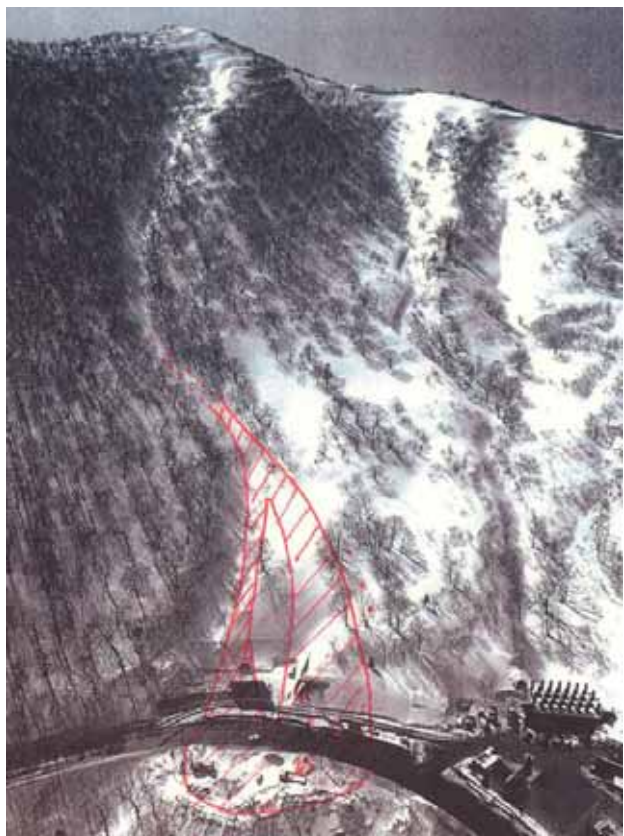
写真9-10は、低温、強風下で28時間に120cmの降雪が道路テレメータで記録された時に発達した雪庇の下に形成された吹きだまりが平成18年3月29日に崩落した日勝峠での雪崩である。雪崩は急勾配の樹木の少ない浅い沢地形を下り、道路脇のコンクリート基礎に設置された防護柵を倒して道路に達し情報板を根こそぎ倒した大規模なものであった。事前に通行止めにしたことで被害は一部の道路施設が破損しただけであった。稜線から走る白く植生の少ない2本の沢が交わる箇所がより雪崩発生危険度が高いことから、写真9-10の右端下にバッフルピア型の減勢防護工が設置してあった。雪庇や吹きだまり形成が風向によって大きく異なることも示した例である。このように吹きだまり起因の雪崩はどこにどの位の規模で発生するかを予測することは難しい。今後の気象変動を勘案すれば吹きだまり起因の雪崩を対象とした雪崩管理が重要になる。

図9-10 防護柵を越え情報板をなぎ倒した雪崩

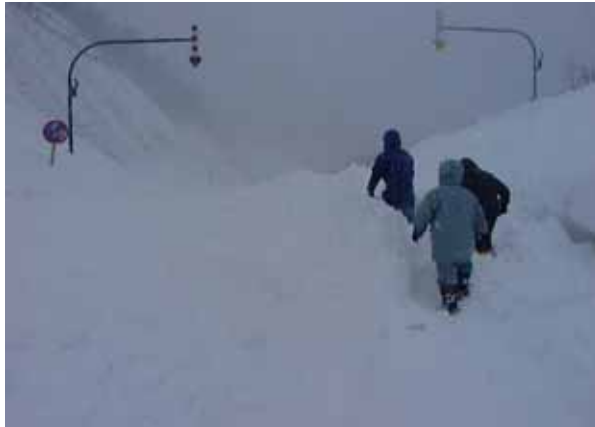
写真9-11は、左側法面から落ちた道路上の雪崩堆積状況で、右側の雪堤を乗り越えた雪はダム湖に達していた。雪が落ちた道路左側よりも右側により多くの雪が堆積していること、その雪も膝までしか埋もれない程度に圧縮されてことなどから、道路へ落ちた雪の勢いが想像できる。

写真 9 - 1 1 道路中央から石北峠方面を望む

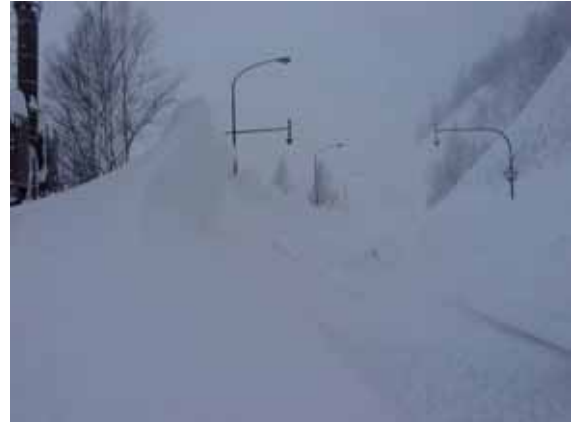
写真9-12は、写真9-11とほぼ同じ場所を背にして、層雲峡方面を望んだ写真である。写真左側のダム湖から吹き上げられた風が道路左端の雪堤ではがれ、凍結したダム湖の上を運ばれて来た雪は、道路に沿い、層雲峡方面に向かい写真奥まで連続した雪庇を形成していることがわかる。

写真 9 - 1 2 左のダム湖からの吹き上による雪底

すでに新たな降雪は止み、積雪層の中では新雪が、こしまり雪へと、雪崩が起きにくいより安定な方へ性質を変えていると推定されている。しかし、写真9-11や写真9-12で見るような雪崩がおきた。写真9-12の雪底から、風の関与が考えられたが、現場から風下の石北峠側にあるカルシュナイ道路気象テレメータでは、強風は観測されていなかった。現場により近い、石北峠とは逆方向に約1 km 風上の大雪ダム管理所が風速を観測しており、それらを図9-6に示した。

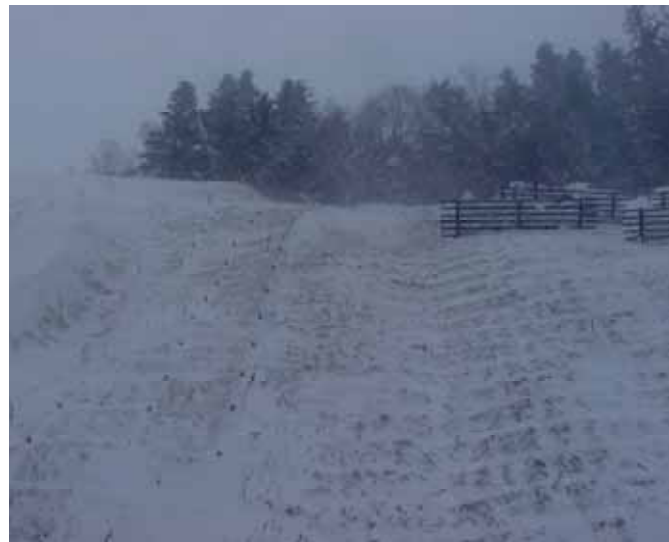
風向は図 9 - 3 の天気図からも推測されるように、南寄りで暖かったが、14 日に低気圧が北海道を通り過ぎると北寄りへ変わり、気温を - 10 近くまで急に下げ、強い風で 13 日に降った新雪を吹き飛ばす吹雪を継続させられる風の強さである。積雪表面に新雪があり、低温に強い風が伴い、斜面上で作られた吹きだまりが雪崩発生を促した可能性がある。雪崩発生斜面は、勾配 50° 近い急斜面の斜面上部で傾きが緩くなり、下からの風がはがれやすく吹きだまりができやすい。

写真 9 - 13 雪崩発生直後の雪崩発生点付近の法面

また、ダム湖沿いを通る山岳道路であるため、風は吹き上がるだけでなく斜面を這うように斜めにも吹く。現地ではそうした山岳道路特有の複雑な風により運ばれた雪が、斜面横方向にも吹きだまる。写真 9 - 13 は、そうした吹きだまりの残りと、雪が落ち、地山に見える斜面である。雪崩予防柵を乗り越えてデブリが道路を越えてダム湖に至っていたが、デブリの名残が雪崩予防柵の上に残っているのが分かる。現在、この区間には雪崩予防柵が増設され安全が図られている。
