### 3. 岩盤斜面評価精度向上のための調査手法の検討

#### 3.1 部会設置の目的と活動の概要

### 3.2.1 モデル地区におけるケーススタディ

(1) 国道 231 号石狩市太島内

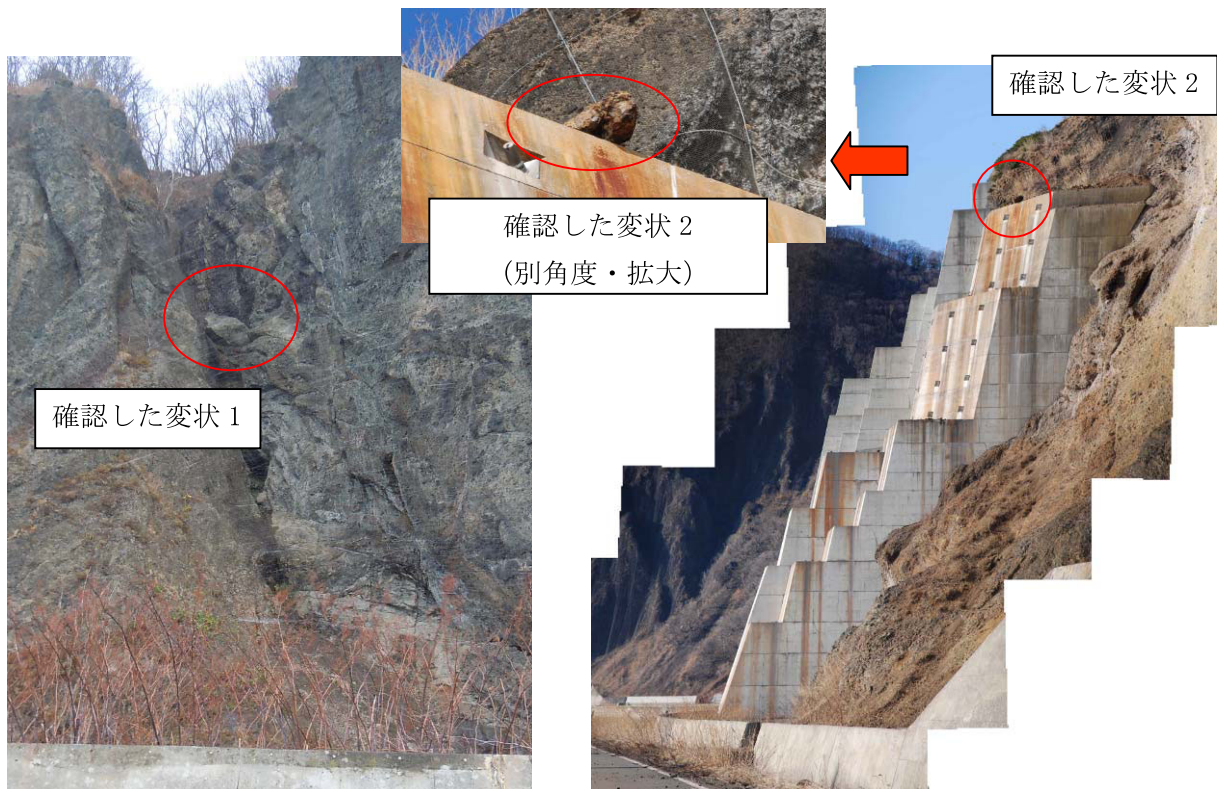
写真 3.2 現地部会で確認した変状

現地では写真 3.2 に示したような岩盤崩壊による変状を確認した。また当委員会が過去に収集した斜め空中写真（実機）と現地状況の対比を行い、その利用場面や写真収集時の留意点など、今後の整備方針について議論した。主な議論の内容は次のとおりである。

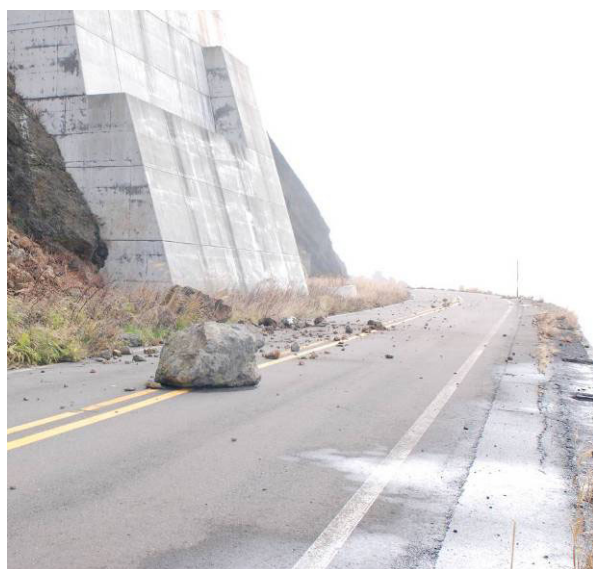
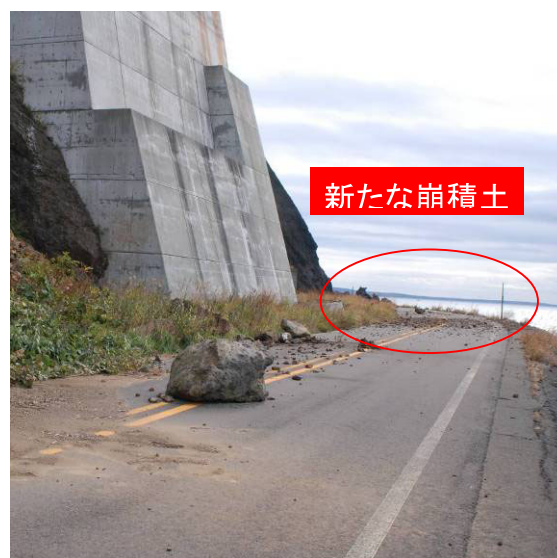
写真 3.5 道路付近の落石の状況

現地では、平成 23 年に発生した落石が道路に到達し（写真 3.4）、コンクリート擁壁が損傷を受けている状況が確認された（写真 3.6）。当該地区では平成 22 年度にも落石が確認されている。仮に道路の維持管理が適切に実施されていれば、平成 22 年度の災害に際し何らかの対策が行われ、平成 23 年度の落石は防止できた可能性があると考えられる。このように今回の災害からも、道路の適切な維持管理の重要性が確認された。

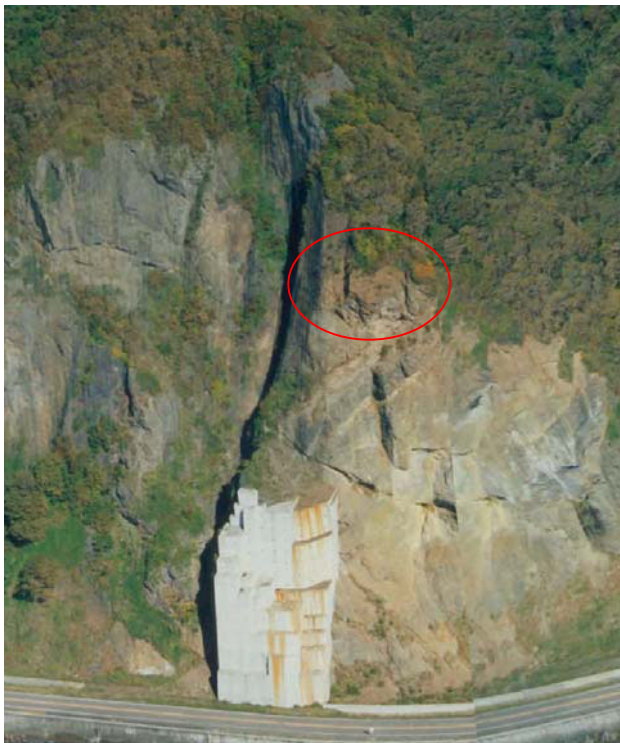
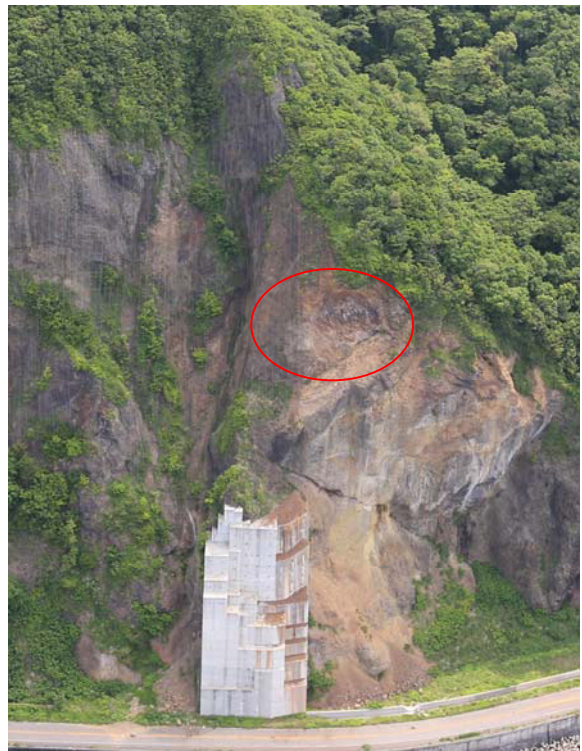
写真 3.7 斜め空中写真による岩盤崩壊発生源の確認

また当日撮影した斜め空中写真からは、落石の供給源が判読可能であり（写真 3.7）、急崖斜面の岩盤崩壊や落石の調査における有効性が確認された。
