## 5. 橋梁点検に関する技術向上（床版上面の探査技術の検討）

### 5.1 床版上面探査技術

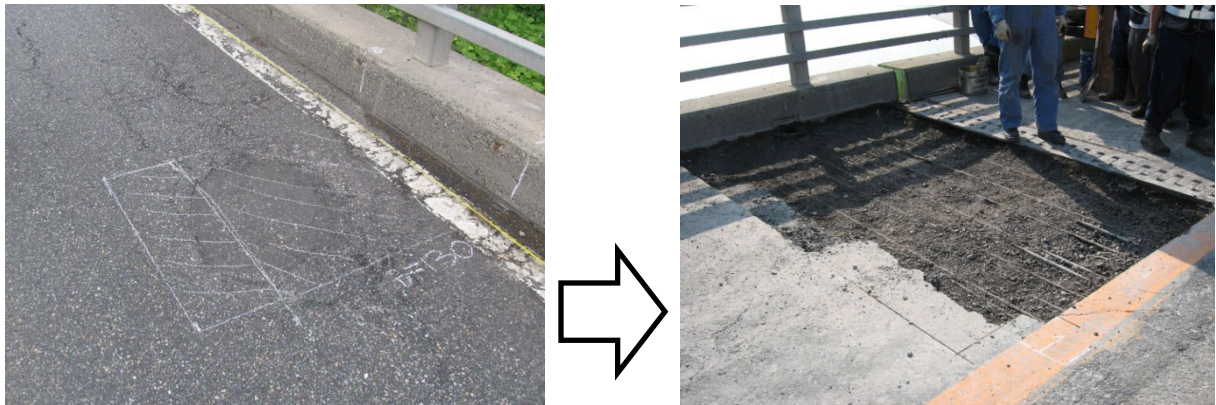
写真 5.1 舗装の損傷と舗装撤去後の床版上面

床版コンクリート上面が砂利化する劣化現象が見られるようになってきた。床版砂利化は日常的な道路管理により舗装面が適度に補修されることが多いため発見が遅れ、橋梁定期点検で発見することは困難な場合が多く、床版抜け落ち等の重大な損傷に至るケースもあり、交通規制を伴うことや走行車両に損傷を与える危険性のある重大な劣化現象である。

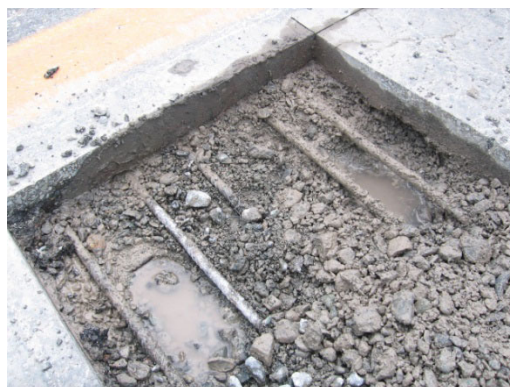
写真 5.2 床版上面の砂利化

床版の劣化の原因は舗装下に浸透した水（滞水）が凍結融解を繰り返すことにより写真 5.2 のようにコンクリート中の骨材が分離することによって生じると考えられる。このことは、舗装下の滞水を簡易に発見できれば、劣化している箇所や、今後劣化の進行が予想される箇所を発見できる可能性があることを示唆している。床版砂利化やその予兆を調査する方法として、電磁波レーダー法、赤外線カメラによる画像診断を応用した方法が考えられる。電磁波レーダー法は既に確立された調査方法であり、床版上面の損傷を短時間で交通規制なしに精度良く可視化できるが、調査費用が高価であることから舗装を撤去しての直接目視調査や打音検査が採用されるケースが多い。赤外線カメラを用いる方法は、コンクリート面の浮きや斜面の落石等の調査に既に採用されている方法で、床版上面の調査に用いる場合は、損傷そのものを発見するのが目的ではなく、舗装の浮きや舗装内の滞水等、床版上面の損傷の要因を早期に発見できれば詳細調査範囲を絞り込むことができる。本検討は、舗装表面の温度分布により、床版上面の損傷や劣化要因を探索することの有効性の検証を目的としている。

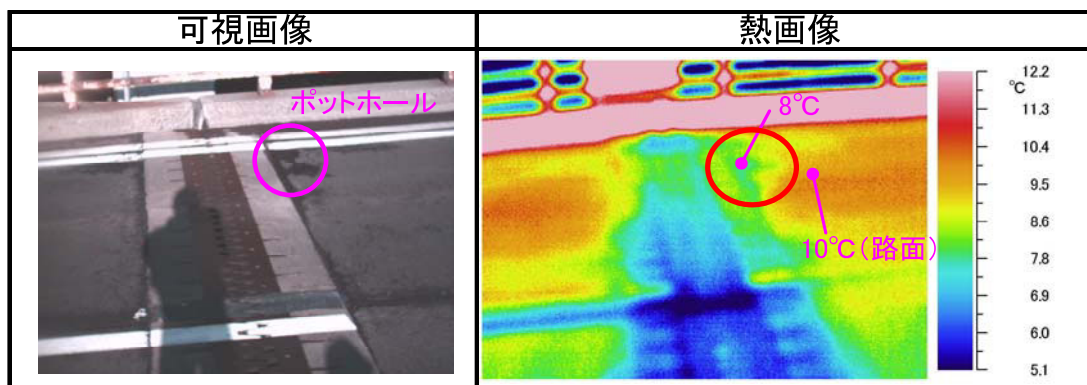
図 5.7 P-3 AM10:00 の可視画像と熱画像  
測定時の外気温と路温（P-3）

P-3 の AM10 時の画像および温度をそれぞれ図 5.7、図 5.8 に示す。AM10 時の外気温は 6.1℃、路面温度は 6.4℃で、ポットホール部は周辺と 2℃程度の温度差が生じ、伸縮装置に沿って滞水している部分（低温箇所）は認識できるが、明瞭ではない。

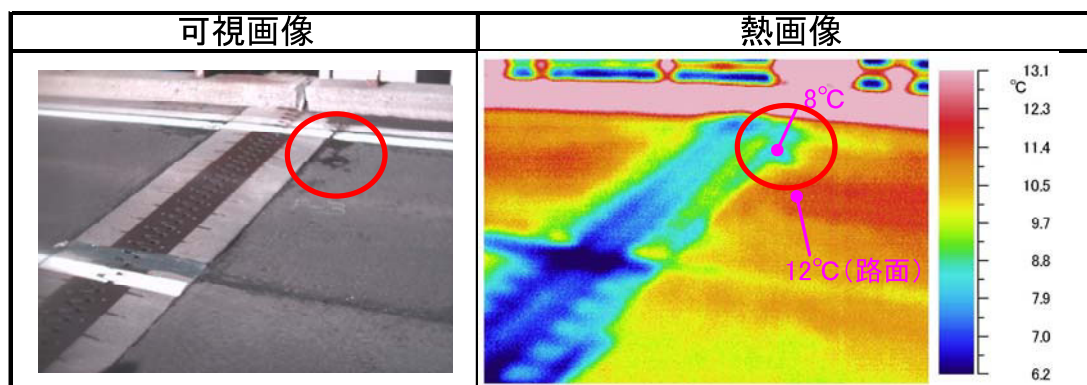
図 5.9 P-3 AM11:00 の可視画像と熱画像

AM11:00 には外気温が 11.3℃、路面温度は 12.7℃に上昇し、ポットホール箇所は 4℃程度低温となっている。AM10 時の画像に比較し、温度差がより鮮明となった。外気温および路面温度が上昇したことによるものと考えられる。

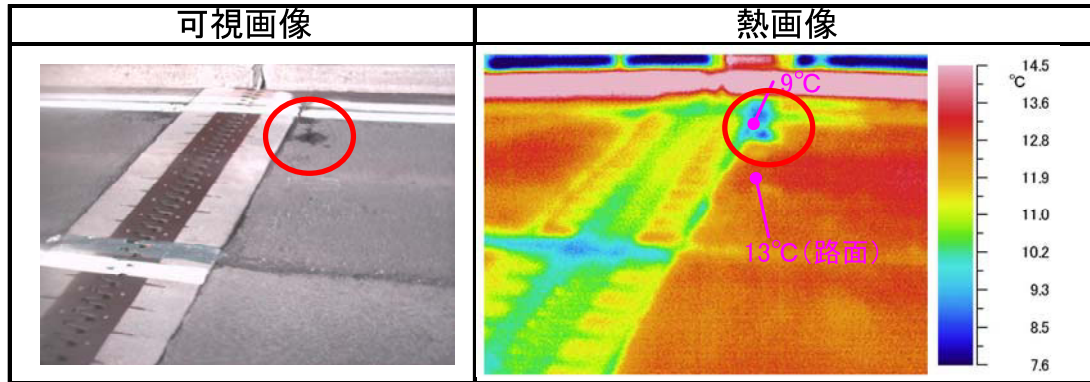
図 5.10 P-3 PM13:00 の可視画像と熱画像

PM13 時には路面温度が 13℃程度まで上昇し、ポットホールは 9℃でより明瞭に滞水していると想定される範囲が現れている。これらを比較すると、路温が 12℃程度以上で低温（滞水）箇所が明瞭に認識できる。

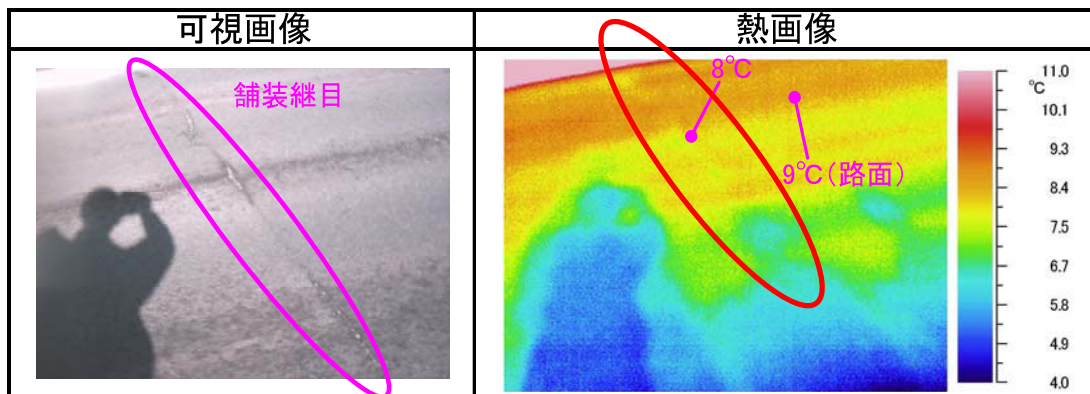
図 5.11 P-3 境界部 AM10:00 の可視画像と熱画像

P-3 境界部の画像および温度をそれぞれ図 5.11、図 5.12 に示す。外気温は 5.1℃、路面温度は 7.2℃で、打継ぎ部は周辺と 1℃未満の温度差で、明確に打継ぎ部が認識できない。

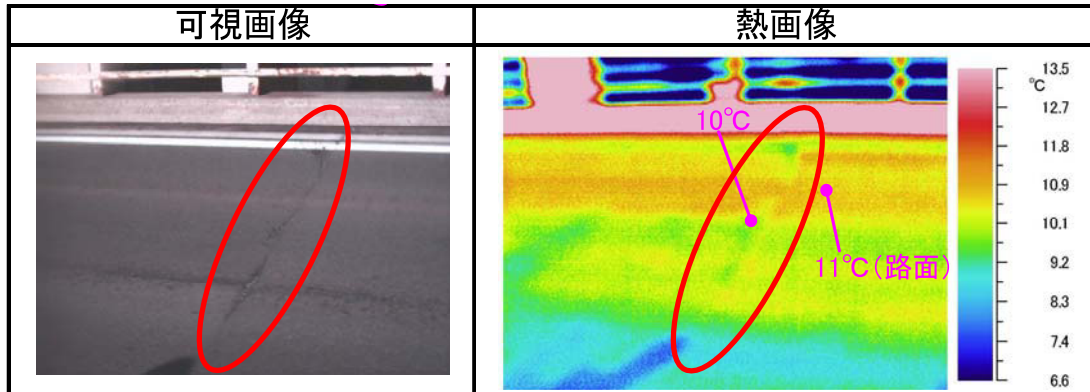
図 5.13 P-3 境界部 AM11:00 の可視画像と熱画像

AM11 時は路面温度が 11℃まで上昇し、打継ぎが確認できる。

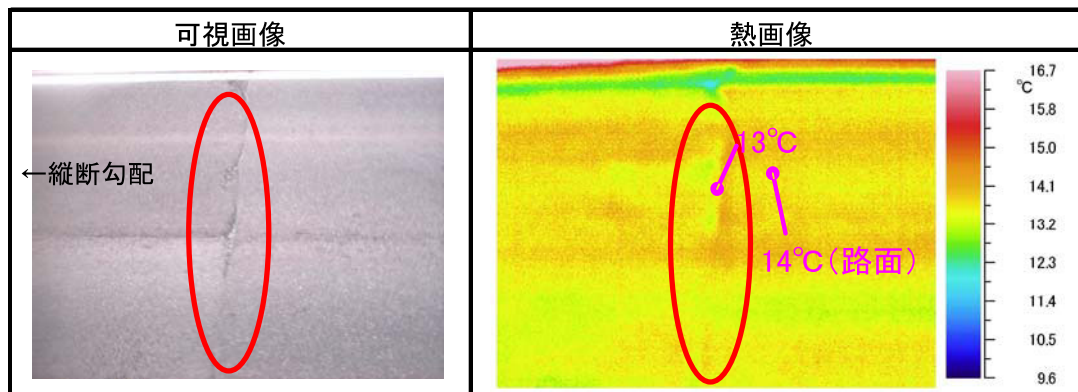
図 5.14 P-3 境界部 PM13:00 の可視画像と熱画像

PM13 時には外気温は 9.6℃に低下したが、路面温度は 13～14℃程度に上昇した。路面温度の上昇は直射日光の影響と考えられる。熱画像には打継ぎがより明瞭に現れている。また、縦断方向に低温部が確認でき、滞水が想定される。

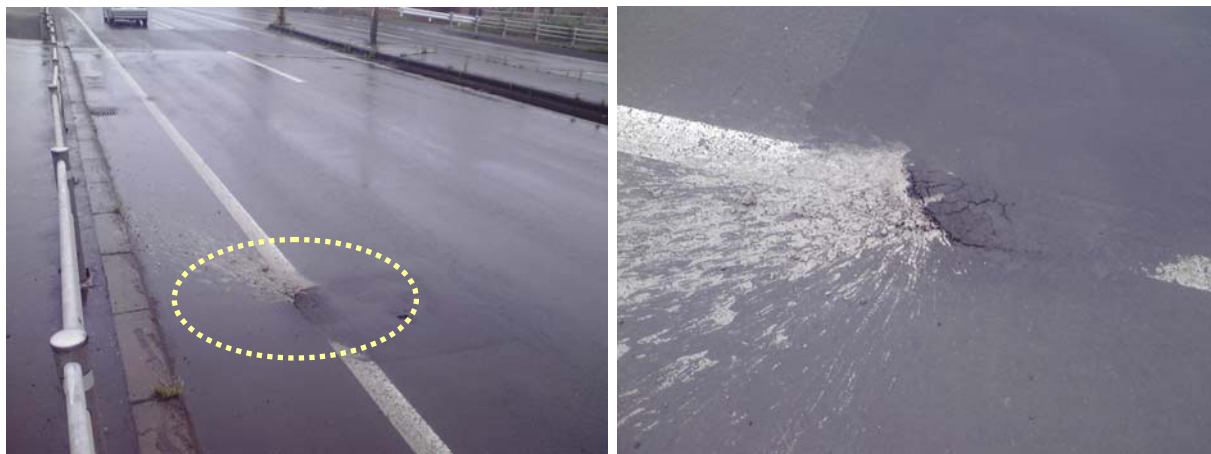
写真 5.3 調査事例

実橋の調査結果について、以下に示す。写真 5.3 のように歩車道境界側に舗装からコンクリートの析出物が噴出した状態の橋梁である。この橋梁では直ちに舗装を撤去して床版上面の目視調査を行った。その結果、写真 5.4 のような床版上面の砂利化が確認された橋梁である。このような砂利化現象が他にも発生している可能性があるため、赤外線カメラで全体の調査を実施した。

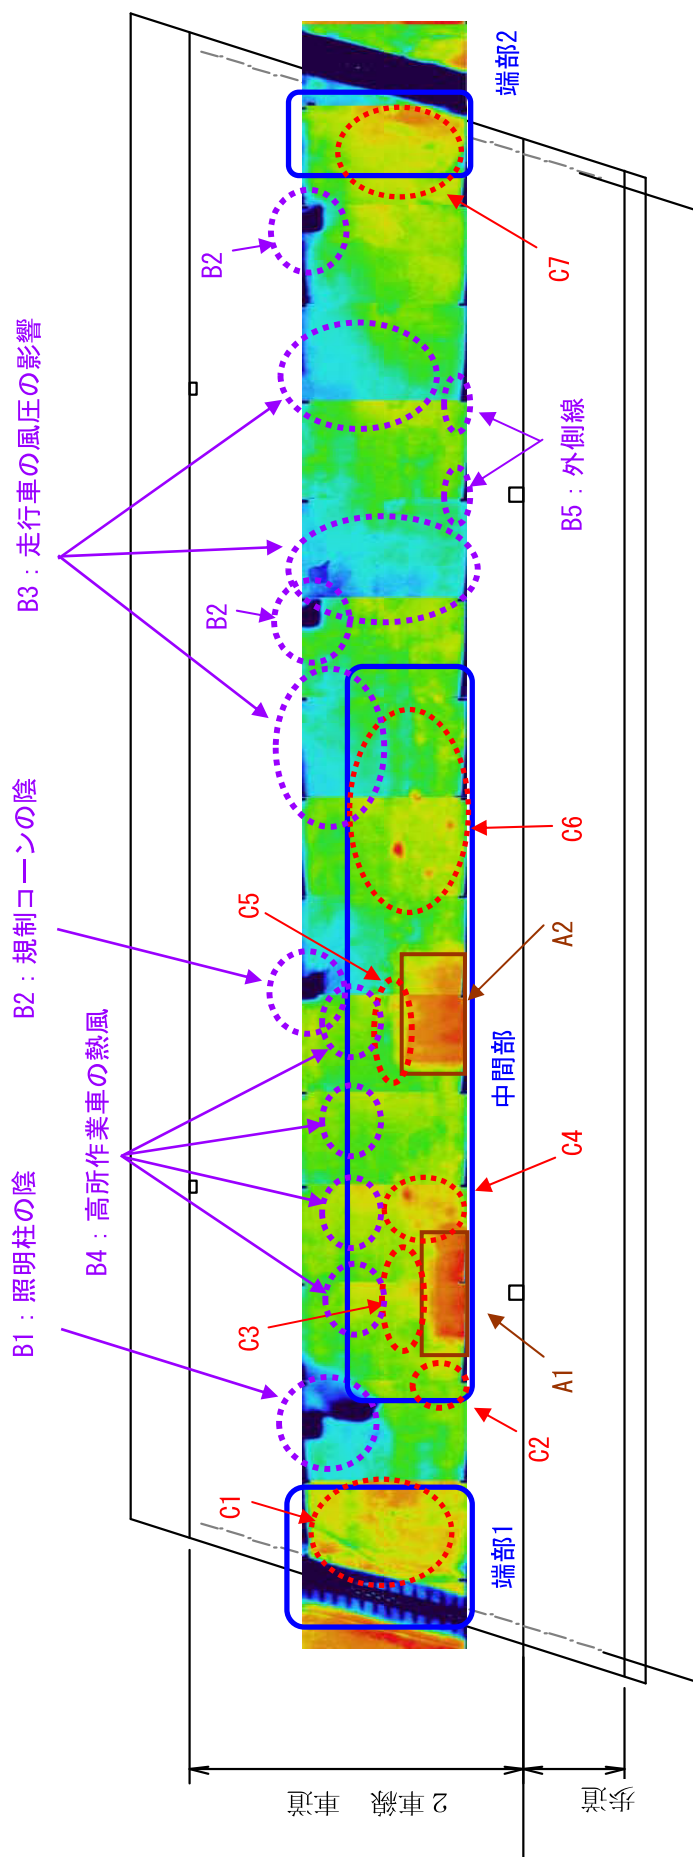
図 5.19 熱画像

調査による熱画像を図 5.19 に示す。本図は静止画像で撮影したものをつなぎ合わせたものである。

- ①照明柱（B1）や車線規制用コーン（B2）により日陰となる部分は低温となるため、調査に影響が生じるが、部分的である
- ②規制外を走行する車両の風圧により表面が低温（B3）になる場合があり、調査の支障となる
- ③高所作業車からの熱風の影響（B4）が生じる
- ④温度ムラ（C1～C7）が見られる

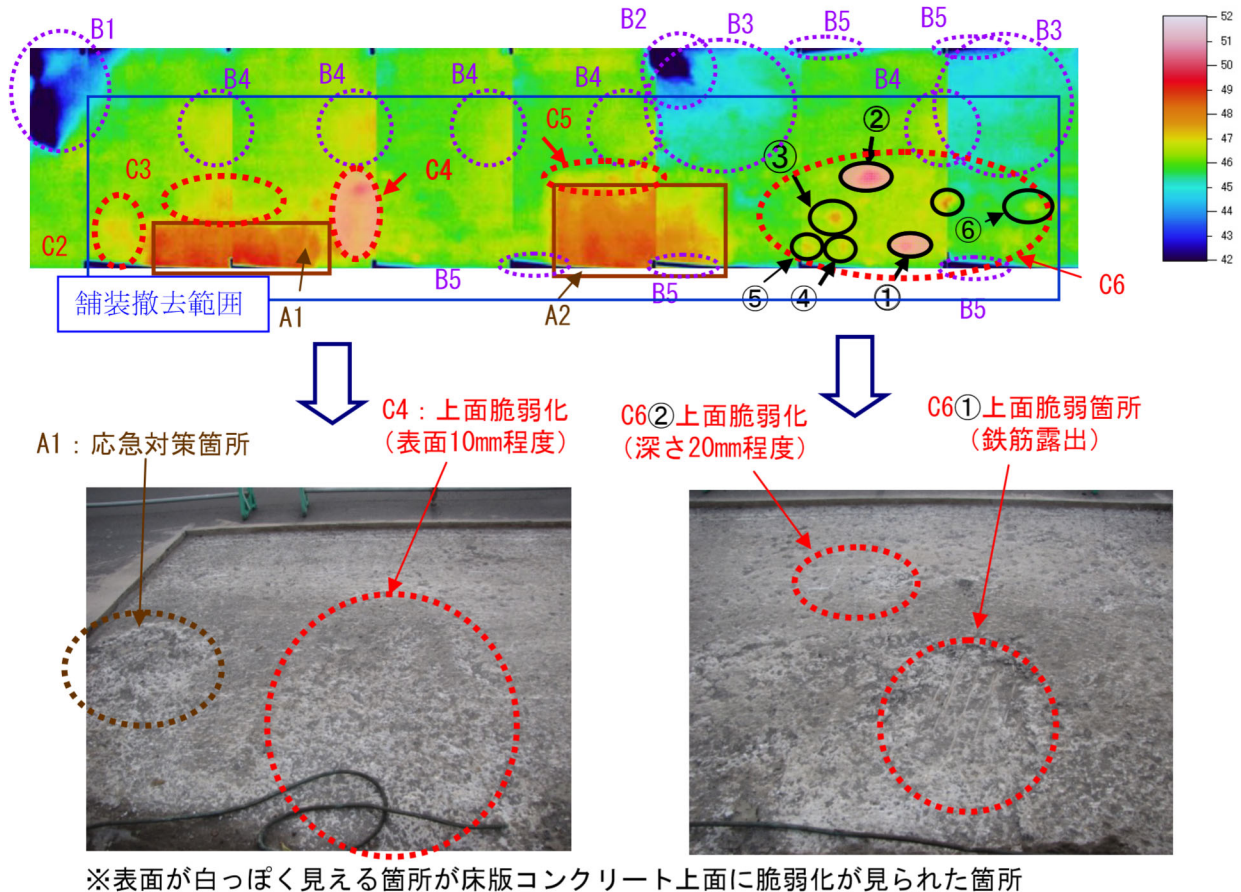
図 5.20 舗装撤去後の床版上面の脆弱化の状況（その 1）

図 5.20 に示す温度ムラが比較的大きい C4 箇所では表面 10mm 程度、C6②では 20mm 程度の脆弱箇所が見られ、C6①では鉄筋が露出した状況であった。また、図 5.21 でも C6③に 10mm 程度の脆弱箇所が見られ、床版上面の脆弱箇所が舗装上面の温度分布に現れていることが確認された。

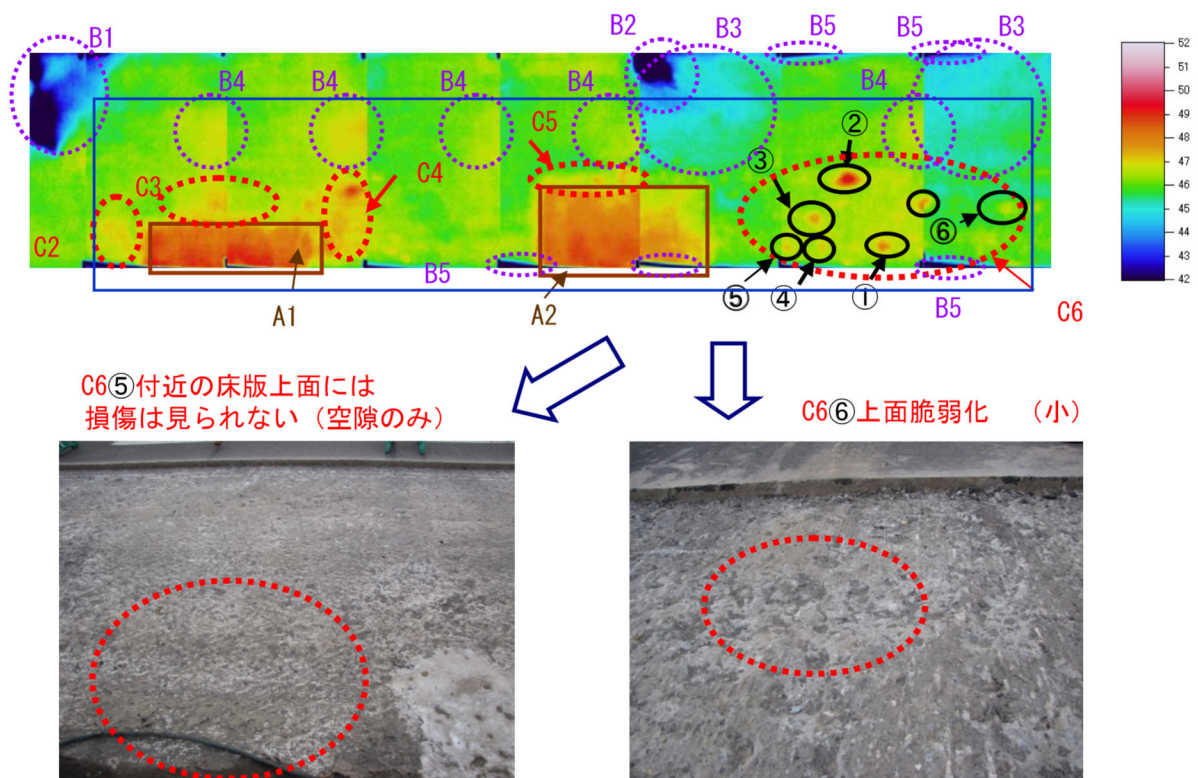
図 5.22 舗装撤去後の床版上面の脆弱化の状況（その3）

一方、温度ムラが小さい C6⑤では損傷はなく、C6⑥には上面の脆弱化がわずかに見られる程度であった。
