### 3. 岩盤斜面評価精度向上のための調査手法の検討

#### 3.1 部会設置の目的と活動の概要

### 3.2.1 上川町層雲峡地区

### 3.2.2 余市町滝の澗地区・積丹町神岬地区

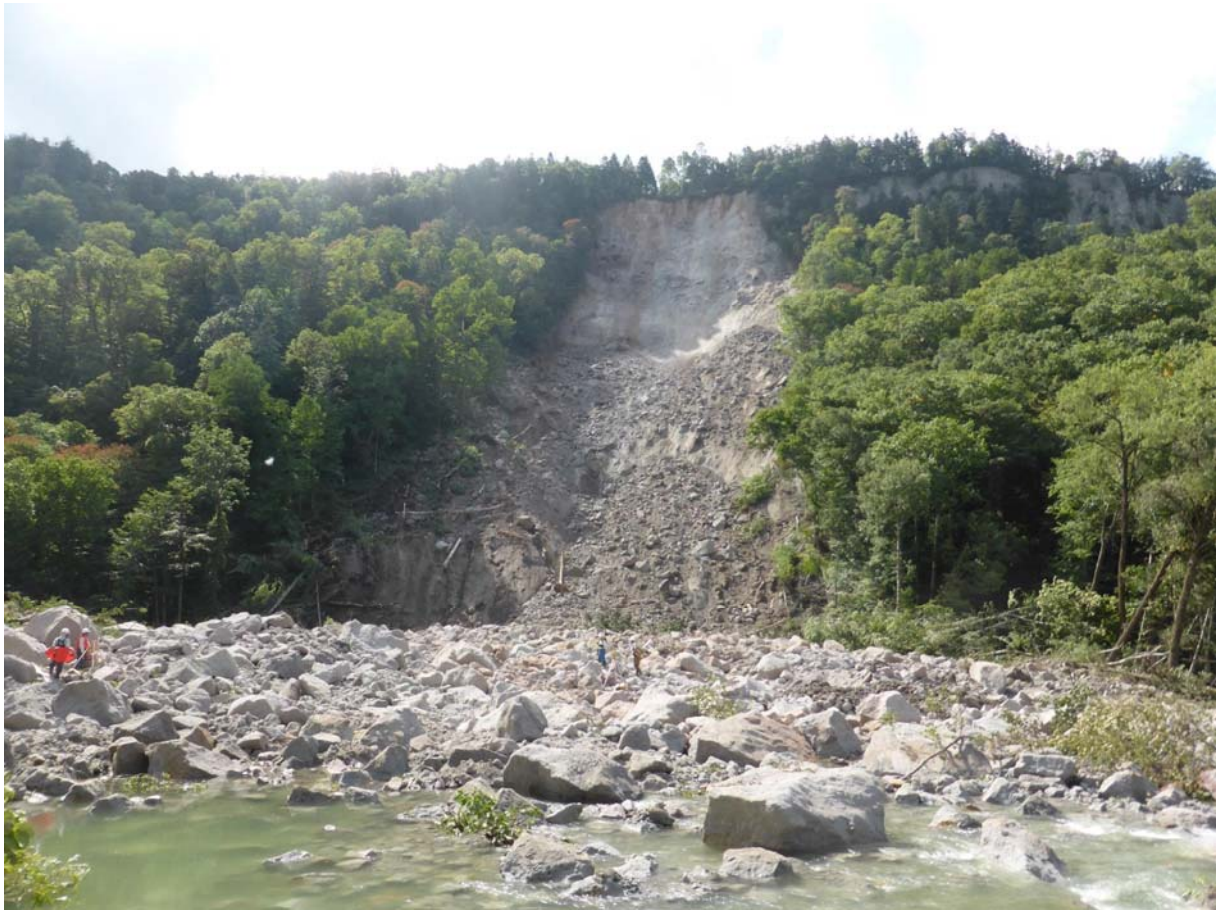
写真 3.1 発生当時の状況（榊ドーコン田近氏 提供）

- 発生個所 上川町層雲峡四の岩 石狩川左岸地区（図3.2・写真3.1）
- 発生日時 平成25年9月8日16時30分ごろ（110番通報記録より）
- 発生規模 幅約100m 長さ約350m 約3万 $\text{m}^3$
- 降水の状況 8月上旬から断続的な降雨があり、累計雨量は300mm近くになる（図3.3）

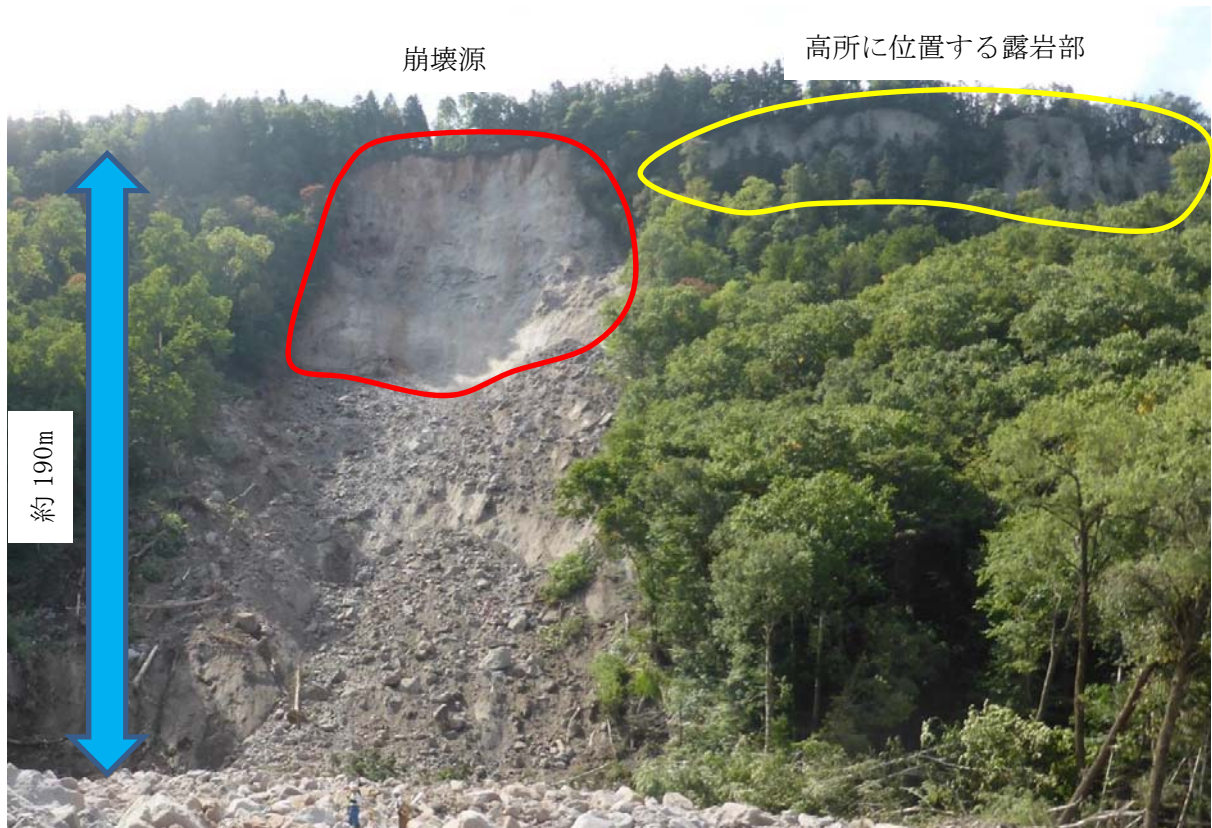
写真 3.3 崩壊源の位置関係

- ・崩壊の発生を予想するには、発生前の露岩部の評価方法がカギになる。
- ・高い位置にある露岩部の評価には、空中写真の活用が重要。（写真 3.3）
- ・崖面や法尻から湧水があり、これが不安定要因であるという評価が必要。
- ・空中写真・LP 等を利用して、広範囲な地形・地形・水理の理解が重要。（写真 3.4）

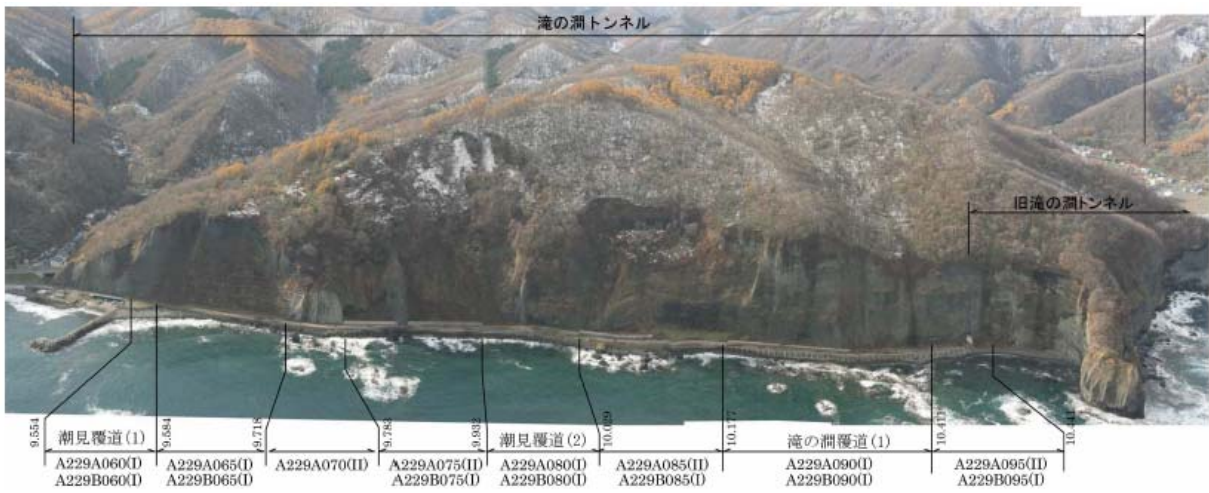
写真 3.5 余市町滝の淵地区の空中写真（供用時のもの）

- ・層状の火砕岩には層理面に沿った植生が認められ、この付近に湧水があると思われる。水理地質特性の把握が重要。（写真 3.8）
- ・斜面に平行な亀裂に沿った剥離崩壊が認められる。このような亀裂の分布状況の把握が必要。（写真 3.5）
- ・ノッチ状の崩壊発生時などには、FEM などの解析的手法を試みる必要もある。
- ・金網の変状個所があるが、その位置と変状の原因を把握する必要がある。
- ・海岸線の転石・凍結融解による劣化の程度も重要。

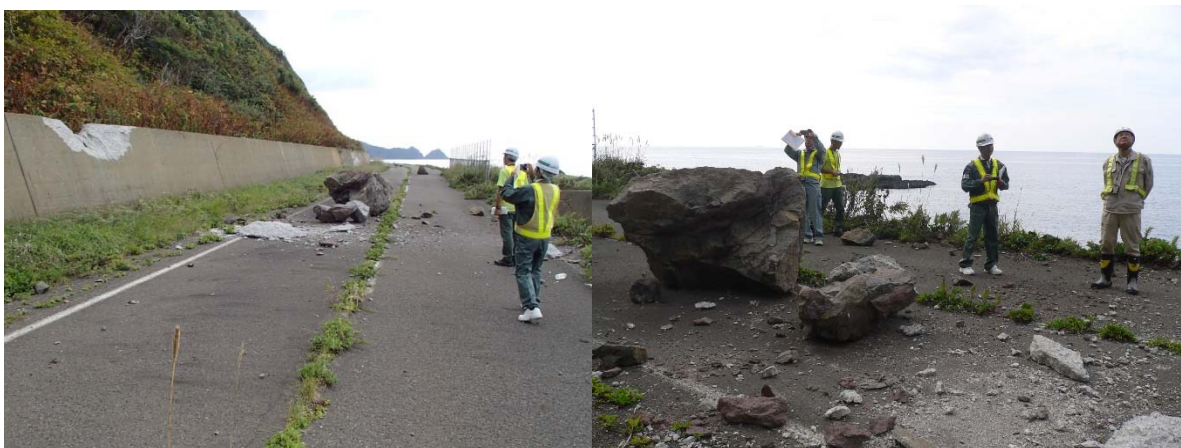
写真 3.9 神岬地区の転石の分布状況

- ・斜面上部で発生した落石が 緩斜面を転がって遠方まで到達している事例があり、このような個所では 3 次元の地形モデルなど詳細な地形を把握し、落石のシミュレーションなどを実施することが重要。（写真 3.9～3.10、図 3.6）
- ・全体に湧水が少ないが、差別浸食による複雑な地形が広がっており、地形形成過程を理解するために変質の程度・地質の分布、スレーキング・凍結融解特性の把握が必要。（写真 3.11）

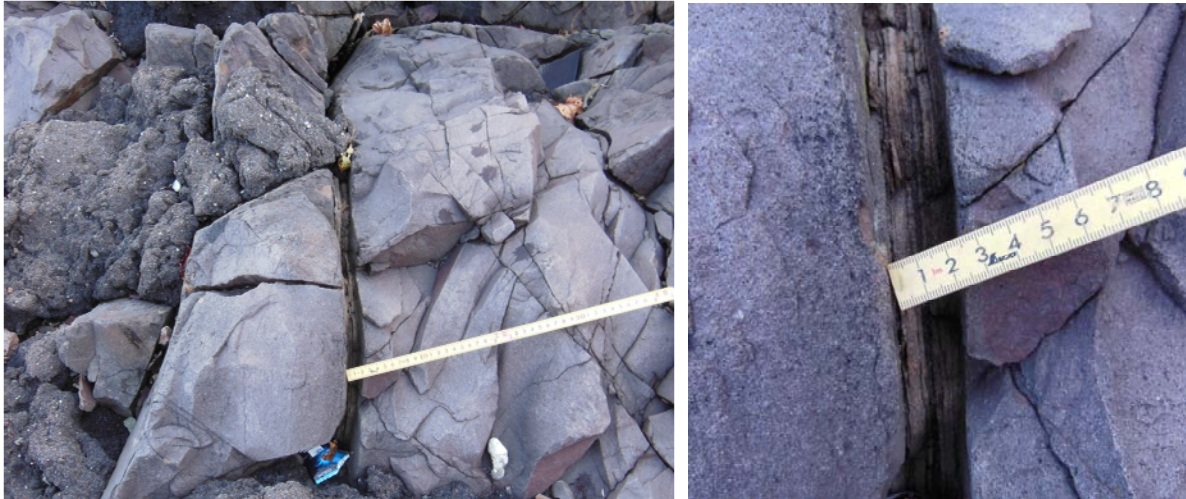
写真 3.16 充填物のある亀裂

- ・斜面は概ね N-S 方向の亀裂に沿って道路・海岸線に接している。
- ・NW－SE 系の側方亀裂が発達。
- ・背面亀裂となる NE-SW 系は連続性が低い。
- ・一部の亀裂には充填物が認められる。（写真 3.16）
- ・夏季は亀裂面から滲み出し程度の湧水が認められる（図 3.11・12・13）が、冬季は計測斜面はほとんど乾いており氷柱の発達はずかである。（図 3.14）
- ・充填物は主として縦方向の亀裂に認められる。（図 3.15）
- ・水平方向の亀裂は、大局的には受け盤であり（図 3.15）、大規模な崩壊は起きにくい。
- ・冬季は計測個所よりも北側の斜面に多量の湧水がある。（写真 3.17・18）
