5. RC床版の損傷とその劣化要因に関する資料収集 ～「RC床版点検時の留意事項(案)」

5.4 札幌開発建設部管内 155 橋の傾向分析

5.4.11 現場確認で見受けられた損傷

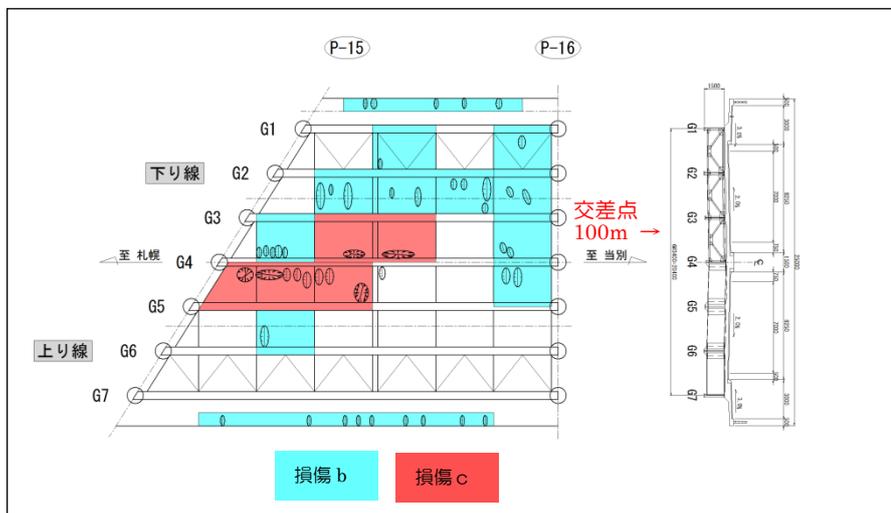
図 5.28 雁来大橋（P15～P16）の床版ひび割れ状況

- ② 損傷度合いの大きい損傷 c（二方向ひび割れ）は中央分離帯下の G4 桁周辺に多く発生している。要因として、中央分離帯側の舗装端部からの水の浸入（図 5.29）により損傷が発生したと推察した。

- ③ 損傷が多いと考えられる桁端部の損傷は少なかった。要因として、端部は打ち下ろしにより、床版が厚くなっている（図 5.30）ためと推察した。

- ④ 損傷が多いと考えられる横断勾配の低く水の溜まりやすい歩車道境界（G1 と G2、G6 と G7）の損傷は少なかった。要因として、歩道と車道の床版重ね合わせにより、床版厚が厚いこと（図 5.31）、歩車道境界の排水枳が機能し滞水がない（写真 5.2）ことが推察される。

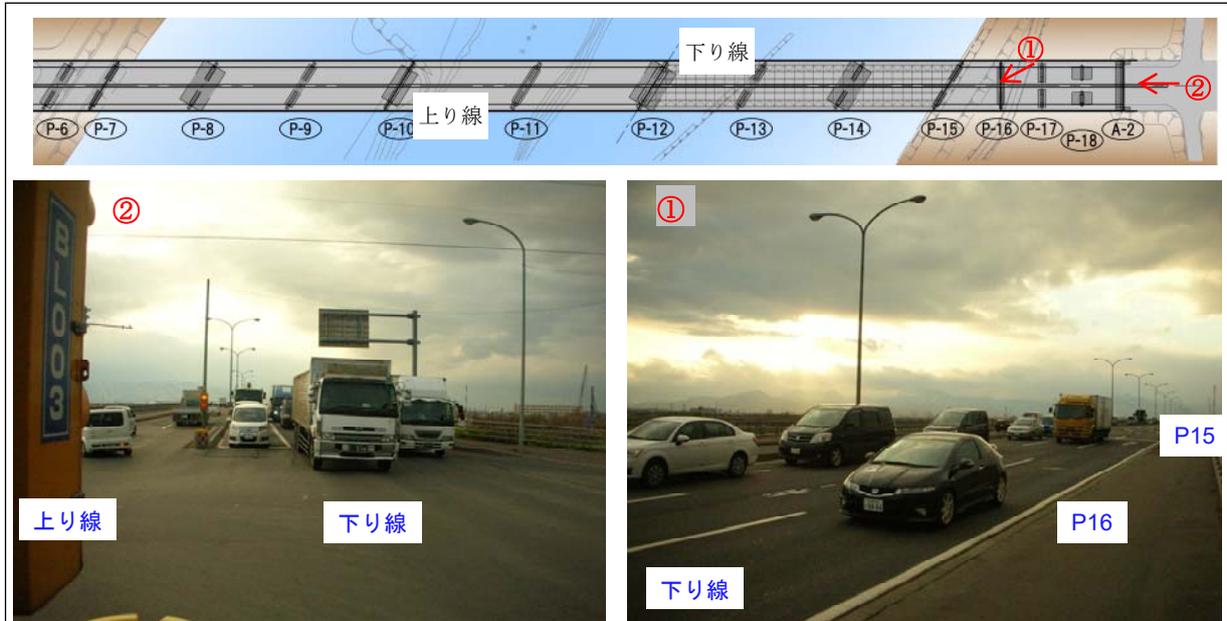
写真 5.1 終点側より起点側を望む 下り線の状況 P15～P16 に滞留

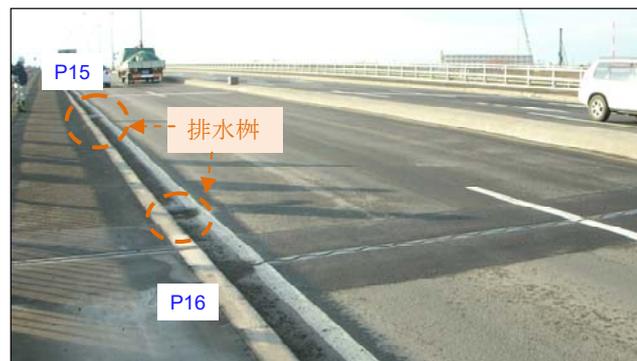
写真 5.2 歩車道境界の排水枳

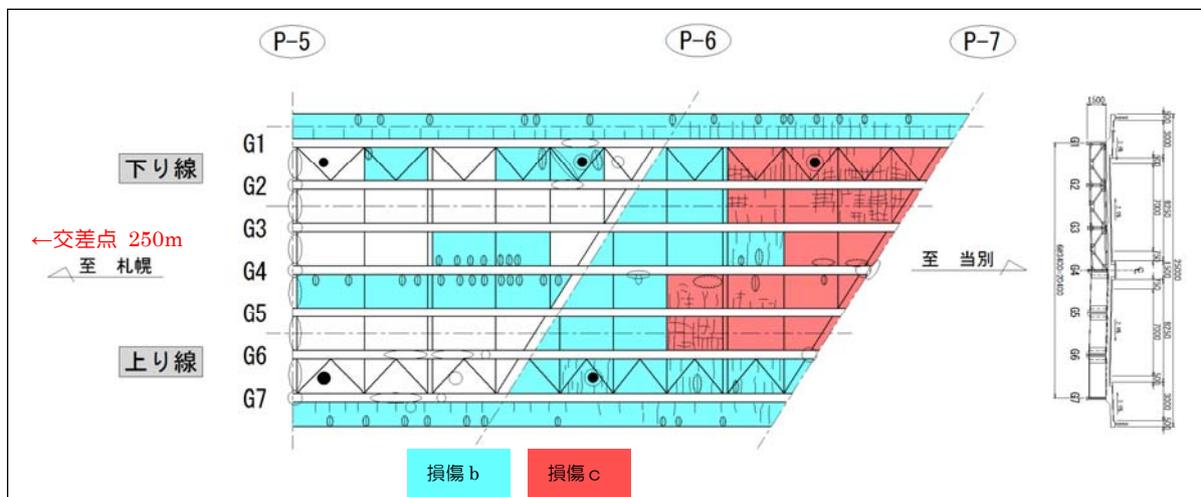
図 5.32 雁来大橋（P5～P7）床版ひび割れ状況

- ① 損傷は下り線と上り線で発生程度の差はなく、交差点滞留による影響は見られなかった。また、交差点に近い P5～P6 径間の方が損傷発生は少ない傾向にあった。前述の P15～P16 の結果と異なる傾向となり、床版ひび割れと交差点滞留の関係が少ないと再考察した。
- ② 損傷 c（二方向ひび割れ）は斜角で端部の P7 側に多い。ひび割れ発生要因として、斜角と端部のどちらが支配的な要因かは不明であるが、点検では注意して確認するポイントであることを認識した。
- ③ 中央分離帯下の G4 桁周辺に損傷が多い。要因として、中央分離帯側の舗装端部からの水の浸入が推察される（P15～P16 と同じ傾向）。
- ④ 損傷の多いと考えられる横断勾配の低く水の溜まりやすい歩車道境界（G1 と G2、G6 と G7）の損傷は少なかった。要因として、歩道と車道の床版重ね合わせにより、床版厚が厚い（P15～P16 と同じ傾向）こと、歩車道境界の排水枒が機能し滞水がない（P15～P16 と同じ傾向）ことが推察される。

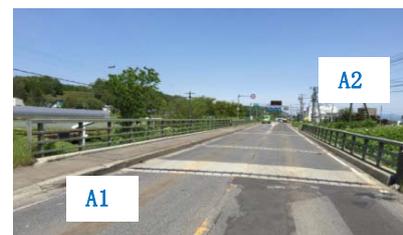
写真 5.3 状況写真

- 橋梁一般概要図を図 5.33 に、周辺状況を写真 5.3 に示す
- 1965 年（昭和 40 年）供用 50 年経過 単純合成 H 桁（3 連） 床版厚:160mm
- 「損傷ランク c（二方向ひび割れ）」が比較的多く、損傷し易い特徴の考察ができる。
- 桁下に入れ、床版下面を近接目視が可能である。
- 交通量が 6,300 台/24 時間、大型車混入率 31.9%と高い。（写真 5.3 下）
- 床版ひび割れに着目した過年度橋梁点検結果を図 5.34 に示す。

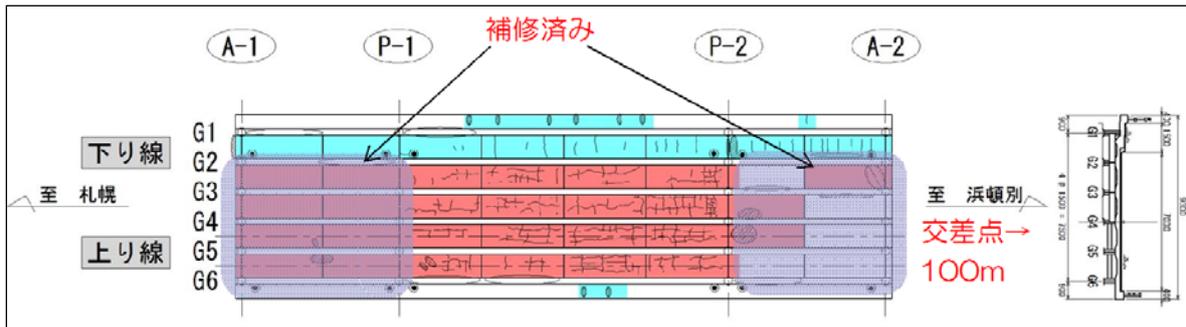
図 5.34 黄白内橋 損傷図

- ① 上下線で床版ひび割れ発生状況の差は見られず、交差点に近い P2～A2 の損傷が少なかった。したがって、交差点滞留の影響は少ない（R275 雁来大橋 P15～P16 と違う傾向、P5～P6 と同じ傾向）ことを再確認した。
- ② 損傷 c（二方向ひび割れ）は水の溜まり易いパネルに限らず、桁端部を含めた車道部全体に発生している。要因として、本橋は架橋年次が古く床版厚が薄いことから曲げ耐力が小さく、輪荷重の影響が大きいことが推察される。

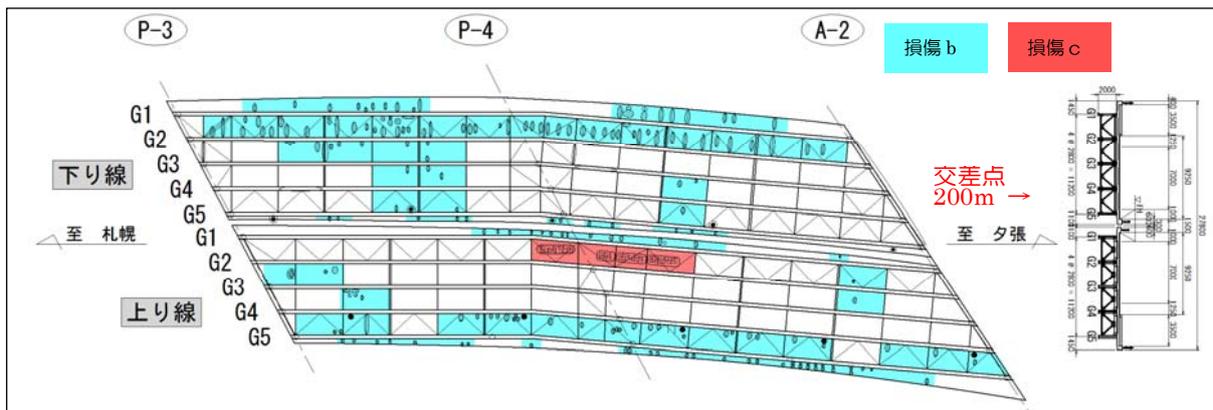
図 5.36 千歳川橋 P3～A2 損傷状況

- ① 損傷は下り線と上り線で発生程度の差はなく、交差点滞留による影響は見られなかった。
- ② 斜角を有する桁端部での P3 と A2 付近の損傷は少ない。要因として、端部は打ち下ろしにより、床版が厚くなっていることが推察される。
- ③ 上り線 P4 の中央分離帯下の G1～G2 桁周辺に損傷 c（二方向ひび割れ）が多い。また、舗装には補修パッチ跡がある（写真 5.6）。要因として、中央分離帯側の舗装端部からの水の浸入と推察される。
- ④ 損傷の多いと考えられる横断勾配の低く水の溜まりやすい歩車道境界（下り線 G1 と G2、上り線 G4 と G5）の損傷 b（一方向ひび割れ）が多い。要因として、歩車道境界の排水柵は機能し滞水がなく、また、輪荷重がかからない位置であることに加えて、車道と同じ床版厚を確保しており、耐荷力不足や荷重による損傷ではないため、建設当初からの乾燥ひび割れと推察される。
