### 3. 岩盤斜面評価精度向上のための調査手法の検討

#### 3.1 岩盤斜面専門部会設置の目的と活動の概要

### 3.2.1 モデル地区現地検討会

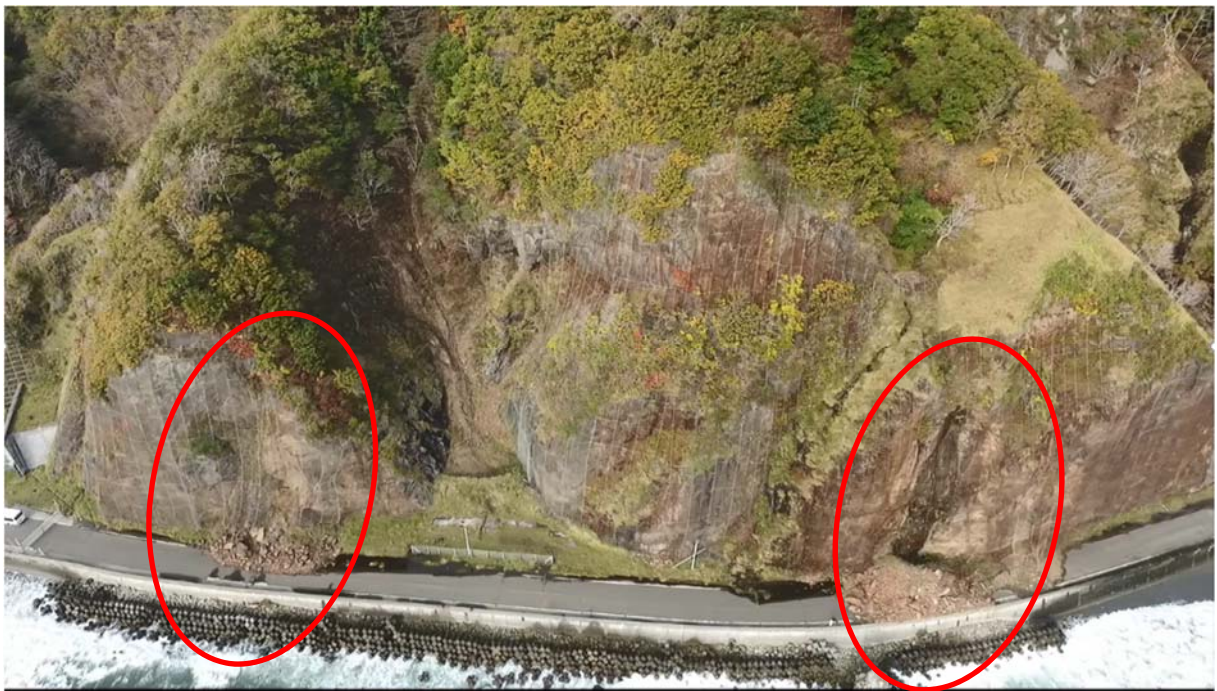
写真 3.2 幌満地区における UAV 空中写真

様似町幌満は、平成 10 年にルート変更が行われたが、その後旧道の 2 箇所で岩盤崩壊が発生した（写真 3.2）。

2箇所で岩盤崩壊が確認される

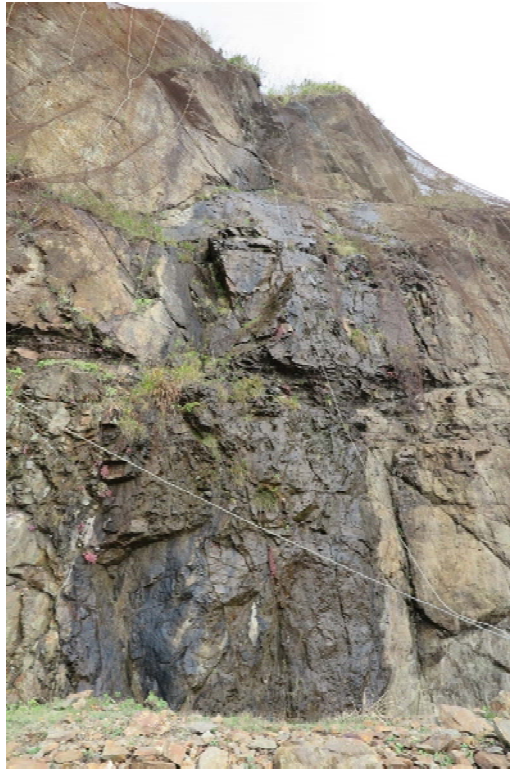
写真 3.3 写真 3.2 右側の岩盤崩壊箇所からの湧水

現地検討会では、岩盤崩壊箇所で湧水（写真 3.3）が確認された。参加委員からは UAV により湧水箇所背後の地形を短時間で調査できることが有効であるとの意見があった。

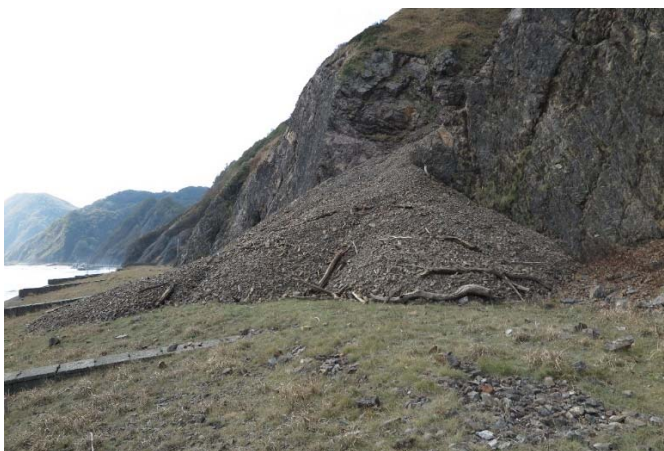
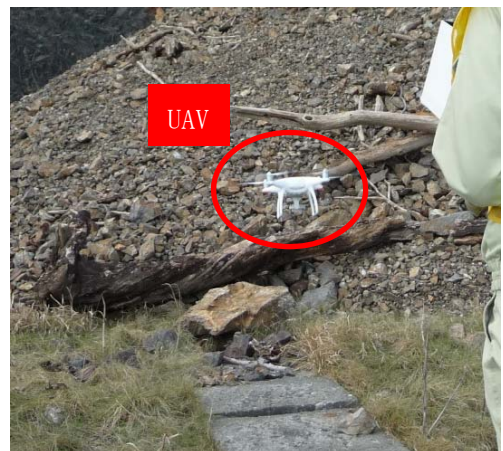
写真 3.4 覆道上の土石流堆積物と UAV 調査状況

えりも町庶野は平成 16 年にルート変更が行われた。現地検討会では覆道上に新たな土石流による堆積物が認められたため、直ちに UAV による調査を行った（写真 3.4）。UAV 調査の結果、沢の上流部で明瞭な崩壊面が確認されず、多量の降雨による河床礫の再移動が土石流の発生原因であると推定された（写真 3.5）。

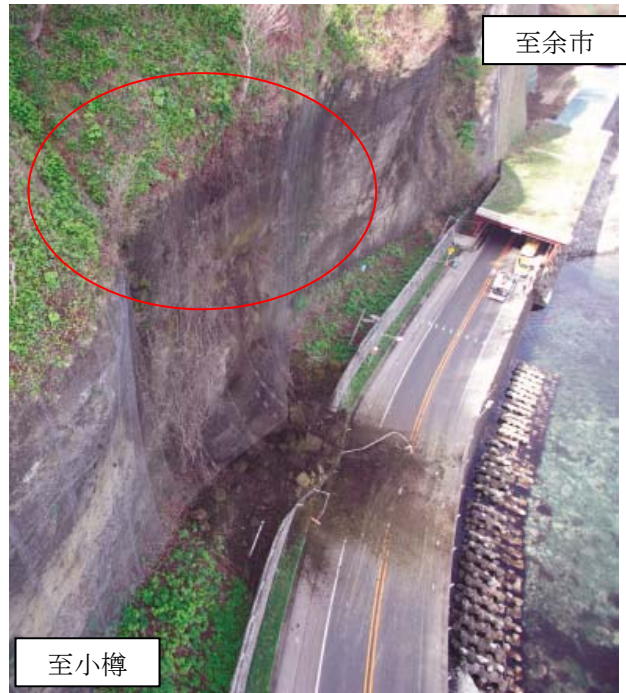
写真 3.7 平成 19 年の崩壊状況

忍路地区は、平成 19 年 6 月に岩盤崩壊が発生し（写真 3.7）、平成 30 年 3 月 17 日にルート変更が完了している。

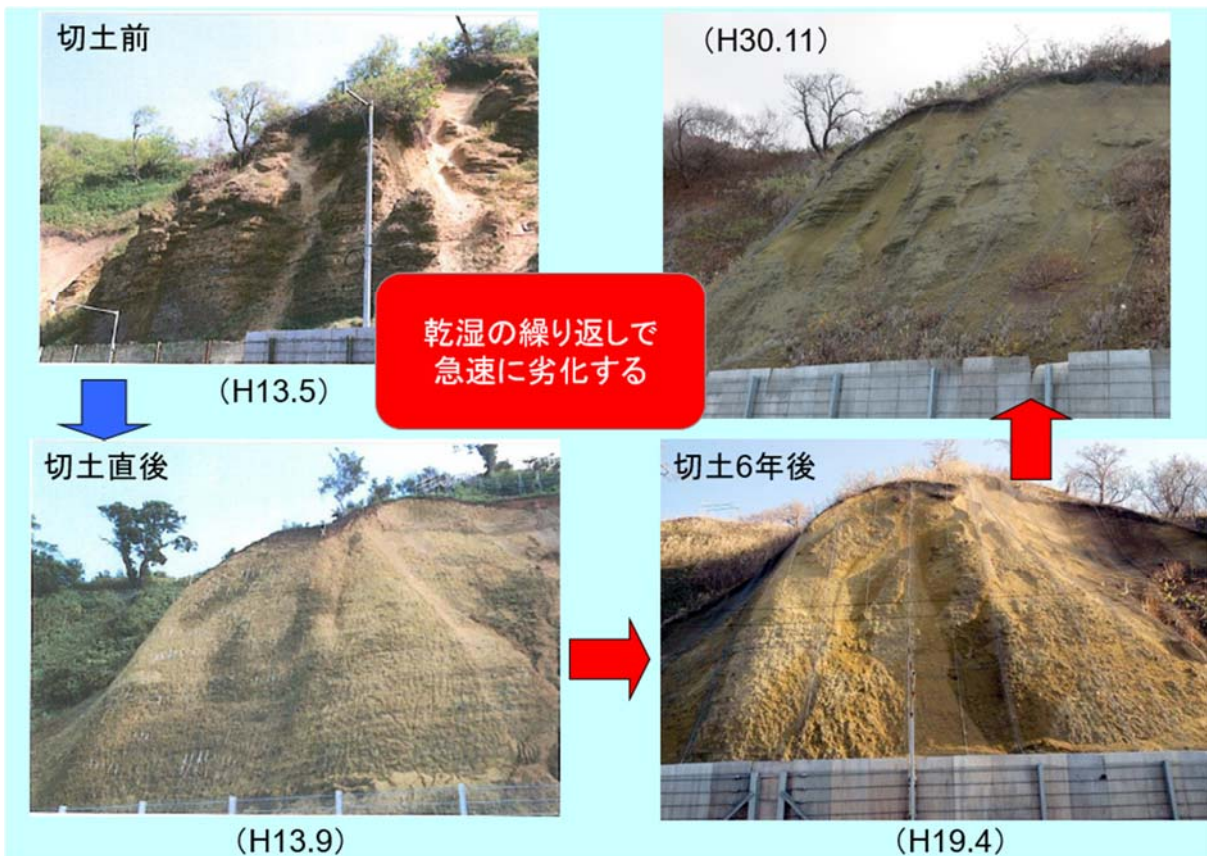
現地検討会においては、平成 13 年に切土が行われた斜面が、乾湿繰り返しにより急速に形状が変化している様子が確認された（図 3.4）。

図 3.4 忍路地区における乾湿繰り返しによる切土斜面の形状変化

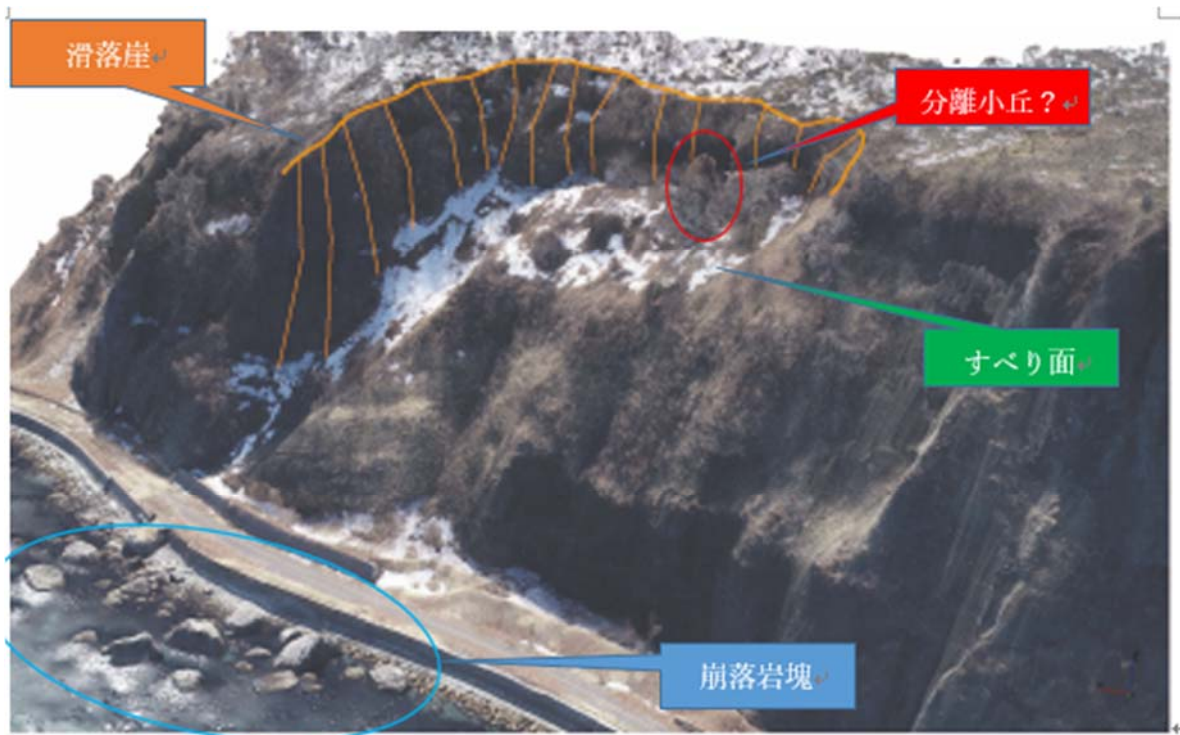
滝の澗地区では、UAV による写真撮影とそれを用いた 3D モデリングにより、旧道に隣接する急崖斜面の上部に古い岩盤すべりの跡が確認された（図 3.5）。

図 3.5 滝の澗地区岩盤すべり箇所の 3D モデル
