## 5. 橋梁点検に関する技術向上 ～「塩害環境におけるコンクリート橋の再劣化」～

平成 28 年度（2016 年度）からは、「塩害環境におけるコンクリート橋の再劣化」を新たなテーマとして活動を開始し、コンクリート橋に対する「塩害に対する補修の留意点」を整理することを目的とした。

##### (1) 本WGにおける「再劣化」の定義

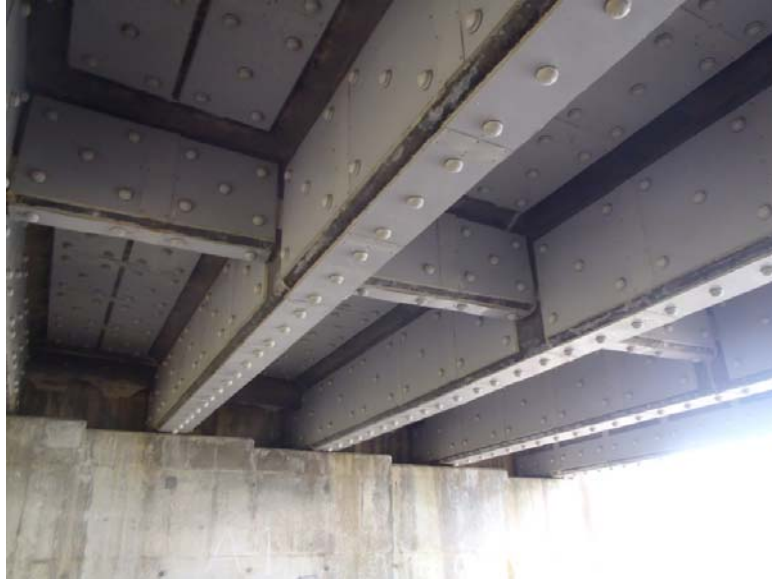
写真 5.3 雄冬橋 電気防食工法（防食パネル）

#### 1) 雄冬橋 [電気防食、再劣化していない]

本橋は、電気防食工法による補修が行われた結果、再劣化していない例である。

平成 5 年に全面に敷設された電気防食パネルの劣化が確認され、3 年前に陽極材（アルミ合金パネル）を交換されており、塩害の進行が抑制されている。

調査では、内在塩分  $10\text{kg/m}^3$  ではあるが、鉄筋に腐食は見られず、通電効果があったと報告されている。

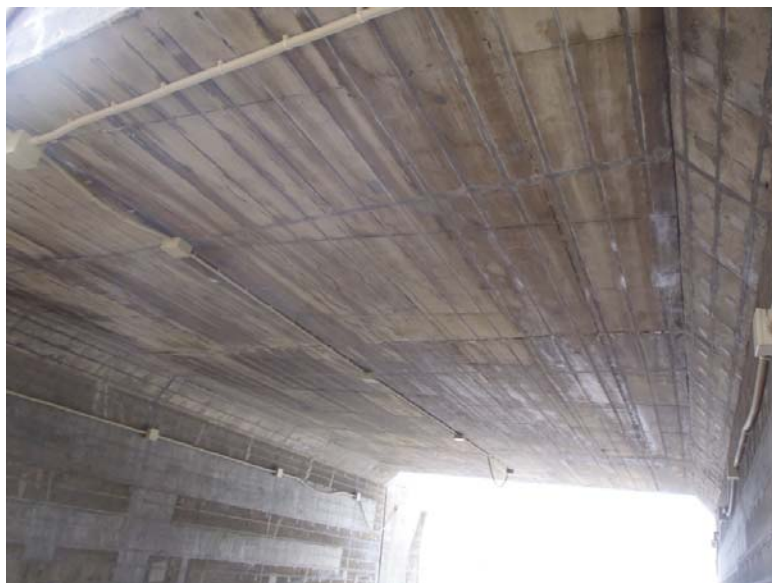
写真 5.4 湯泊橋 電気防食工法（リボンメッシュ）

#### 2) 湯泊橋 [電気防食、再劣化していない]

本橋は、電気防食工法による補修が行われた結果、再劣化していない例である。

平成 21 年に断面修復＋電気防食（リボンメッシュ）で補修されており、平成 23 年の点検では異常は発見されていない。平成 28 年の点検では、電気防食設備の不良（ケーブル脱落）があり、要調査と判定されている。

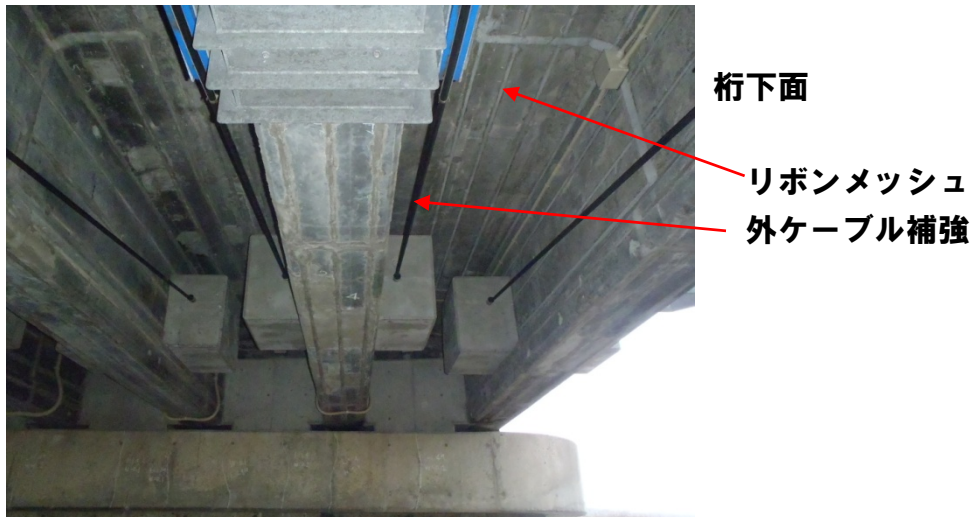
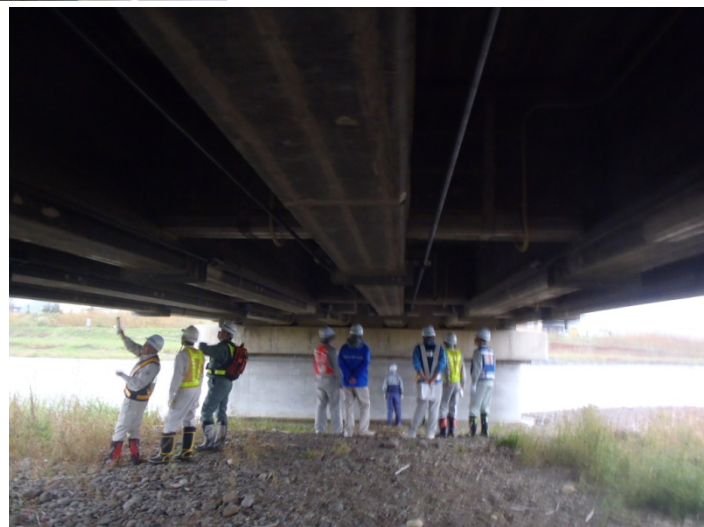
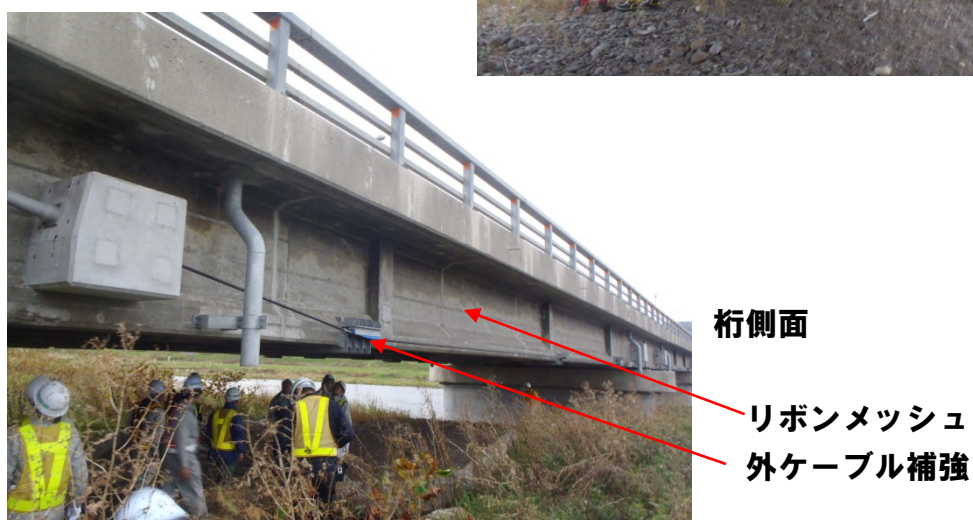
写真 5.5 彦部橋 電気防食工法（リボンメッシュ）

3) 彦部橋〔電気防食、再劣化していない〕

本橋は、平成 27 年に電気防食工法による補修が行われた結果、再劣化していない例である。

過去の点検では、鉄筋露出が多数発生し、塩分量は高いところで  $8\text{kg/m}^3$  程度と報告されている。塩害対策として、電気防食工法（リボンメッシュ）が採用された。

詳細調査では PC 鋼材の腐食が確認されたため、外ケーブル補強も実施されている。平成 29 年度に補修後の橋梁点検が実施されている。

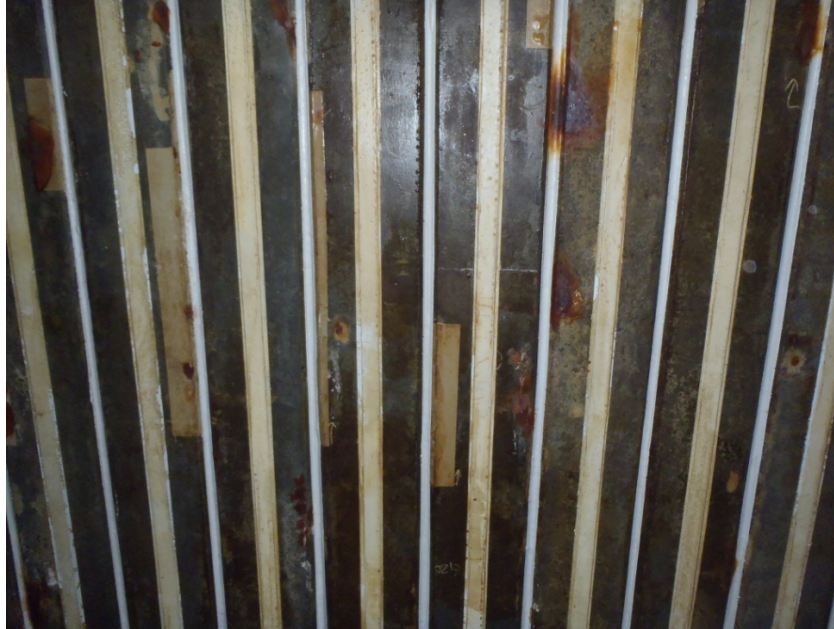
写真 5.6 礼受橋の再劣化状況

| No | 建設部 | 事務所 | 路線 | 名称 | 部材 | 損傷の種類 | 対策区分判定 | 再劣化概要(所見より) |
|---|---|---|---|---|---|---|---|---|
| 13 | 留萌 | 留萌開発 | 231 | 礼受橋 | 主桁 | ひびわれ | S1 | 桁補強として、炭素繊維プレート設定、塩害対策として、含浸材(鉄筋腐食抑制型)塗布が行われているが、広範囲に錆汁を伴う軸方向ひびわれが発生している。 |

4) 礼受橋〔含浸材塗布＋表面被覆＋プレート補強、再劣化〕

平成 22 年に、塩害・ASR 補修を行った橋梁である。含浸材は ASR 対策と塩害対策を兼ねて施工された。そのほか表面被覆を実施し、炭素繊維プレートで補強されているが、その後もひびわれの増加、錆汁の析出、部分的な剥落の発生などの劣化進行が確認されている。

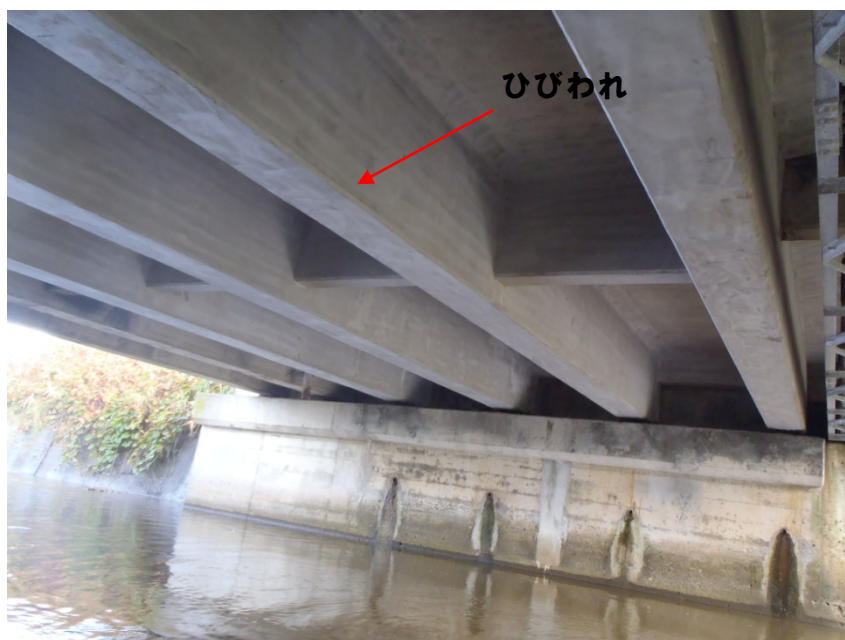
写真 5.7 臼谷橋の再劣化状況

| No | 建設部 | 事務所 | 路線 | 名称 | 部材 | 損傷の種類 | 対策区分判定 | 再劣化概要(所見より) |
|---|---|---|---|---|---|---|---|---|
| 14 | 留萌 | 留萌開発 | 232 | 臼谷橋 | 主桁 | ひびわれ | S1 | RCT桁下フランジの補強鋼版の撤去、ひびわれ注入、断面修復が行われているが、断面修復部に幅の広いひびわれが発生している。 |
| | | | | | 横桁 | ひびわれ | S1 | ひびわれ注入、断面修復が行われているが、断面修復部に遊離石灰を伴う幅の広いひびわれが発生している。 |

5) 臼谷橋〔はつり＋全面断面修復（吹付）、再劣化〕

平成 20 年に、塩害補修を行った橋梁である。除塩を目的とした全面のはつりと吹付による断面修復を実施しているが、主鉄筋に沿ったひびわれの再発など再劣化が確認されている。

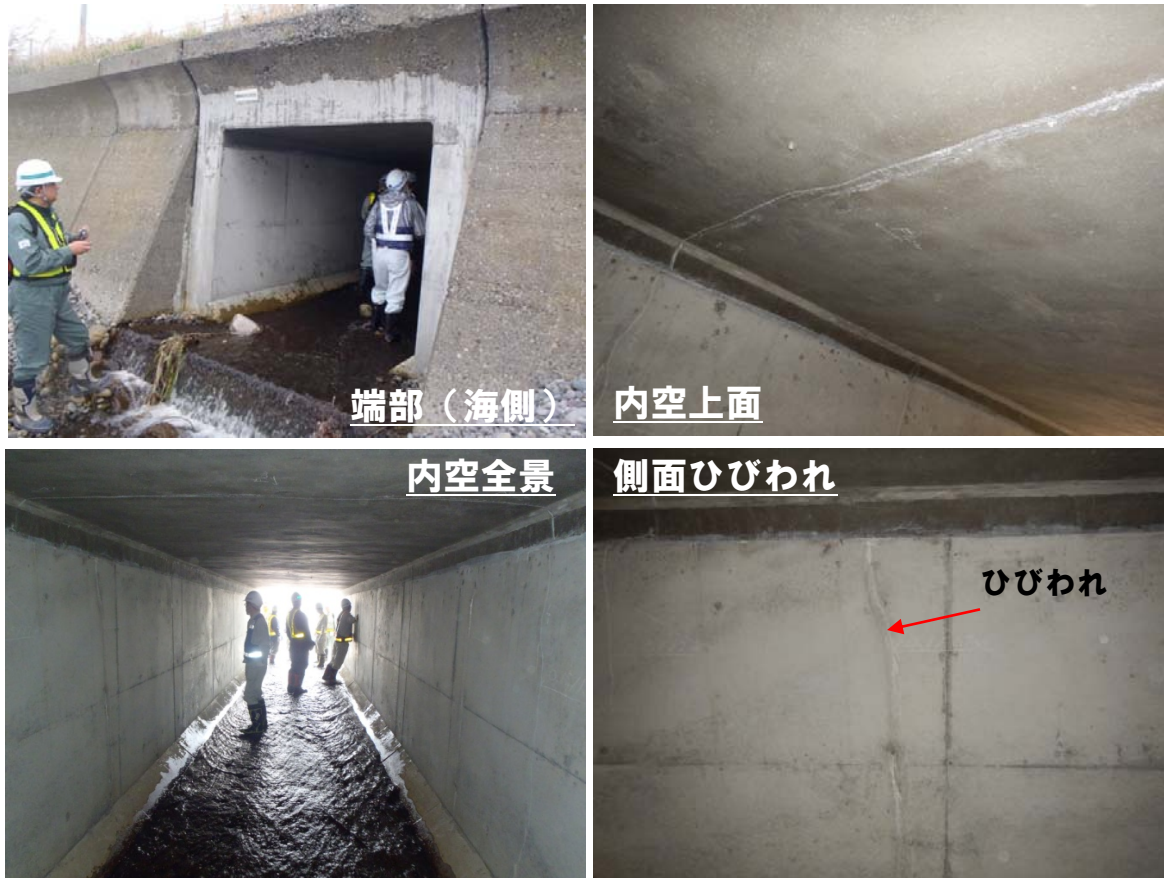
写真 5.8 萱泊橋(BOX)の再劣化状況

| No | 建設部 | 事務所 | 路線 | 名称 | 部材 | 損傷の種類 | 対策区分判定 | 再劣化概要(所見より) |
|---|---|---|---|---|---|---|---|---|
| 12 | 留萌 | 留萌開発 | 231 | 萱泊橋 | 主桁 | ひびわれ | B | BOXカルバートにおける断面修復部の損傷であり、現在はひびわれ・遊離石灰が生じている。 |

6) 萱泊橋〔内空全面断面修復、再劣化〕

平成 21 年に、内空断面の全断面修復を行ったボックスカルバートである。H23 点検では損傷なしと診断されたが、H27 点検ではひびわれが発見され再劣化と診断された。

ただし、現地で確認したところ、ひびわれは断面修復材の乾燥収縮による可能性が高く、うきも発生していないため、補修方針および補修後の経過は概ね良好ではないかと考えられる。
