## 6. トンネル維持管理のための調査・検討

### 6.1 部会の目的と活動内容

これらを踏まえて、本テーマでは、北海道のNATM工法トンネルについて、特殊条件の概要、その条件に該当するトンネル事例等を整理し、NATMトンネルの維持管理に係る基礎資料を作成することを目的として活動を行った。

## 6.4 特殊条件に該当する NATM トンネルの現地視察

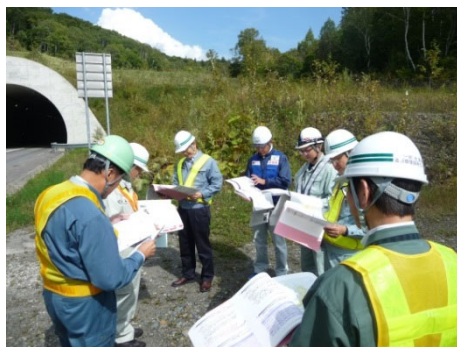
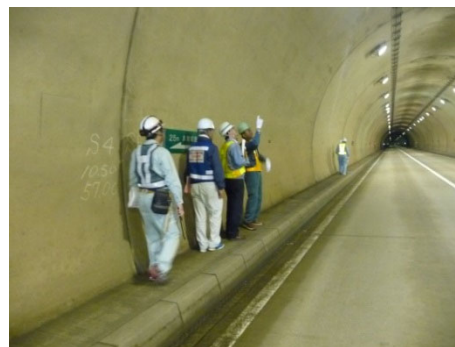
写真 6.3 幌加内トンネル視察状況

- ・トンネル概要：延長 L=963.0m、内空幅 W=9.4m、H20 竣工
- ・特 殊 条 件：膨張性地山（蛇紋岩）
- ・現地視察方法：全線の覆工・路面を目視観察
- ・現 地 状 況 等：坑口部、特殊パターン（E パターン）とともにひび割れ等の変状なし。
- ・視察での所見：ひび割れは非常に少ない、早期閉合などの効果と考えられる。

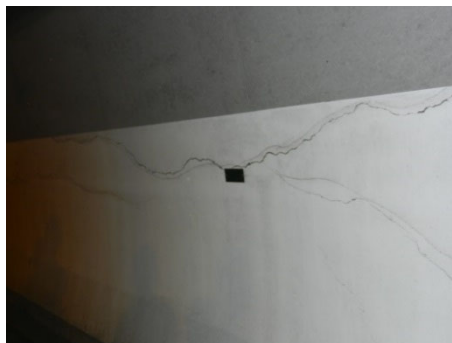
写真 6.4 春光台トンネル（下り線）ひび割れ状況

- ・トンネル概要：延長 L=626.0m、内空幅 W=12.1m、H9 竣工
- ・特 殊 条 件：都市部山岳工法、小土被り
- ・現地視察方法：全線の覆工・路面を目視観察
- ・現 地 状 況 等：水平ひび割れ（中央部両側壁、最大幅 1mm 程度）。
- ・視察での所見：水平ひび割れは地下水影響（水圧）の可能性。ただし、構造安定性を損なうものではない（RC 覆工構造）。

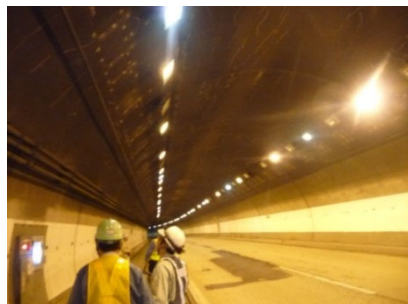
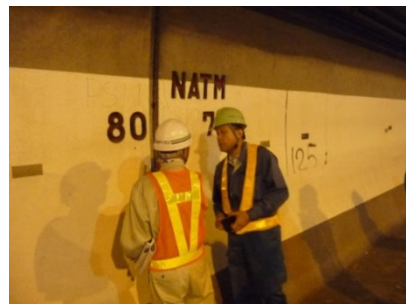
写真 6.5 旭川トンネル（下り線）視察状況

- ・トンネル概要：延長  $L=860.0\text{m}$ 、内空幅  $W=12.0\text{m}$ 、S62 竣工
- ・特 殊 条 件：都市部山岳工法、小土被り（一部、開削工法）
- ・現地視察方法：全線の覆工・路面を目視観察
- ・現 地 状 況 等：開削区間で縦断ひび割れが顕著。NATM 区間ではほとんど確認できない。
- ・視察での所見：開削区間ひび割れは温度収縮による可能性が高い。構造としては特に問題ない。

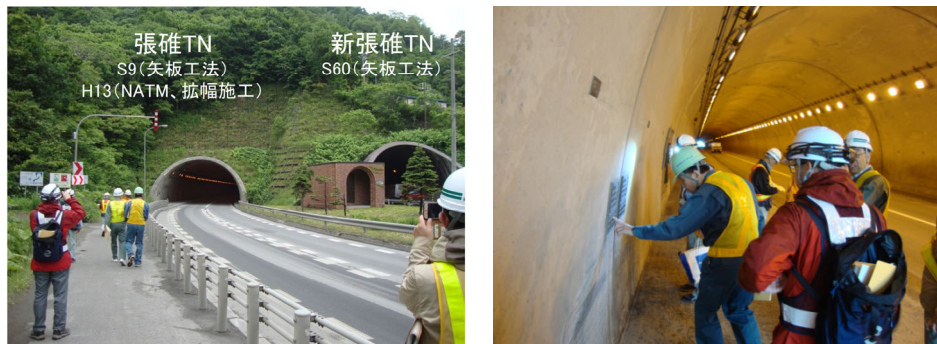
写真 6.6 張碓トンネル視察状況

- ・トンネル概要：延長 L=633.0m、内空幅 W=12.5m、H13 竣工
- ・特 殊 条 件：拡幅部（全線）、近接施工（併設トンネル）
- ・現地状況等：NEXCO トンネル、新張碓トンネルに挟まれた位置での全線拡幅施工。
- ・現地視察方法：全線の覆工・路面を目視観察
- ・視察での所見：浮き剥落対策（ネット工）、漏水対策（目地部の導水工）は施工されているが、特殊条件に起因する変状は確認できない。

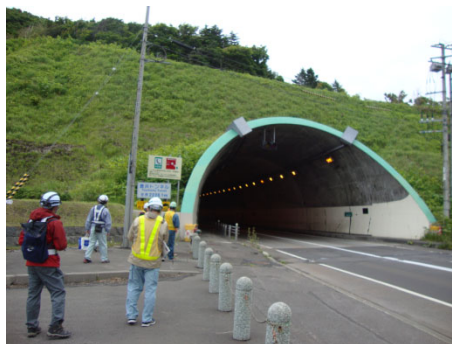
写真 6.7 豊浜トンネル視察状況

- ・トンネル概要：延長 L=2,228.0m、内空幅 W=10.8m、H12 竣工
- ・特 殊 条 件：分岐部（起終点 2 箇所）
- ・現地視察方法：分岐部周辺の覆工・路面を目視観察
- ・現 地 状 況 等：漏水等の課題となる変状なし。
- ・視察での所見：分岐部施工でのインバート代替えの下向きロックボルトも機能していることが伺える。

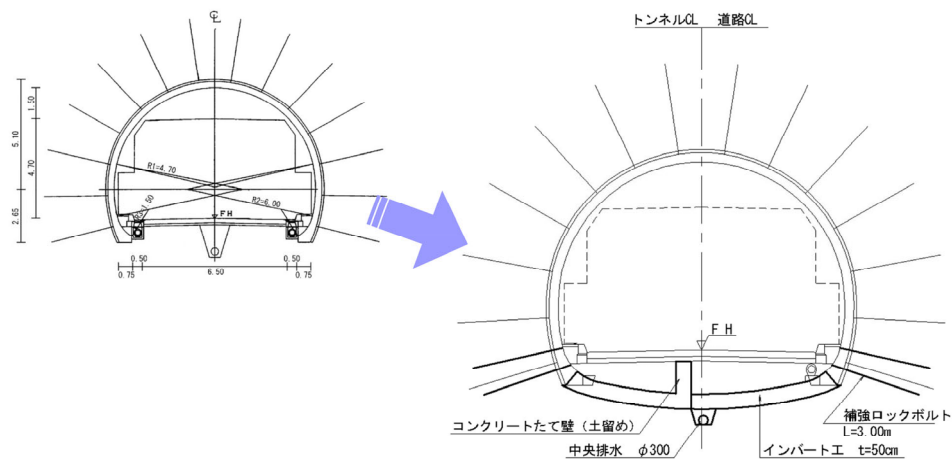
図 6.23 川白トンネル補強対策模式図

- ・トンネル概要：延長  $L=2,106.0\text{m}$ 、内空幅  $W=9.4\text{m}$ 、H15 竣工
- ・特 殊 条 件：膨張性地山
- ・現地視察方法：岩内側坑口～盤膨れ箇所の覆工・路面を目視観察
- ・現 地 状 況 等：供用後に盤膨れ発生。インバート施工等の補強対策実施済み。路面等にて新規変状なし。漏水跡あり（側壁に水平ひび割れ）。
- ・視察での所見：岩盤路床であったことも盤膨れの一要因でないか。施工中、路盤部の地質確認（変質脈等）は難しい。縁石に変状はなく、路面のみの隆起に特徴がある。

| 変状の種類 | トンネル名 | 対応状況 |
|---|---|---|
| 膨張性地山による盤膨れ | 川白トンネル | H16～17 詳細調査・対策工設計<br>H17 他インバート工、ロックボルト工施工 |

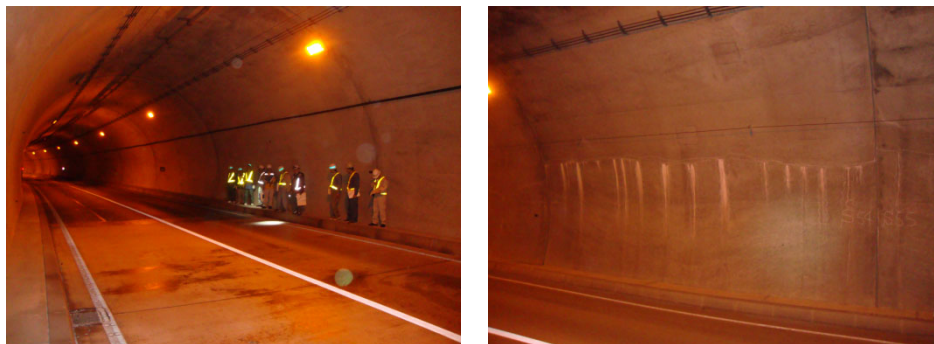
写真 6.8 キナウシトンネル視察状況（左）、ひび割れ状況（右）

- ・トンネル概要：延長 L=1,008.00m、内空幅 W=9.5m、H15 竣工
- ・特 殊 条 件：膨張性地山
- ・現地視察方法：全線の覆工・路面を目視観察
- ・現 地 状 況 等：供用後に盤膨れ発生。インバート施工等の補強対策実施済み。路面等に新規変状なし。漏水跡あり（側壁に水平ひび割れ）。
- ・視察での所見：川白トンネルに同じ。

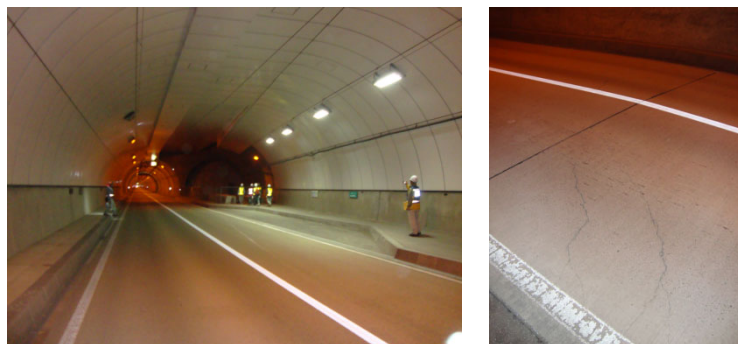
写真 6.9 大森トンネル分岐部状況（左）、路面隆起状況（右）

- ・トンネル概要：延長 L=2,509.4m、内空幅 W=9.1m、H19 竣工
- ・特 殊 条 件：分岐部、膨張性地山（路面隆起）
- ・現地視察方法：全線の覆工・路面を目視観察
- ・現 地 状 況 等：分岐部には特に変状なし。路面隆起も現状では大きな問題なし。川白・キナウシと同様に漏水跡あり(側壁に水平ひび割れ)。
- ・視察での所見：川白・キナウシも同様だが、側壁のひび割れは過去に水圧が作用したものと推察される。現在は漏水もなく、構造の安全性を損なうものではない(ただし、点検時には留意が必要)。

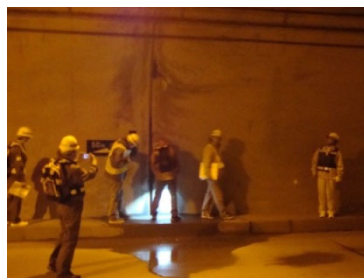
写真 6.10 白浜トンネル視察状況・漏水状況

- ・トンネル概要：延長 L=622.0m、内空幅 W=9.5m、H14 竣工
- ・特 殊 条 件：断層破碎帯（中央部、11 箇所）
- ・現地視察方法：全線の覆工・路面を目視観察
- ・現 地 状 況 等：山側脚部から漏水（路面に滞水）。山側側壁部に水平縦断ひび割れ（補修済）。
- ・視察での所見：漏水・ひび割れ等の損傷は見られるものの、構造安定性を損なうものではない。

ただし、水平ひび割れの位置が比較的高いこと（路面から 2.5m 程度）、施工時に湧水が多かったことから、施工後、比較的高い位置まで水位が上昇したことが伺える。

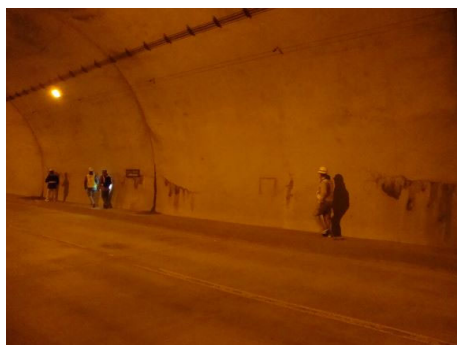
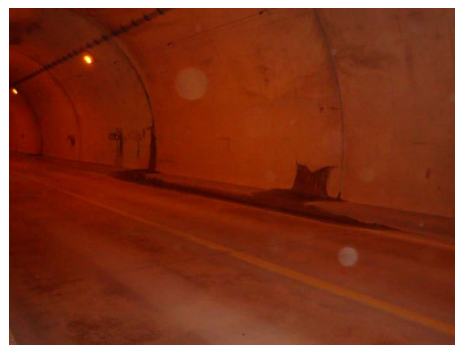
写真 6.12 幌満トンネル視察状況（左）、漏水状況（右）

- ・トンネル概要：延長 L=783.0m、内空幅 W=10.7m、H10 竣工
- ・特 殊 条 件：断層破碎帯（中央部、7 箇所）、多量湧水
- ・現地視察方法：全線の覆工・路面を目視観察
- ・現 地 状 況 等：山側側壁に水平縦断ひび割れあり(補修済み、ひび割れに沿った漏水あり)。数年前までは多量の漏水あり(対策済み、面導水)。
- ・視察での所見：ひび割れ、漏水共に補修済みであり、問題はない。
