4. 塩害環境におけるコンクリート橋の再劣化

4.1 報告書(その8)の概要

- 4.3 塩害を対象にした詳細調査
- 4.3.1 第2回現地部会結果(函館開建管内)
- (1) 実施概要

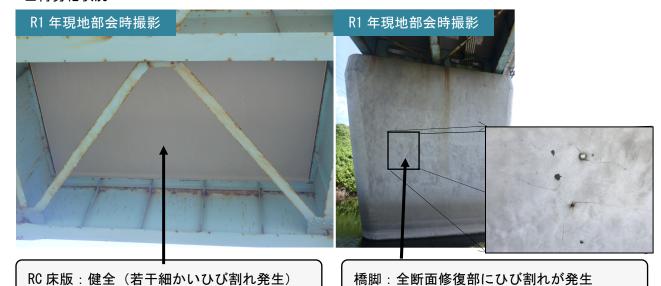
- ・橋脚の全面断面修復部にかぶり不足による<u>うき</u>、沓座付近や壁部に<u>ひび割れ</u>発生している。
- ・塩害による再劣化か収縮によるものかは外観からは判断できない。
- ・今後の追跡調査(管理)が重要と考える。

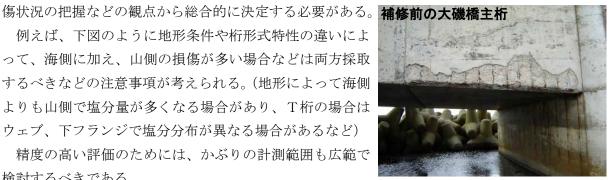
山側の塩害損傷事例 写真 4.2 (補修前の大磯橋主桁)

例えば、下図のように地形条件や桁形式特性の違いによ って、海側に加え、山側の損傷が多い場合などは両方採取 するべきなどの注意事項が考えられる。(地形によって海側 よりも山側で塩分量が多くなる場合があり、T桁の場合は ウェブ、下フランジで塩分分布が異なる場合があるなど)

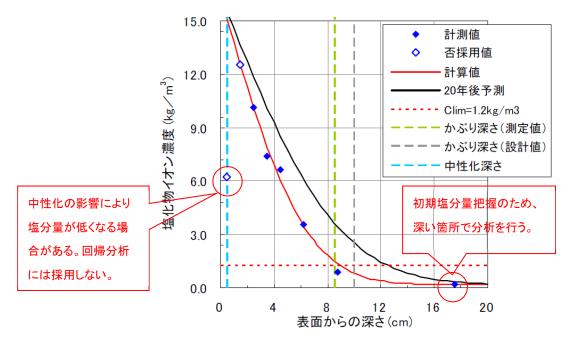
【塩分分析結果A】分かり易い事例

- ・表面塩分量の把握のため、中性化影響を受ける範囲を細かいピッチで試験を実施する。
- ・初期塩分量は可能な限り深い箇所を分析することを考慮する。
- ・部材厚にもよるが、 $7 \sim 10$ 試料を理想として試験計画を立てる。
- ・ハツリ深さを決定することなどを念頭に、分析グラフは分かり易く作成すること。
 - ⇒塩分分析結果から、補修(はつり)深さや、マクロセル腐食の検討を行うため、内在する塩分の分布を精度よく再現できるように工夫する。

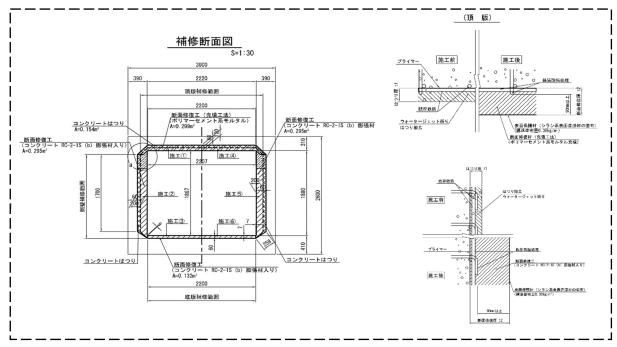
図 4.8 補修厚を増やしたボックスカルバートの好事例(全断面修復、かぶり増厚)

- ・RC部材であるため、鋼材より深部までハツリ、除塩することができる。
- ・設計かぶりは70mm程度であるが、現場施工のため実配筋は様々である。 内空断面に余裕があれば、補修厚を増してかぶりを大きく確保することで再劣化を防止することができる。
- ・鉄筋腐食による断面欠損が発生していても、新たな鉄筋の追加で補強対応が可能である。
