## 5. 北海道のトンネル維持管理

### 5.1 北海道における NATM トンネルの維持管理

## 5.1.2 特殊条件に該当する NATM トンネルの現地視察

## 5.2 北海道における変状と原因に着目したトンネル維持管理

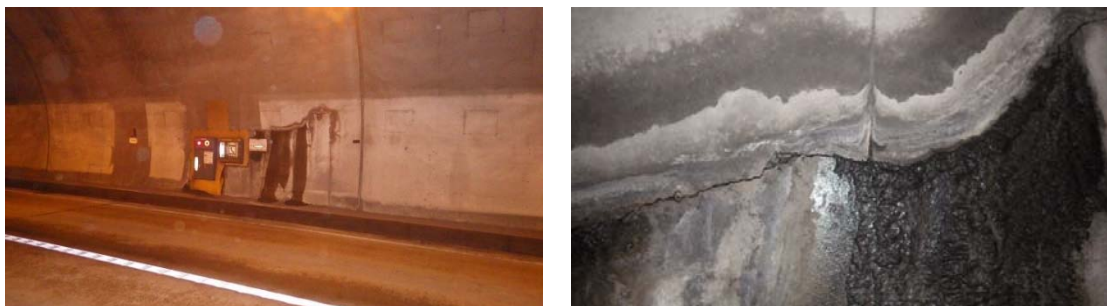
- ・トンネル概要：延長 L=2,754.0m、内空幅 D=9.4m（幅員 W=9.0m）、H14 竣工
- ・特 殊 条 件：多量湧水
- ・現地視察方法：全線の覆工・路面を目視観察
- ・現 地 状 況 等：起点坑口（岩内側）から 1,000m 付近に漏水（海側）。水平ひび割れ（両側壁縦断方向）
- ・視察での所見：漏水、ひび割れ等の変状は見られるものの規模は小さく、構造安定性を損なうものではない

写真 5.1 漏水状況（左：全景、右：拡大）

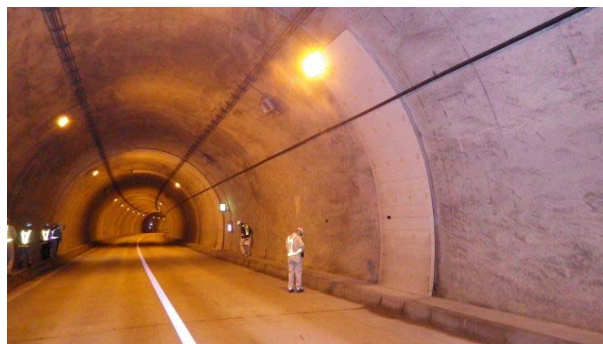
- ・トンネル概要：延長 L=578.0m、内空幅 D=9.4m（幅員 W=9.0m）、H16 竣工
- ・特 殊 条 件：中央部で多量湧水、終点坑口（八雲側）が未固結地山
- ・現地視察方法：全線の覆工・路面を目視観察
- ・現 地 状 況 等：終点坑口から 240m 付近に漏水跡・面導水工あり。終点坑口部（八雲側）には変状なし
- ・視察での所見：施工時に適切な補助工法（天端対策、鏡面对策）を実施しているため大きな問題はない。施工時に多量湧水が発生した状況のとおり、地山として地下水が多い可能性があるため漏水に注意

写真 5.2 坑口から 240m 付近の面導水工

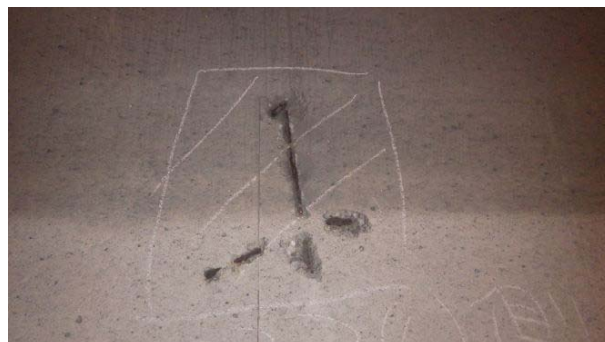
- ・トンネル概要：延長 L=670.5m、内空幅 D=11.2m（幅員 10.75m）、H10 竣工
- ・特 殊 条 件：湧水（酸性水）
- ・特 殊 構 造：酸性水に接する吹付コンクリート、ロックボルトは腐食・劣化の可能性があるため仮設扱い。将来的なゆるみ荷重等は覆工（厚肉 RC 構造）で受持つ構造
- ・現地視察方法：全線の覆工・路面を目視観察
- ・現 地 状 況 等：鉄筋の被り部分コンクリートの剥落等の軽微な変状はあるものの、構造上、問題となる変状は確認できない
- ・視察での所見：コンクリートの剥離等は利用者被害につながるので適切な対策が必要（補修設計・工事は適宜実施済）

写真 5.3 鉄筋被り部の剥離状況

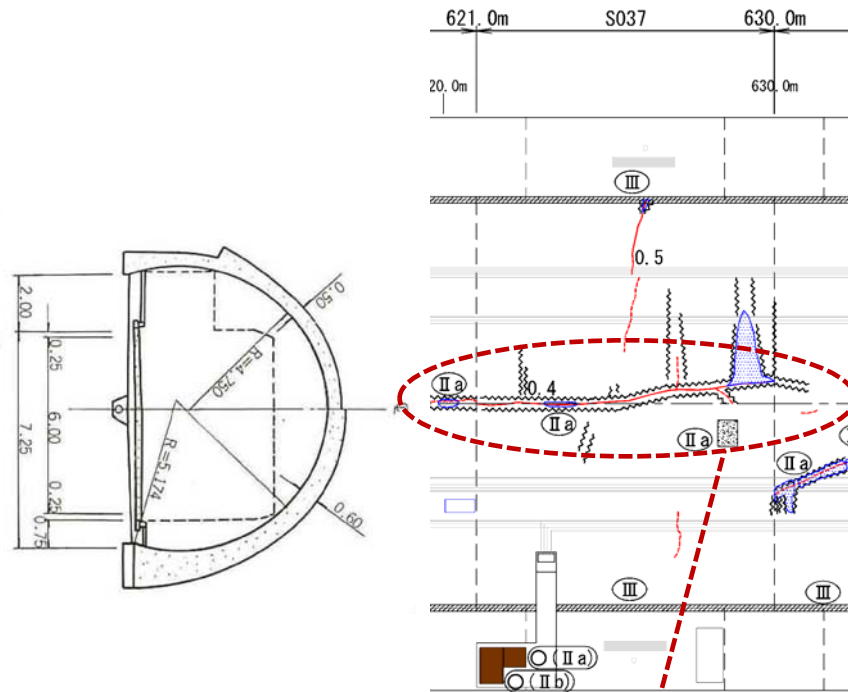
図 5.38 損傷見下げ図

- ・トンネル概要：延長 L=995.0m、内空幅 D=9.8m（幅員 W=9.25m）、矢板工法、S49 竣工
- ・現地視察方法：全線の覆工等を目視観察
- ・天端の縦断ひび割れ（S037 付近）

| <ul style="list-style-type: none"> <li>・天端付近の縦断方向ひび割れは、乾燥収縮などによる影響。</li> </ul> |

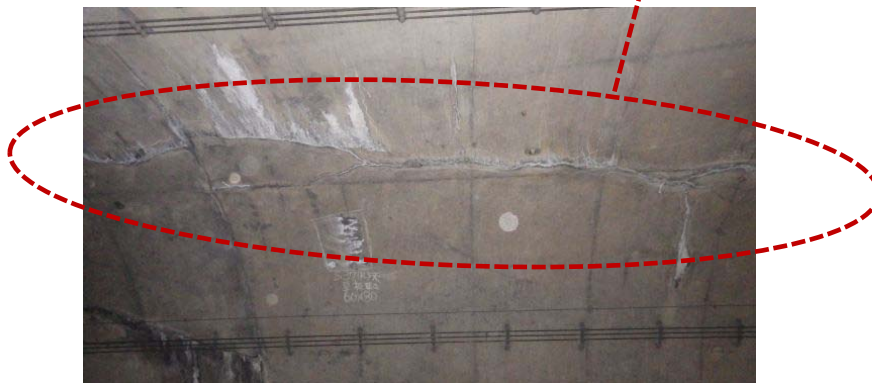
写真 5.9 ひび割れ状況

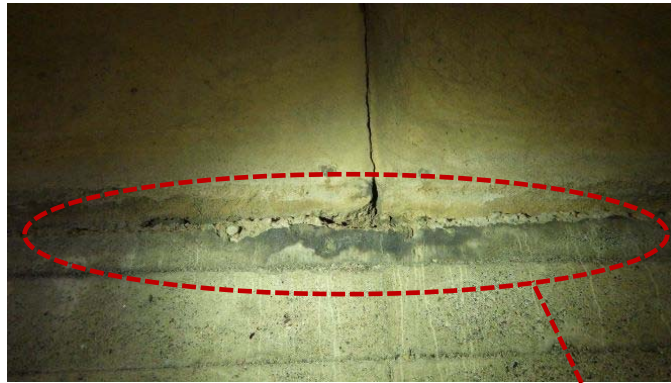
- ・横断目地の浮き、水平打継目の浮き（S046 付近）

写真 5.10 浮き状況

- ・横断目地部（突合せ型）の浮き・ひび割れは（写真 5.11）、施工に関連する変状（収縮によるひび割れ、対策工施工済み）。
- ・水平打継目の浮きは（写真 5.10）、充填コンクリート(モルタル)の分離。

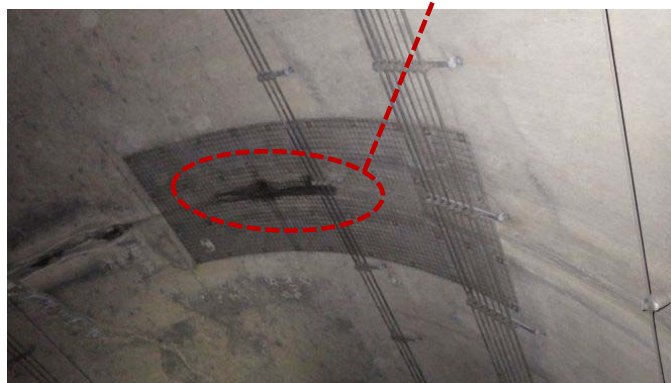
写真 5.11 浮き・ひび割れ状況

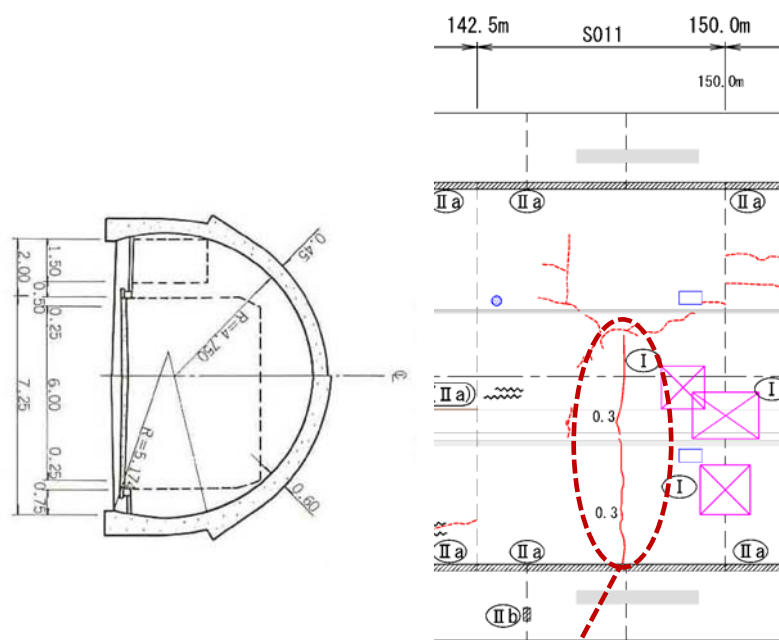
図 5.40 損傷見下げ図

- ・トンネル概要：延長 L=335.0m、内空幅 D=9.8m（幅員 W=9.25m）、矢板工法、S44 竣工
- ・現地視察方法：全線の覆工等を目視観察
- ・スパン中央の横断ひび割れ（S011 付近）

- ・スパン中央付近の横断ひび割れは、乾燥収縮などによる影響。

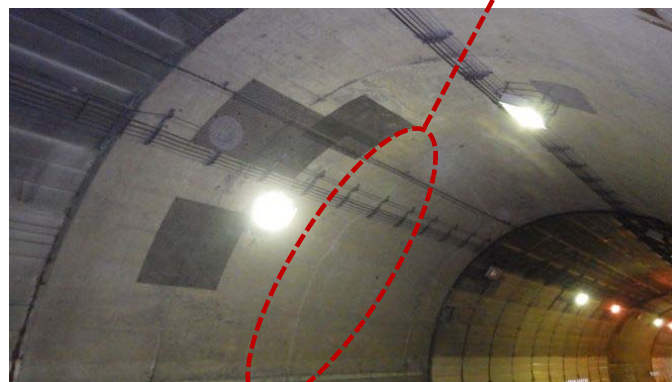
写真 5.12 ひび割れ状況

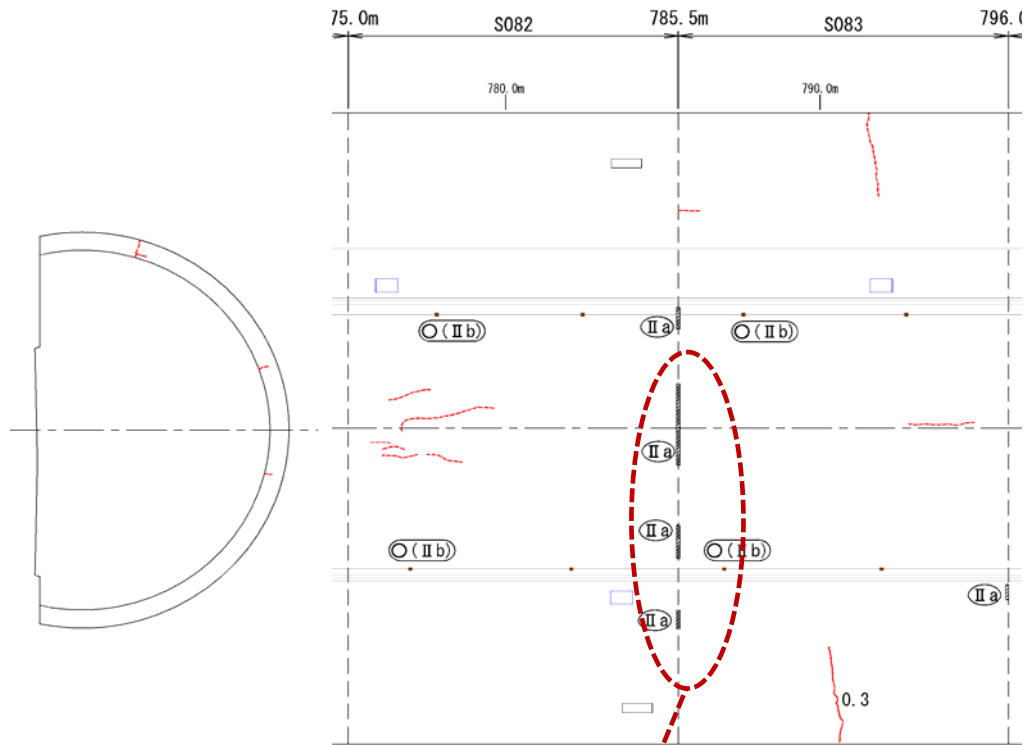
図 5.41 損傷見下げ図

- ・トンネル概要：延長 L=1,970.0m、内空幅 D=11.7m（幅員 W=11.25m）、NATM、H19 竣工
- ・現地視察方法：全線の覆工等を目視観察
- ・横断目地部の浮き・ひび割れ（S082 付近）

| <p>・横断目地部（台形型）の浮き・ひび割れは、施工に関連する変状（先打ち覆工に後打ち覆工コンクリートが付着した状態でコンクリートが収縮）。</p> |

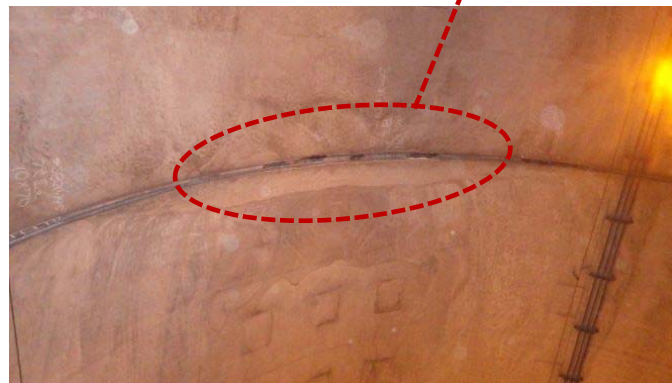
写真 5.13 浮き・ひび割れ状況

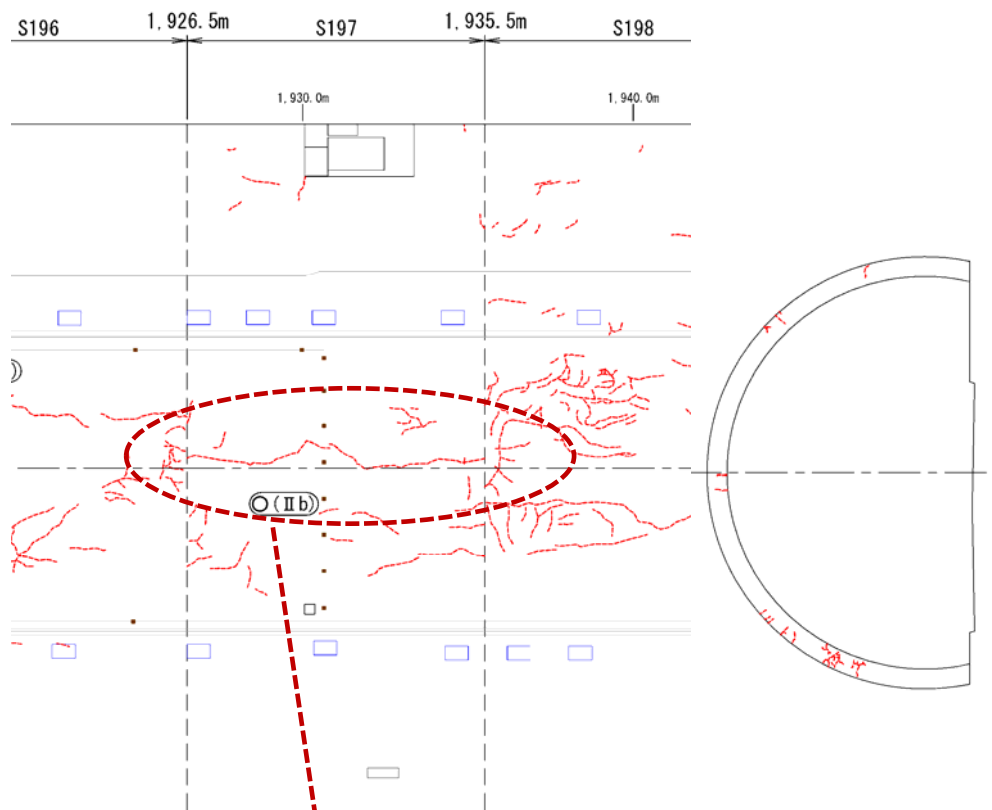
図 5.42 損傷見下げ図

- ・天端付近の縦断ひび割れ（S197 付近）

| <ul style="list-style-type: none"> <li>・天端付近の縦断方向ひび割れは、乾燥収縮などによる影響。</li> <li>・特に NATM の場合、覆工は周方向に対して部材厚さが極端に小さい部材であり、貫通後の温度低下、坑口部では背面断熱材による影響から天端付近にひび割れが生じやすい。</li> </ul> |

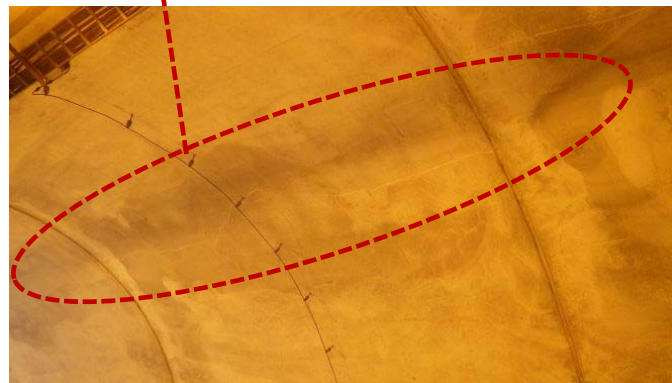
写真 5.14 ひび割れ状況

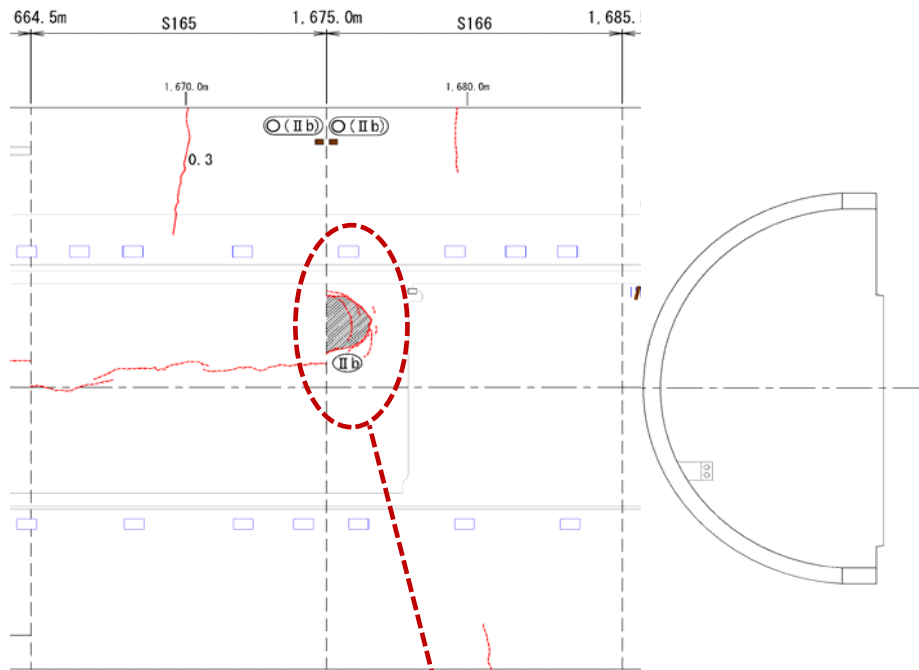
図 5.43 損傷見下げ図

- ・トンネル概要：延長 L=1,719.0m、内空幅 D=11.7m（幅員 W=11.25m）、NATM、H19 竣工
- ・現地視察方法：全線の覆工等を目視観察
- ・横断目地部のひび割れ（S166 付近）

| <ul style="list-style-type: none"> <li>・天端付近、横断目地部の半月状ひび割れは、施工に関連する損傷。</li> <li>・次のスパンの覆工コンクリートを打設する際に、型枠を強く押し当てることにより打設済みの覆工横断目地部に損傷が発生。</li> </ul> |

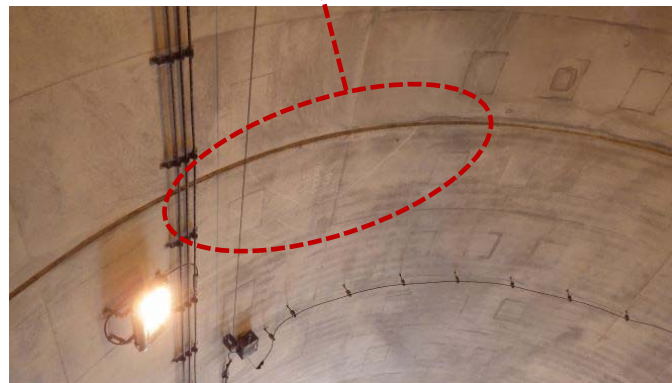
写真 5.15 ひび割れ状況
