## 8. 道路雪氷災害に関する検討

### 8.1 雪崩編

準備調整に着手するにあたり、調査の実施目的を以下のように整理した。なお今回は、留萌開発建設部に限り、以下の二つ目の項目までの結果を報告した。

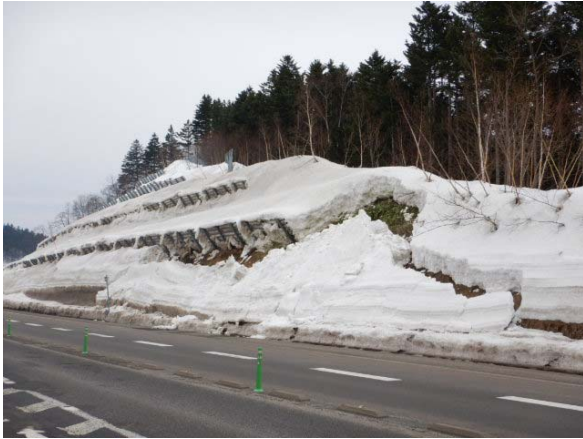
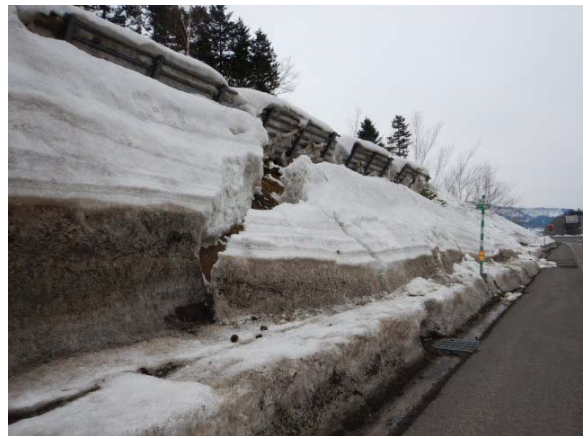
写真 8.1 最下段の雪崩の状況（深川留萌自動車道）

| 対策施設 | 路線 | 地先、KP、LR等 | 近年の防雪機能 | 防雪機能維持のための課題、工夫、問題点 | その他 |
|---|---|---|---|---|---|
| その他 | 深川<br>留萌道 | 藤山<br>KP=40.6(L)<br>※幌糠 IC 付近 (L・R) | | 終冬期（3月）に切土法面に設置してある雪崩予防柵1段目下より堆雪が滑り雪崩を誘発する恐れがあるため、バックホウにて事前に雪を落とすことで対応している。（写真 8.1 参照） | 留萌維持 |

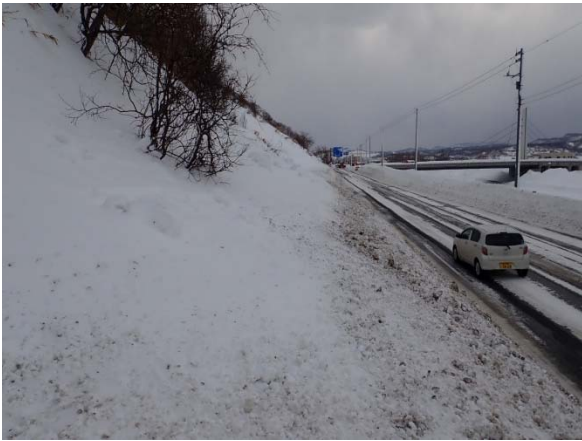
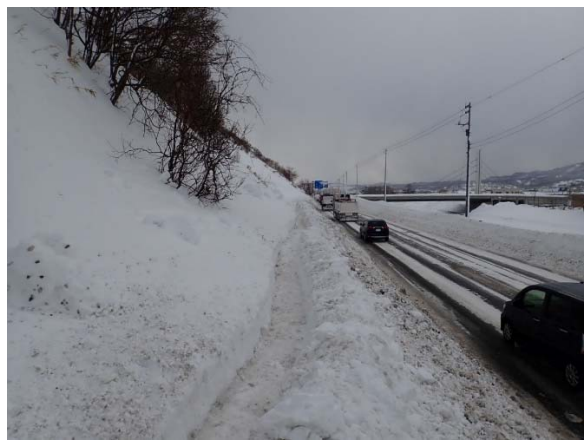
写真 8.2 法尻部のポケット作成の状況（R232）

| 対策施設 | 路線 | 地先、KP、LR等 | 近年の防雪機能 | 防雪機能維持のための課題、工夫、問題点 | その他 |
|---|---|---|---|---|---|
| その他 | R232 | 春日<br>KP=125.83～<br>KP=125.87(L) | | 法面上部からの表層雪崩及び雪塊による交通障害の恐れがあるため、防止措置として法尻部にポケットを作成（人力及び機械での施工）することで対応している。（写真 8.2 参照） | 留萌維持 |

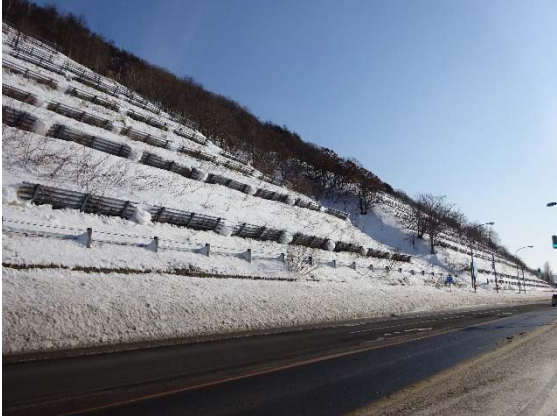
| | <ul style="list-style-type: none"> <li>・ R232 留萌市付近</li> <li>・ 周辺には雪崩予防柵（吊柵）が十分に配置されている。</li> </ul> |

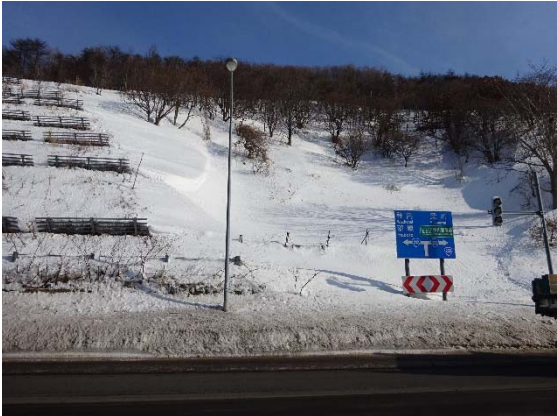
| | <ul style="list-style-type: none"> <li>・ R232 留萌市付近</li> <li>・ 切土斜面の間に挟まれた緩やかな沢地形。</li> <li>・ 写真右側から雪庇が張り出している。</li> </ul> |

| 堀口組（留萌維持） | |
|---|---|
| HG | HG：過去に表層雪崩があって、H26に仮設防護柵を設置した。斜面左側に形成される雪庇からの崩落雪やスノーボールの落下もある斜面である。今年も3月2日の暴風雪によって20cmほどの降雪があった日に表層雪崩が起きた。仮設柵を設置してからは道路まで達する事象は見られていない。 |

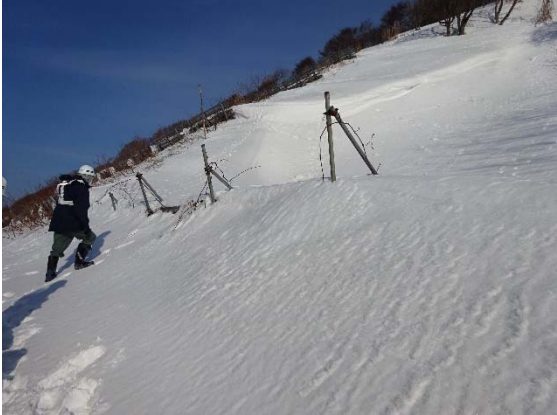
| | <p>R232 留萌市付近</p> <ul style="list-style-type: none"> <li>・ 表層雪崩や雪塊の落下を防止するための仮設の単管杭が設置されている。</li> </ul> |

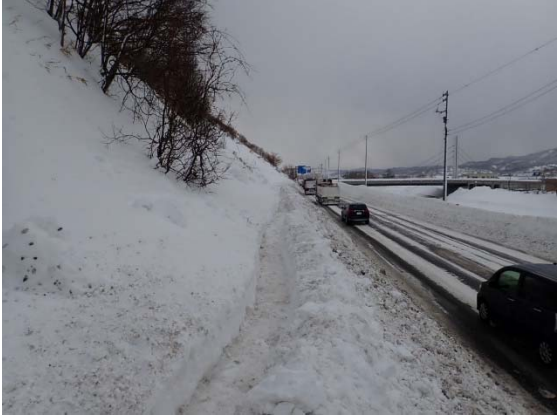
| | <ul style="list-style-type: none"> <li>・ R232 留萌市付近</li> <li>・ 法尻雪堤に設置された雪堤（ポケット）の様子。</li> </ul> |

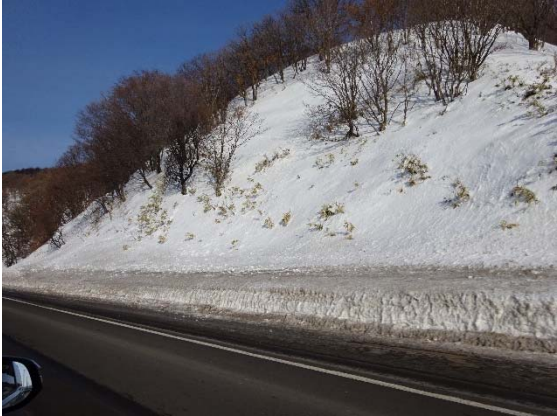
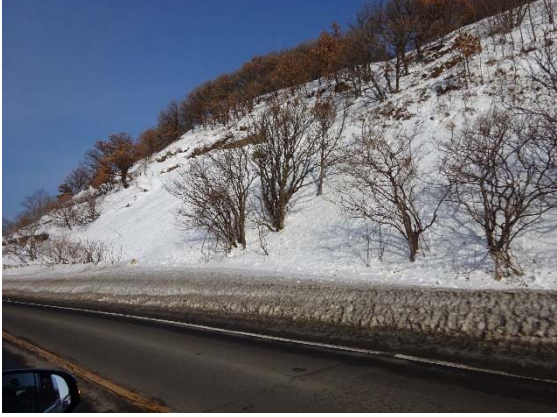
| | <ul style="list-style-type: none"> <li>・ R232 留萌市付近</li> <li>・ 予備調査時には法尻路側雪堤がほぼ拡幅除雪されていた。</li> </ul> |

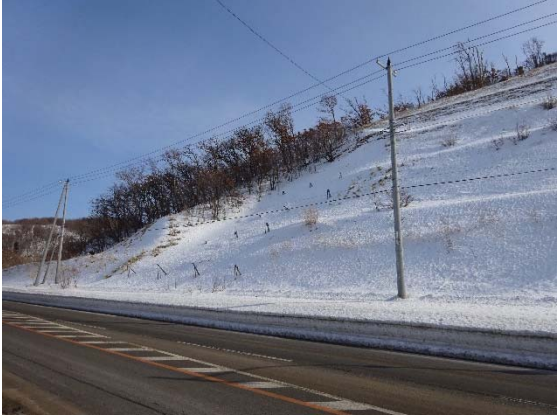
| | <ul style="list-style-type: none"> <li>・ R232 小平 TN 留萌側</li> <li>・ 過去に雪崩があった斜面。</li> <li>・ 終点側（写真手前）が整形法面で、基点側（写真奥）が自然斜面。</li> </ul> |

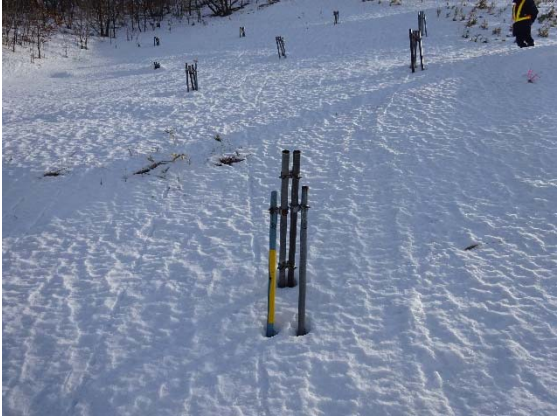
| | <ul style="list-style-type: none"> <li>・ R232 小平 TN 留萌側</li> <li>・ 単管による雪崩予防杭。</li> </ul> |

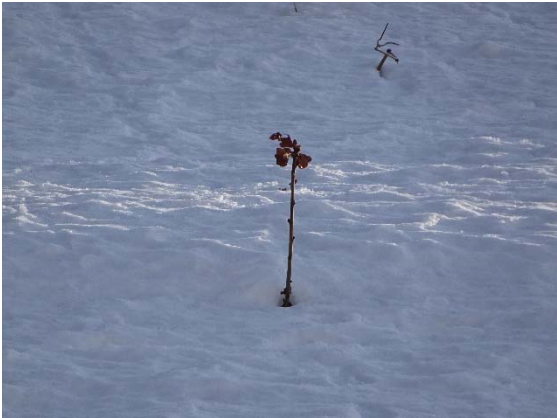
| | <ul style="list-style-type: none"> <li>・ R232 小平 TN 留萌側</li> <li>・ 将来の雪崩防止効果を期待して植栽されたカシワ幼木。</li> </ul> |

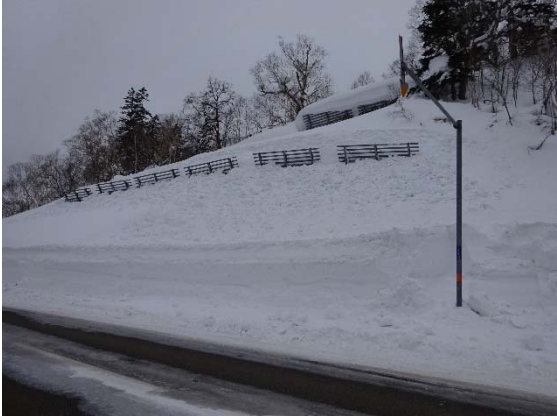
| | <ul style="list-style-type: none"> <li>・ R239 霧立峠</li> <li>・ 法尻雪堤が拡幅され、最下段の雪崩予防柵の上部が除雪されている。</li> </ul> |

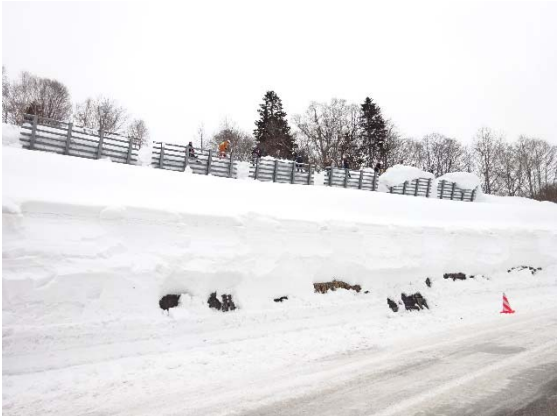
| | <ul style="list-style-type: none"> <li>・ R239 霧立峠</li> <li>・ 雪崩予防柵の天端の冠雪・雪庇を人力除雪している様子。</li> </ul> |

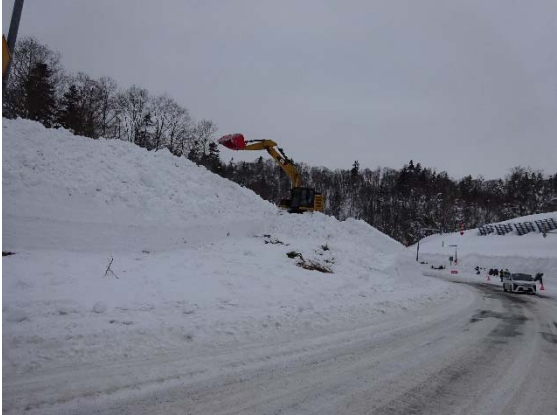
| | <ul style="list-style-type: none"> <li>・ R239 霧立峠</li> <li>・ 雪崩予防柵のない斜面では重機により大掛かりな除雪がされている。</li> </ul> |

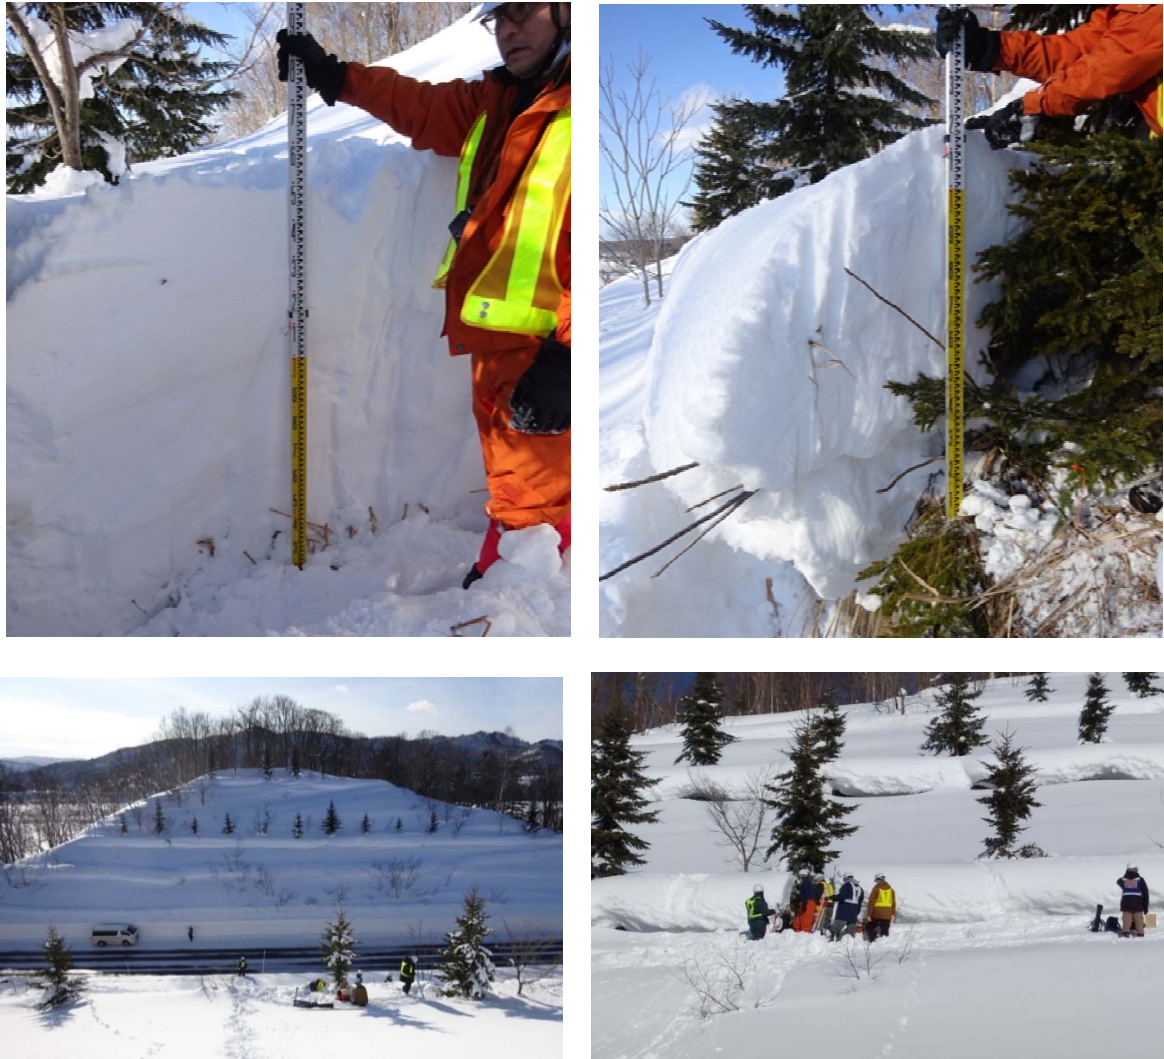
写真 8.5 現地視察・調査状況（R233 号藤山）

写真 8.5 に現地踏査の結果を示す。また図 8.7 に当該斜面の積雪横断計測結果を示す。斜面全体の概観から、R 側 L 側ともに小段位置で大きな雪庇（巻きだれ）が形成しており、その下段の積雪とは縁が切れているのがわかる。積雪深は概ね 2m 前後で、法尻路肩や小段上部では若干積雪深が大きいことがわかる。積雪横断の写真からも、雪崩防止林としてのアカエゾマツも健全に直立して積雪のグライドを抑止する効果を有していると考えられた。

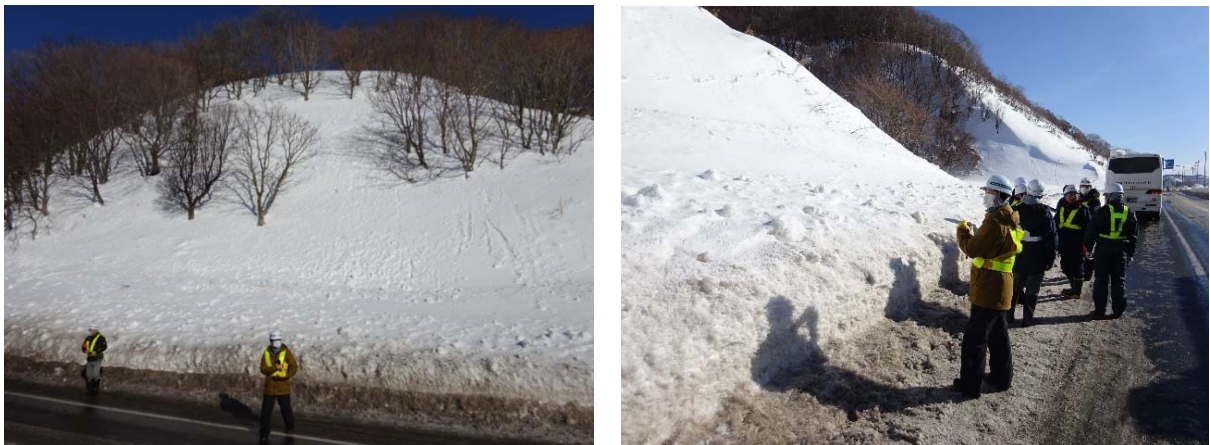
写真 8.6 現地視察・調査状況（R232 号春日）

写真 8.6 に現地踏査結果を示す。過去の雪崩発生区である斜面中央部には特にクラック等の積雪変状はみられない。細かいスノーボールが確認されただけである。法尻路肩雪堤も 1m 程度の積雪深であり、斜面積雪全体は安定しているようであった。

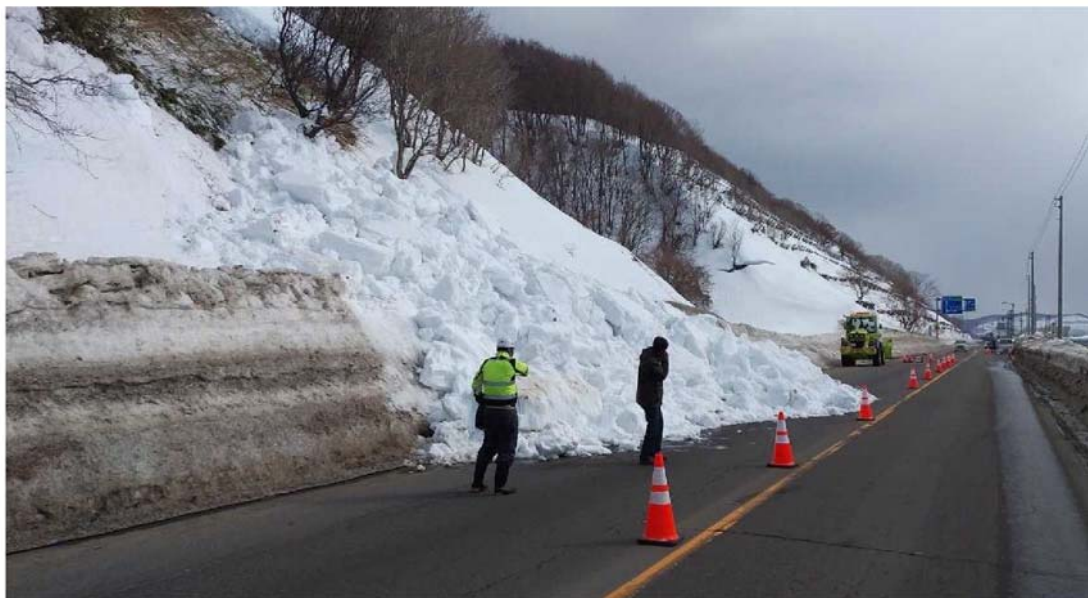
写真 8.7 令和 4 年 3 月の雪崩状況（R232 号春日）

しかし約一か月後の 2 月 27 日に当該斜面で雪崩が発生した。その状況が写真 8.7 である。路側雪堤は崩れておらず斜面中央部分のみが全層で雪崩れていた。日射を受けやすい南斜面において昇温もあって融雪が進み、斜面積雪が不安定になったことが原因と考えられる全層雪崩である。なお、近傍の他の斜面は雪崩予防柵や植栽があり雪崩は発生していなかった。

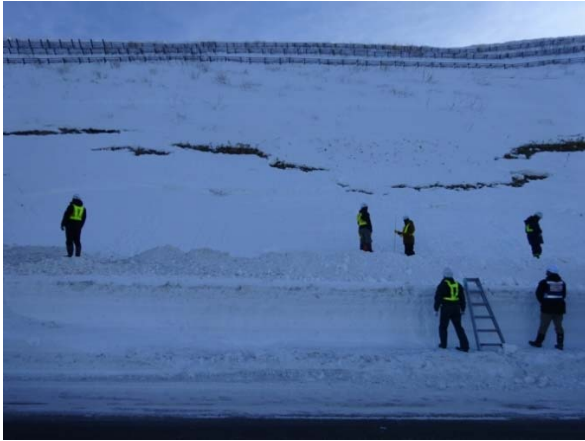
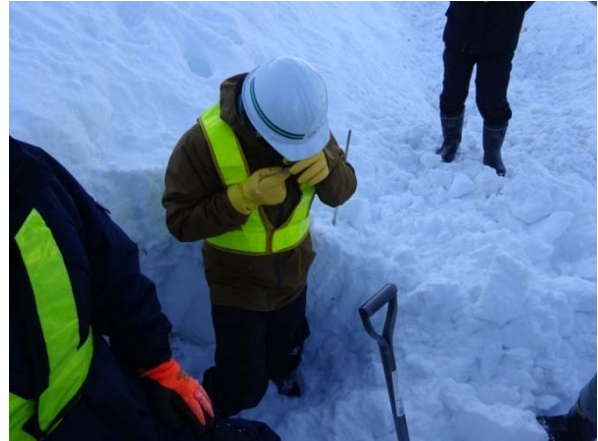
写真 8.8 現地視察・調査状況（R232 号力昼）

写真 8.8 に現地踏査結果を示す。長大法面上部にある雪崩予防柵付近では特に積雪の変状はみられないが、最下段法面上部にクラックが発生していた。法尻に近いところで積雪ピットを掘り雪質や弱層を観察したが、特に不安定な層や雪質はみられなかった。

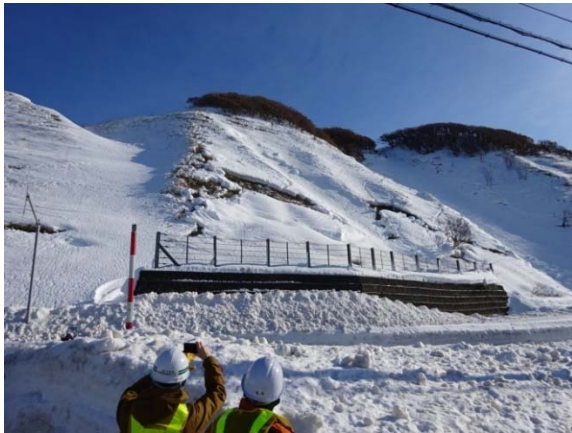
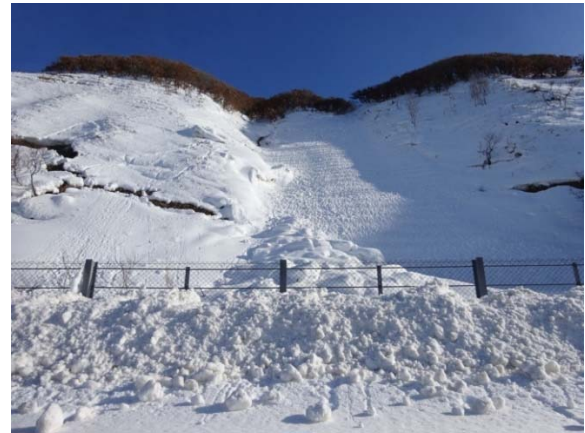
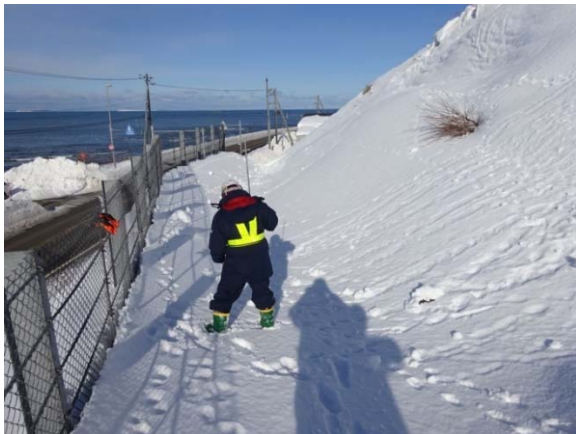
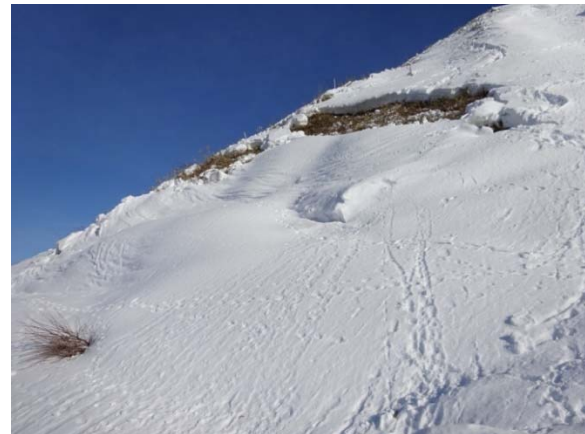
写真 8.9 現地視察・調査状況（R232 号力昼）

写真 8.9 に現地踏査結果を示す。落石防護擁壁が中央にあり終点側（右側）には落石防護柵がのびている。防護柵の部分で表層雪崩が発生しており、一部柵を乗り越えている様子が確認された。当該斜面では斜面に凹凸があることからクラックや雪しわが多くみられかなり変形していた。防護擁壁の背面のポケット容量は天端のフェンス分しか残っておらず全層雪崩として崩れた場合は本線上に達する可能性がある。

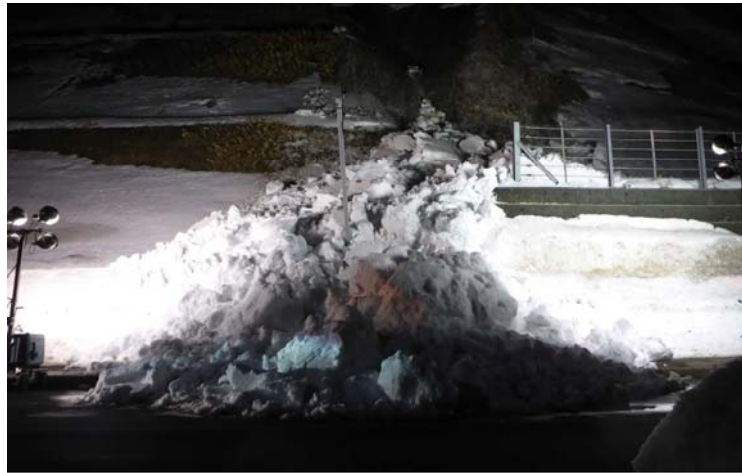
写真 8.10 令和4年3月の雪崩状況（R232号力昼）

また、令和4年3月10日に発生した全層雪崩を写真8.10に示す。当該斜面基点側（左側）の沢部で発生した全層雪崩で、防護擁壁の端部にかするように流下し道路外側線に到達している。この付近の斜面は凹凸があり強風地域であっても斜面積雪がたまりやすい可能性があり、雪崩の危険性が高いと考えられる。対策の延長及び待ち受け対策の背面容量に検討の余地があることが示唆された。

- ・今回の調査から、R233号藤山の雪崩対策である「小段＋雪崩防止林」は有効に機能していることが確認された（融雪期の状況のフォローアップが課題）。このような事例を収集していくことが有効と考えられる。
- ・また、R232号力昼のような対策施設の延長等の不足等、課題を収集しておくことも必要と考える。
- ・今後、特に雪崩災害が発生している、あるいは過去に多く発生していた開発建設部を中心に、今回実施したようなヒアリング調査や現地調査を継続していくことが望ましい。

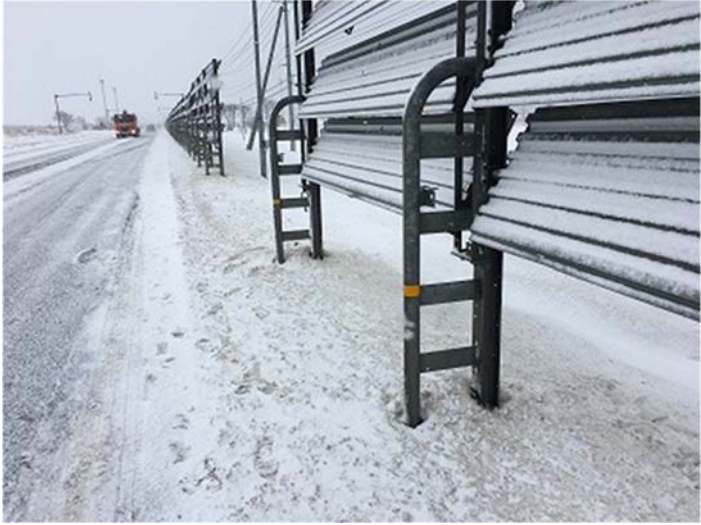
| | <ul style="list-style-type: none"> <li>・ R232</li> <li>・ 苫前町羽幌汐見</li> <li>・ 柵の下部間隙には十分な空間が確保されている。</li> </ul> |

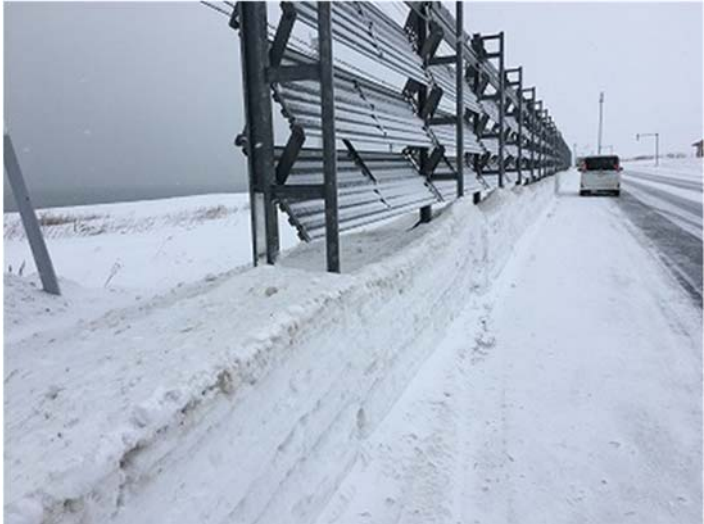
| | <ul style="list-style-type: none"> <li>・ R232</li> <li>・ 苫前町羽幌汐見</li> <li>・ 柵の下部間隙にはわずかな隙間があるのみで、ほぼ雪で閉ざされている。</li> </ul> |

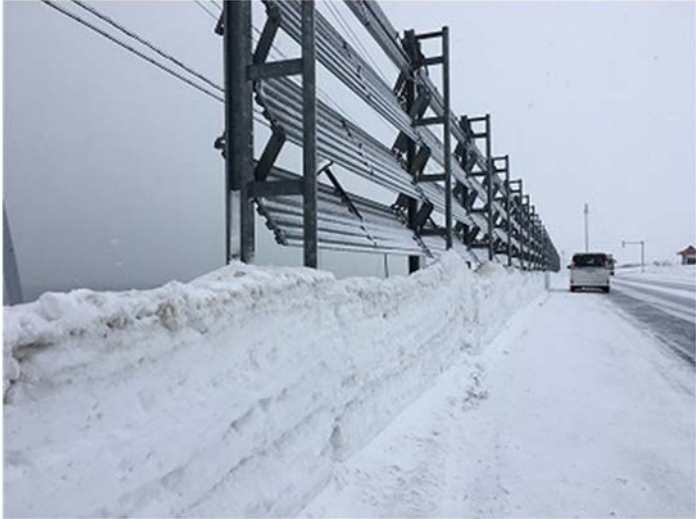
| | <ul style="list-style-type: none"> <li>・ R232</li> <li>・ 苫前町羽幌汐見</li> <li>・ 柵の下部間隙にはわずかな隙間があるのみで、ほぼ雪で閉ざされている。</li> </ul> |

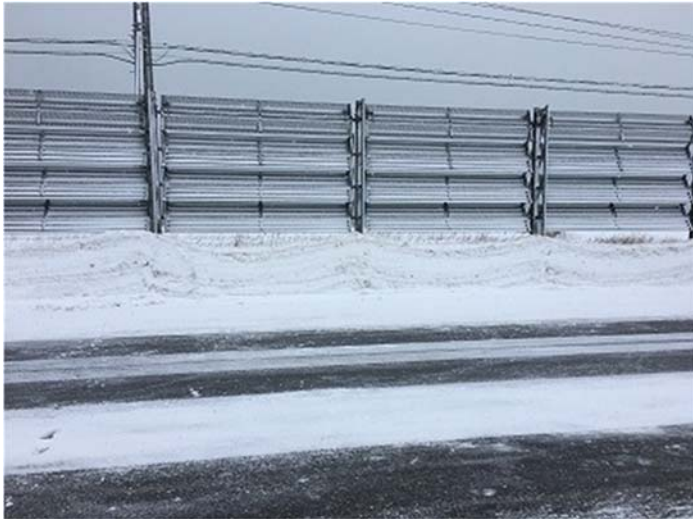
| | <ul style="list-style-type: none"> <li>・ R232</li> <li>・ 苫前町羽幌汐見</li> <li>・ 柵の下部間隙にはわずかな隙間があるのみで、ほぼ雪で閉ざされている。</li> </ul> |

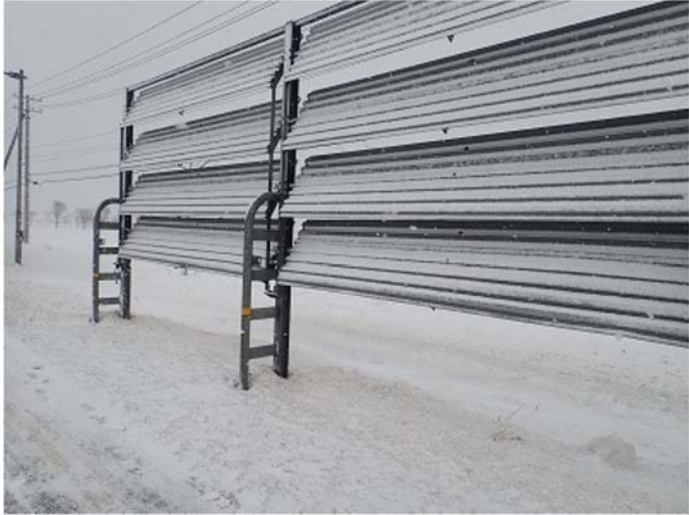
| | <ul style="list-style-type: none"> <li>・ R232</li> <li>・ 苫前町羽幌汐見</li> <li>・ 柵の下部間隙は半分程度が雪で塞がれているが、比較的十分な空間が確保されている。</li> </ul> |

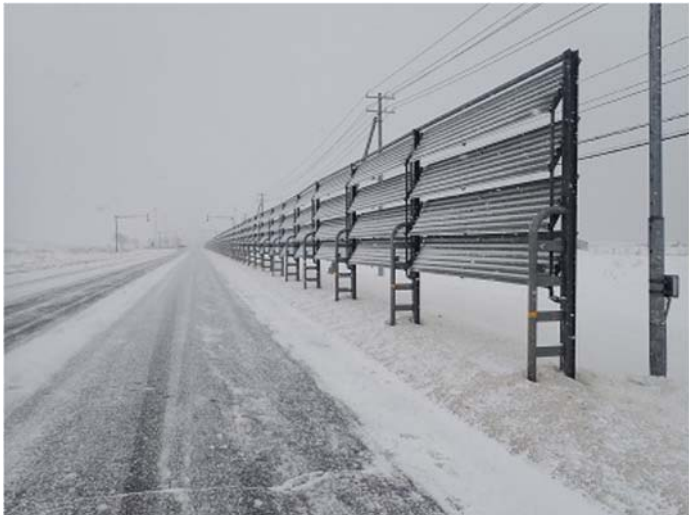
| | <ul style="list-style-type: none"> <li>・ R232</li> <li>・ 苫前町羽幌汐見</li> <li>・ 柵の下部間隙は半分程度が雪で塞がれているが、比較的十分な空間が確保されている。</li> </ul> |

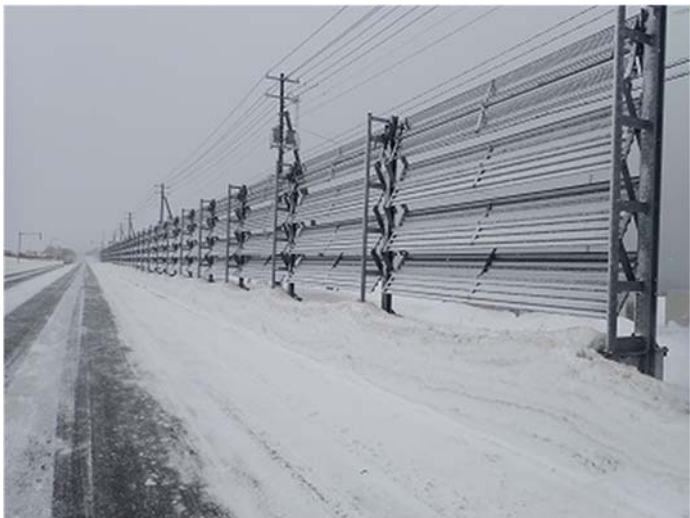
| | <ul style="list-style-type: none"> <li>・ R232</li> <li>・ 苫前町羽幌汐見</li> <li>・ 柵の下部間隙にはわずかな隙間があるのみで、ほぼ雪で閉ざされている。</li> </ul> |

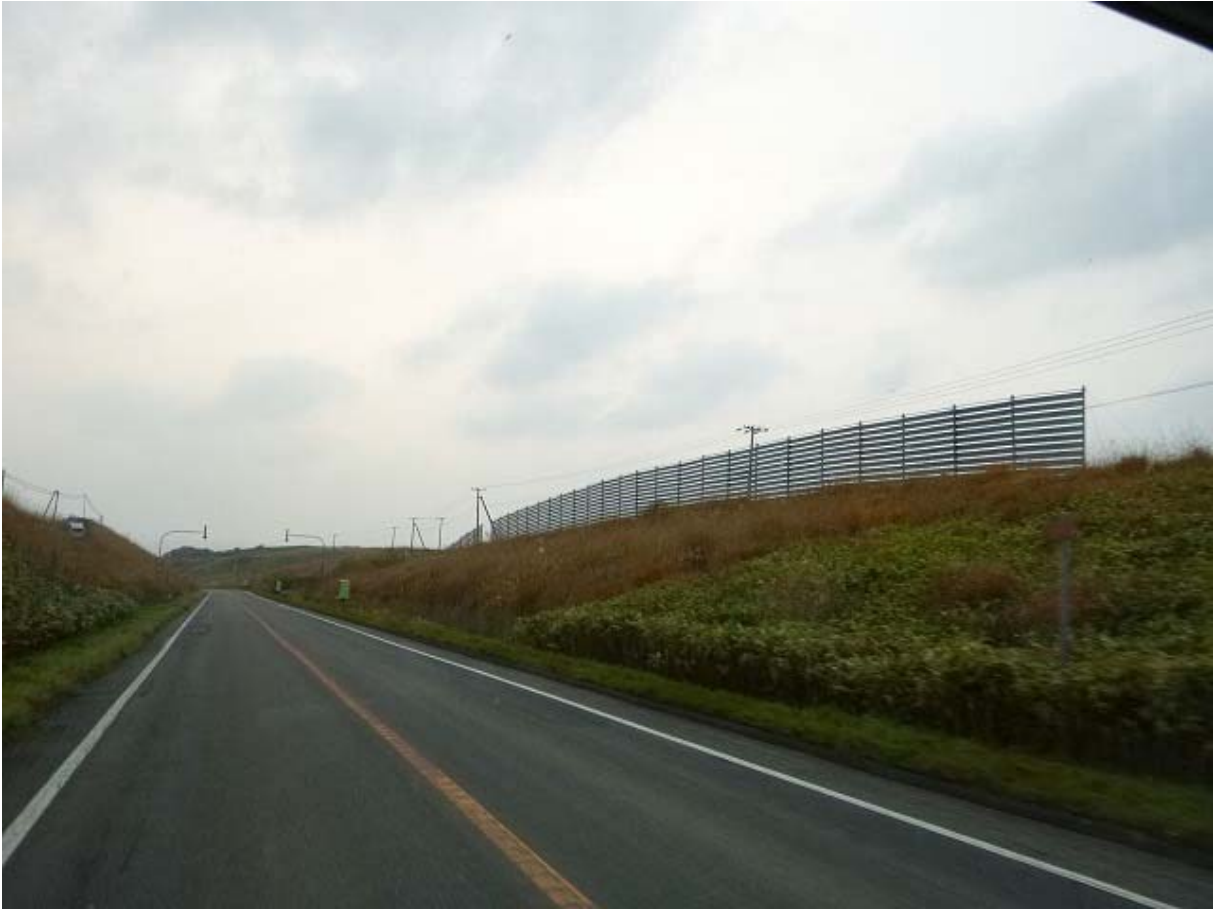
写真 8.11 防雪切土（3）、斜面の頂部に吹き止め柵が設置されている

防雪切土は、切土を整形して雪底や吹きだまりを斜面上に安定して堆雪させるようにした道路構造による吹雪対策で、特に留萌管内において施工例が多い。防雪切土の歴史は古いが、斜面の防雪容量が不足する場合、例えば斜面の頂部に吹き止め柵を設置することも行われており（写真 8.11）、防雪切土の効果はその冬の気象条件（吹雪量）にも依存すると考えられることから、吹雪対策効果の実状を把握する必要がある。
