## 4. 降雨等と土砂災害の関係

#### 4.4 現地部会

##### 4.4.1 国道 274 号 日勝峠日高側（平成 29 年 5 月 16 日調査実施：収集データ 28～31）

#### 4.4.2 国道 276 号 KP=66.3 伊達市大滝（平成 29 年 9 月 22 日調査実施）

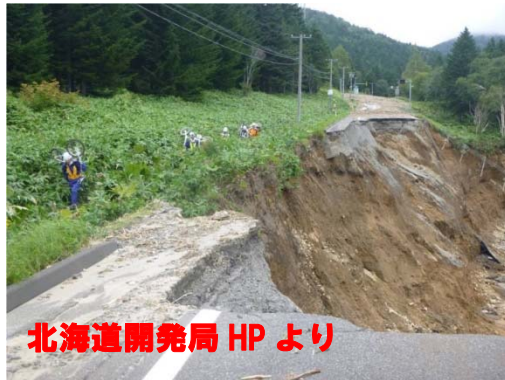
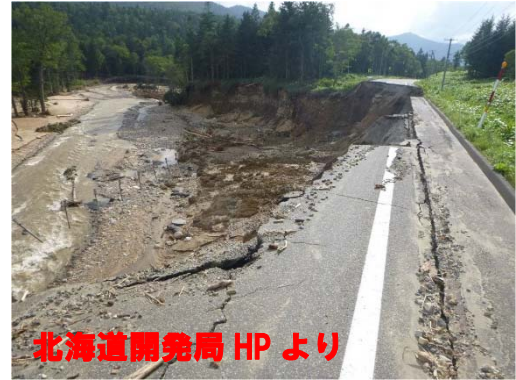
○KP=148.89（写真 4.1、4.2 参照）：収集データ 28

- ◆ 傾斜地盤上の盛土で谷側には河川が近接している。
- ◆ 崩壊要因は河川の増水に伴う洗掘によるものと推定される（図 4.5 参照）。

写真 4.1 崩壊断面状況（帯広側を望む）

写真 4.2 現地被災状況（日高側を望む）

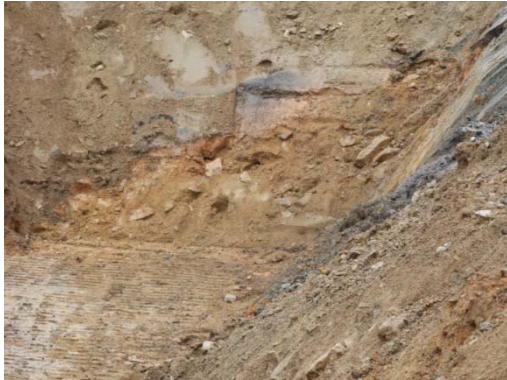
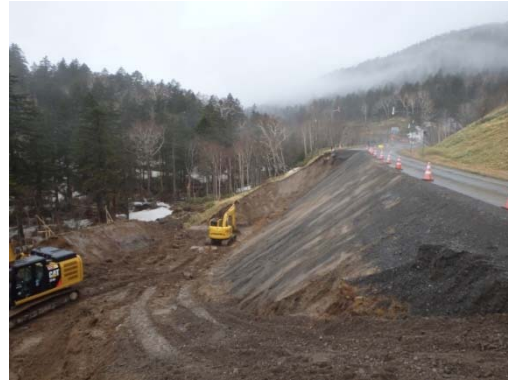
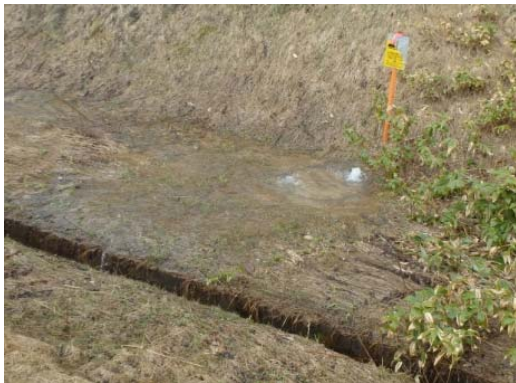
○KP=153.0（写真 4.3～4.5 参照）：収集データ 29

- ◆ 傾斜地盤上の盛土である。
- ◆ 斜面から路面上に伝わった大量の表流水が発生していた可能性が高い。
- ◆ 崩壊直後には崩壊部でパイピングホールを確認したとの証言がある。
- ◆ 山側に光ケーブル等の埋設管が存在し、そこから大量の湧水を確認出来る。
- ◆ 地山と盛土の境界部を水みちとして盛土内に地下水が浸透したことでせん断強度が低下し、これに加え路面からの表流水により浸食・洗掘され崩壊に至ったと考えられる（図 4.6 参照）。

写真 4.3 崩壊断面状況

写真 4.4 現地被災状況

写真 4.5 現地箇所近傍のマンホールからの湧水

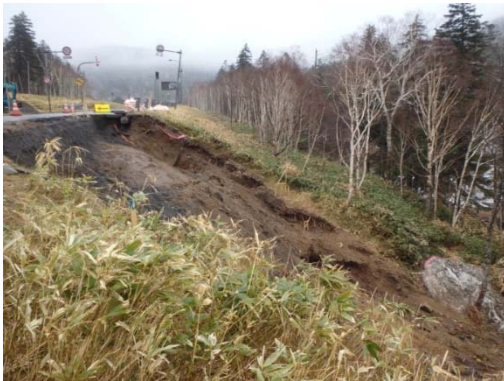
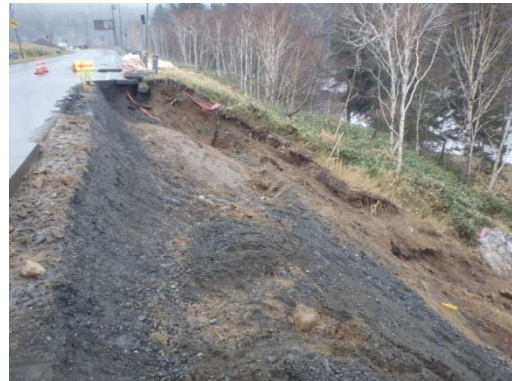
○KP=153.30（写真 4.6、4.7 参照）：収集データ 30

- ◆ 傾斜地盤上の盛土である。
- ◆ 道路の縦断勾配に沿って、大量の表流水が発生した。
- ◆ 崩壊要因は表流水により浸食・洗掘され崩壊に至ったと考えられる（図 4.7 参照）。

写真 4.6 現地被災状況(遠景)

写真 4.7 現地被災状況(近景)

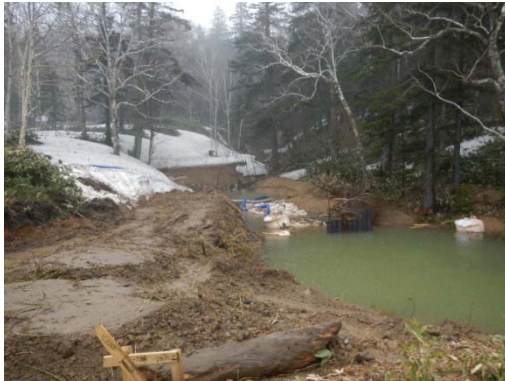
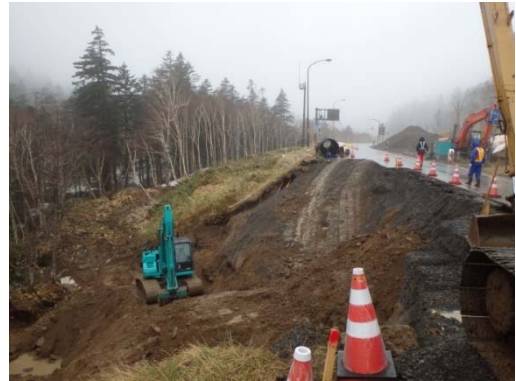
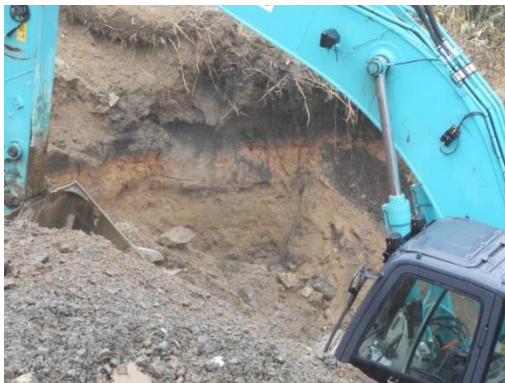
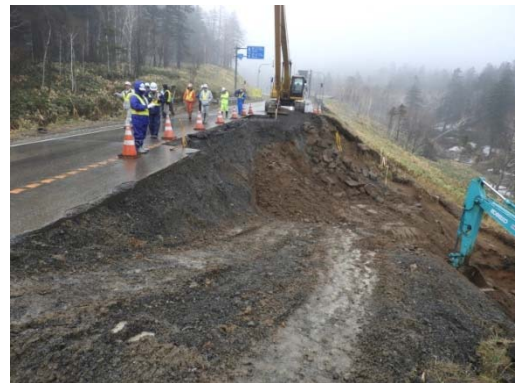
○KP=153.73（写真 4.8～4.11 参照）：収集データ 31

- ◆ 被災箇所は沢埋め盛土である。
- ◆ 山側で滞水が確認でき横断管が閉塞していることが伺える。
- ◆ 道路表面で大量の表流水が発生していた。
- ◆ 崩壊要因は多量の土砂で横断管が埋没し閉塞していたことにより、横断管周囲が水みちとなり盛土内に大量の地下水が浸透したことでせん断強度が低下し、これに加え路面の表流水により浸食・洗掘され崩壊に至ったと考えられる（図 4.8 参照）。

写真 4.8 被災箇所山側の状況

写真 4.9 被災箇所谷側の状況（日高側を望む）

写真 4.10 被災箇所崩壊断面

写真 4.11 被災箇所谷側の状況（帯広側を望む）

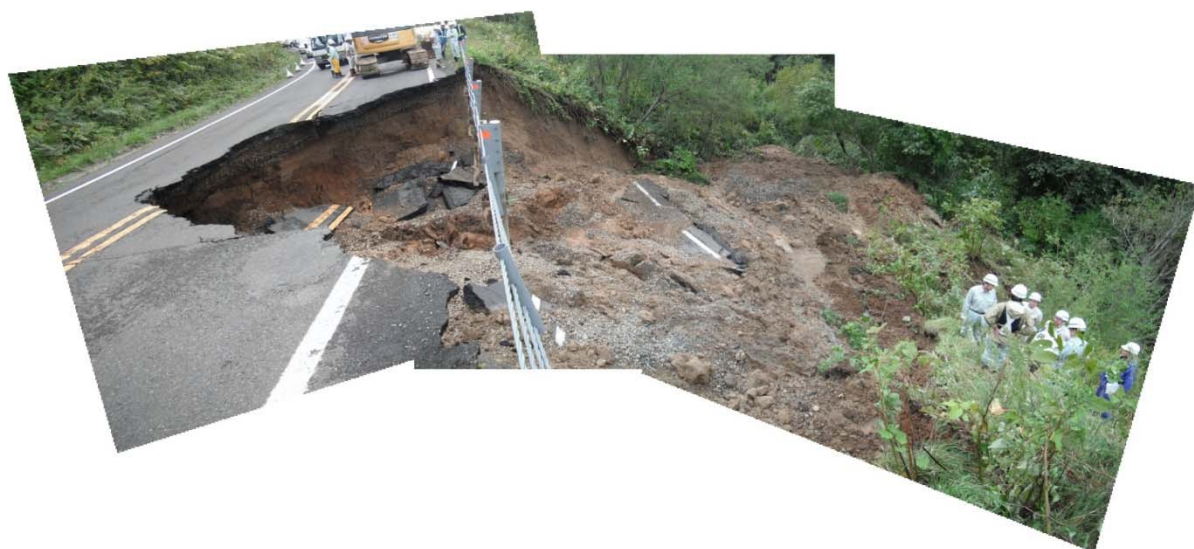
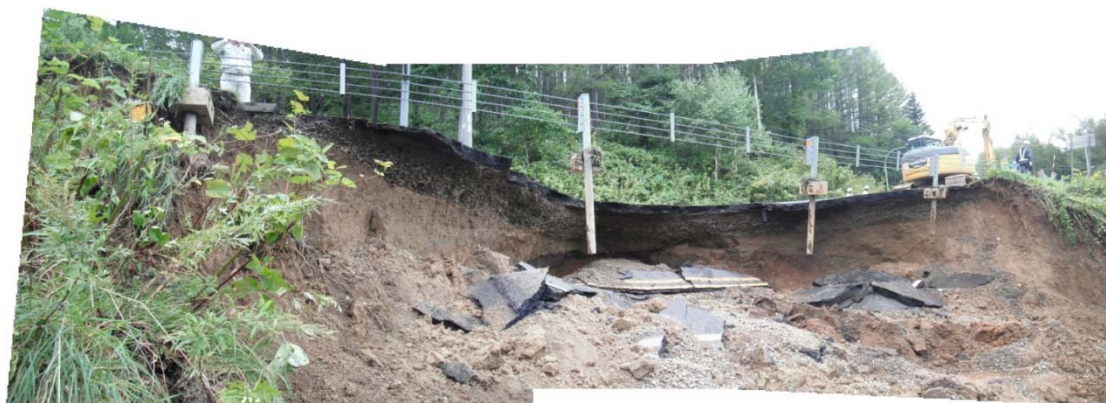
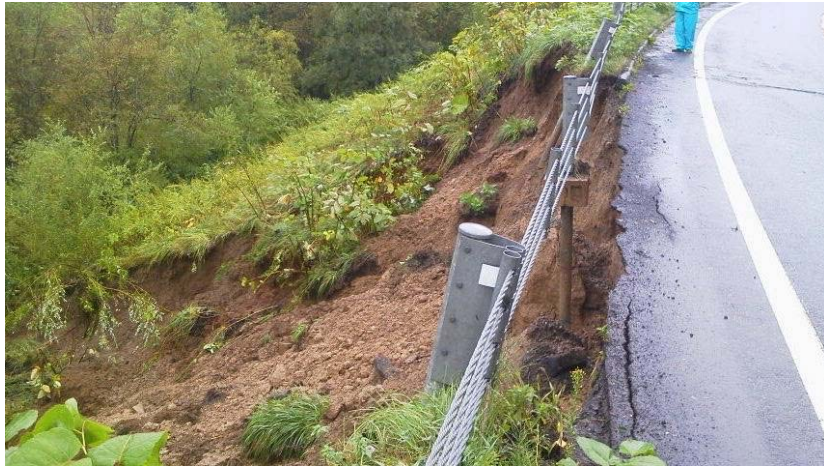
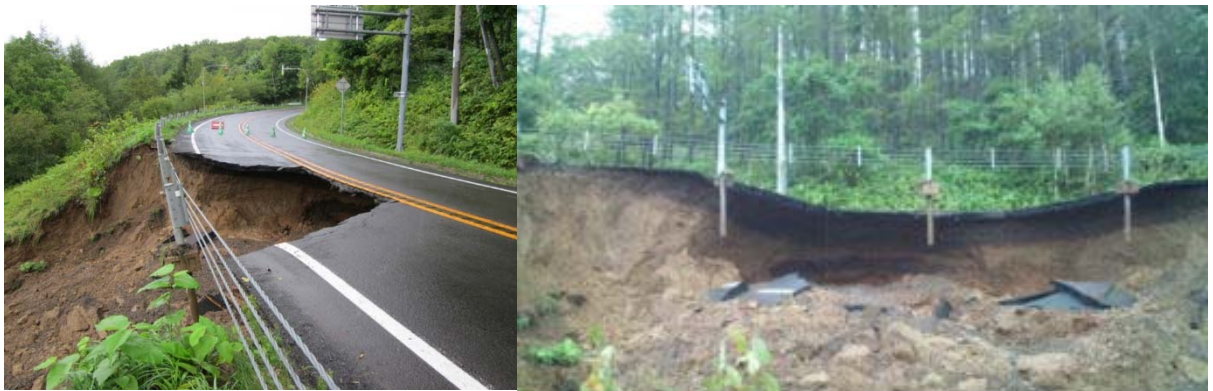
被災当時の状況については、平成23年9月の道路防災有識者検討会資料より写真4.12～4.15に示しており、被災状況の概要は以下のとおりである。

- ◆崩壊箇所：一般国道276号伊達市大滝区清原 KP=66.
- ◆崩壊規模：延長20m、崩壊高さ7m、崩壊土量：約1,600m<sup>3</sup>
- ◆被災状況：人的被害なし。ガードケーブル、As縁石損壊。
- ◆規制状況：9月6日7時45分より 片側交互通行規制  
9月6日10時5分より 全面通行止め（迂回路あり）
- ◆気象状況：最大連続雨量246mm、最大時間雨量17.5mm/h、（大雨警報：胆振西部）

写真 4.12 被災箇所全景(1)

写真 4.13 被災箇所全景(2)

写真 4.14 平成 23 年 9 月 6 日 AM8:00 頃の状況（崩壊初期）

写真 4.15 平成 23 年 9 月 6 日 AM10:00 頃の状況（崩壊進行）

- ◆当該地は傾斜地盤上の盛土である。
- ◆地山は軽石を含む透水性の高い地質である。
- ◆盛土材料は粗粒材が多く透水性の高い材料であった。
- ◆道路縦断勾配は被災箇所でも低くなっていることから、降雨時に表面水が集まりやすい状況であった。
- ◆崩壊が表層のみで済まなかった要因として、地山からの地下水位の影響が考えられる。

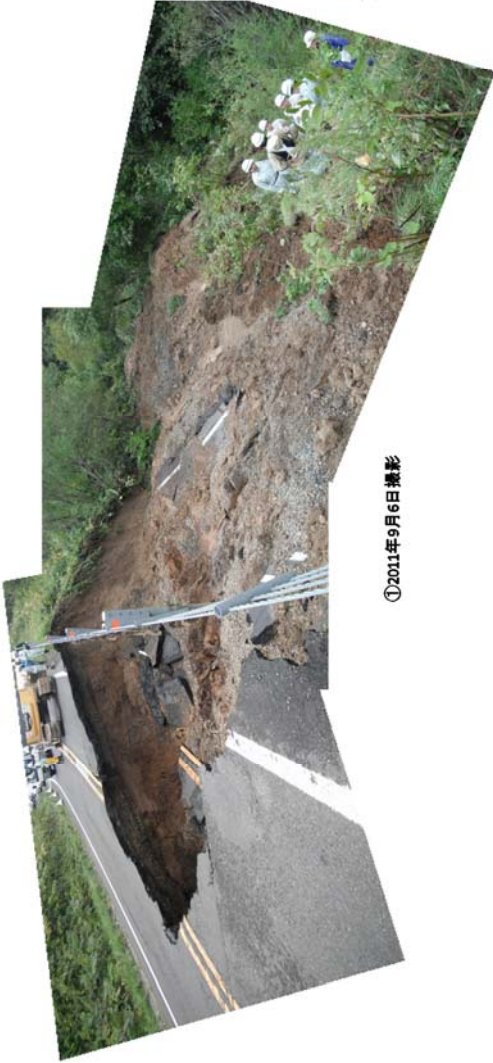
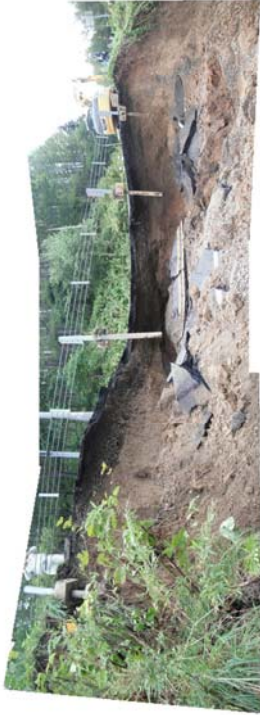
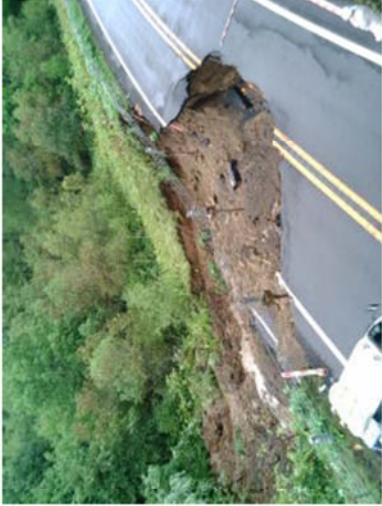
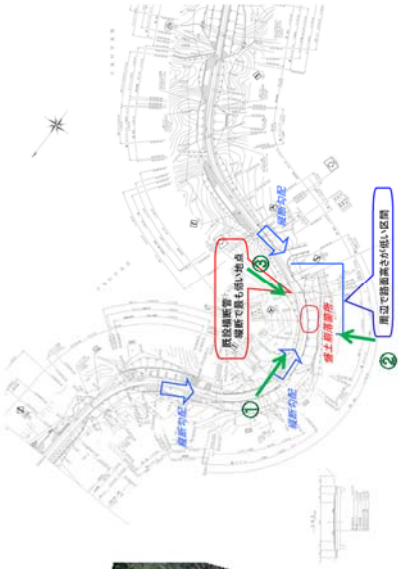
図 4.17 事例集（様式3）（1）

被災概要  
■日時 2011年6月6日(火)午前7時20分被災発生  
■被災状況 延長20m、崩壊高さ7m、崩壊土量1,600m<sup>3</sup>(推定)、人的被害無し。ガードケーブL。As線石損傷  
■交通規制 9月6日7時45分より片側交互通行規制、9月10日10時5分より全面通行止め(迂回路あり)  
■気象 胆振西部大雨警報  
■要因 考えられる被災要因は降雨による地下水位上昇と地山からの浸透水が盛土に供給されたことで、盛土の強度が低下し崩壊に至ったと考えられる。
