### 3. 降雨等と土砂災害の関係

### 3.3 盛土災害事例集

被災事例 No.6

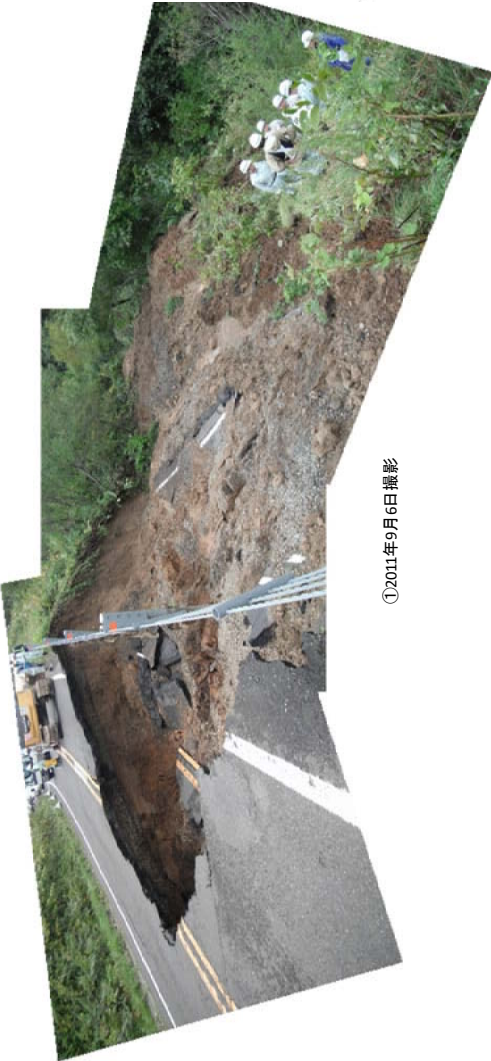
①2011年9月6日撮影

- 日時 2011年6月6日(火)午前7時20分被災発生
- 被災状況 延長20m、崩壊高さ7m、崩壊土量1,600m³(推定)、人的被害無し。ガードケーブH。As縁石損傷
- 交通規制 9月6日7時45分より片側交互通行規制、9月10日10時5分より全面通行止め(迂回路あり)
- 気象 胆振西部大雨警報
- 要因 考えられる被災要因は降雨による地下水位上昇と地山からの浸透水が盛土に供給されたことで、盛土の強度が低下し崩壊に至ったと考えられる。

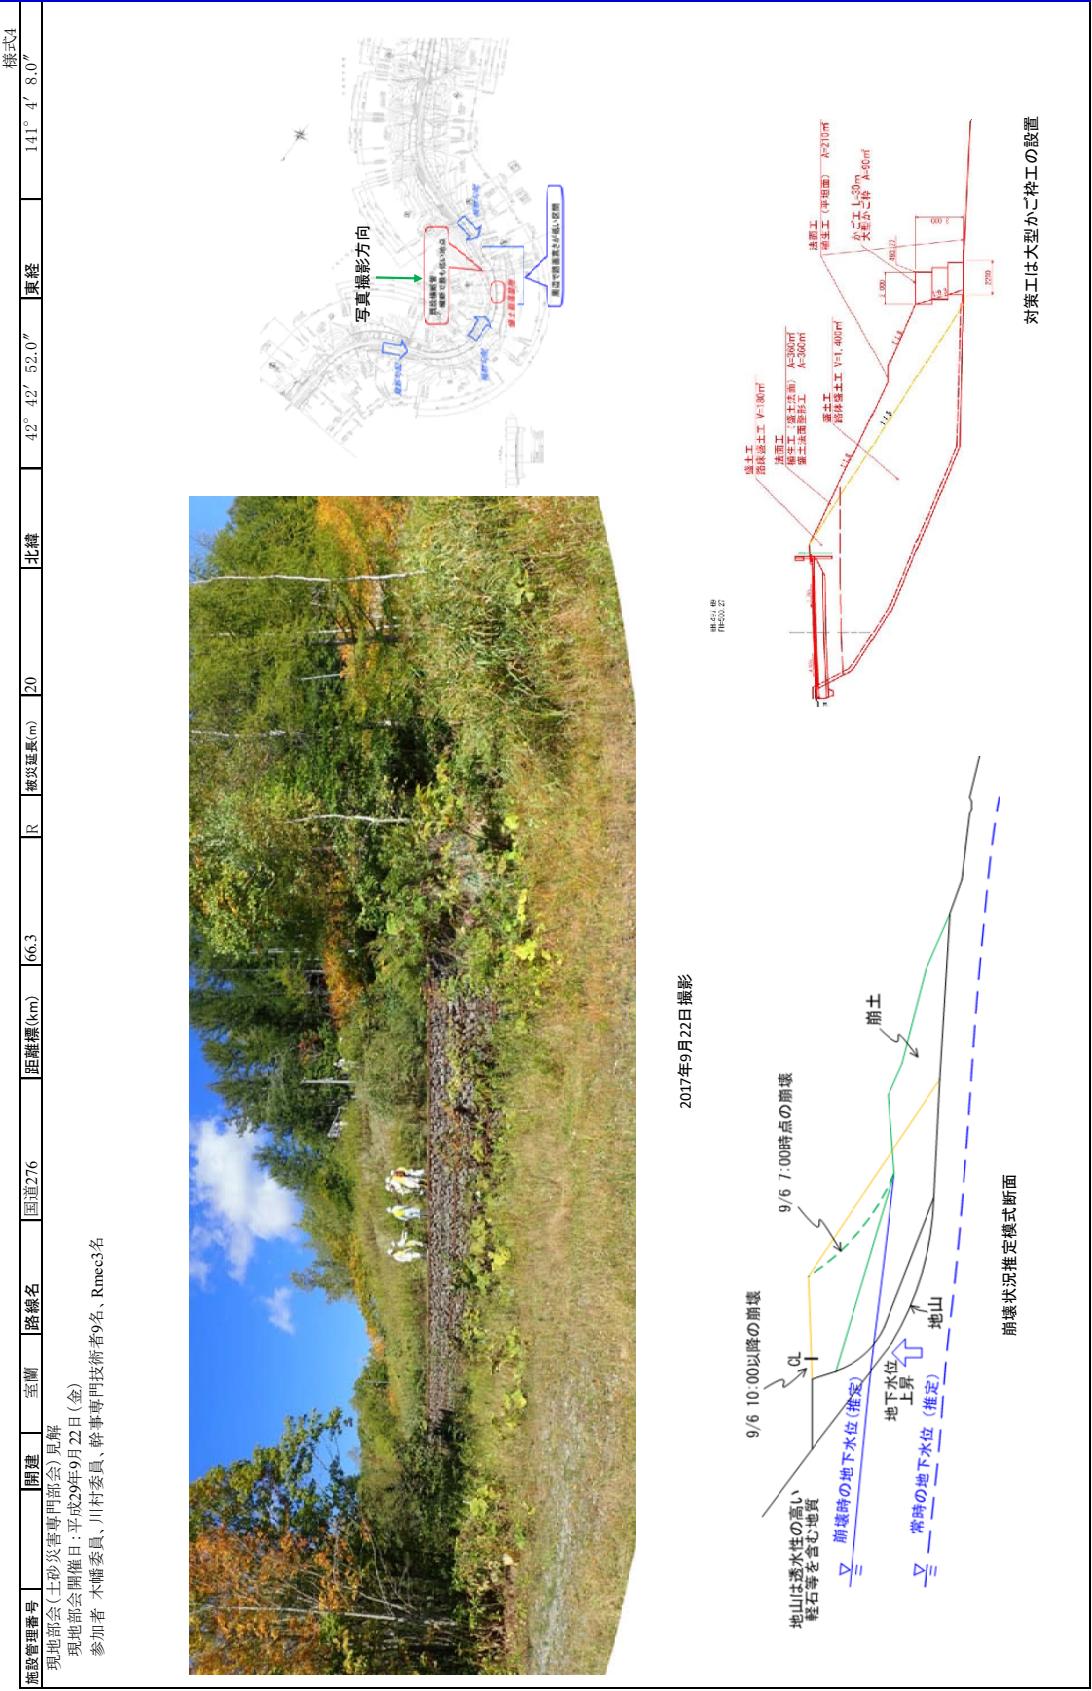
図 3.10 事例集（様式 3：被災直後の状況）(2)

①当該地は傾斜地盤上の盛土である。

②地山は軽石を含む透水性の高い地質である。

③盛土材料は路体盛土として問題無い材料である。

④降雨による地下水位上昇と地山からの浸透水が盛土に供給されていたと推察。

⑤道路縦断線形では被災箇所にて路面の表流水が集まりやすい状況であった。

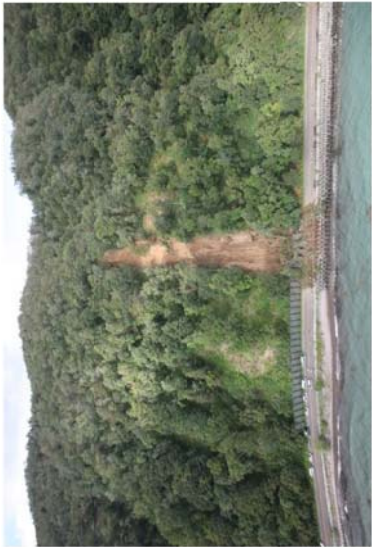
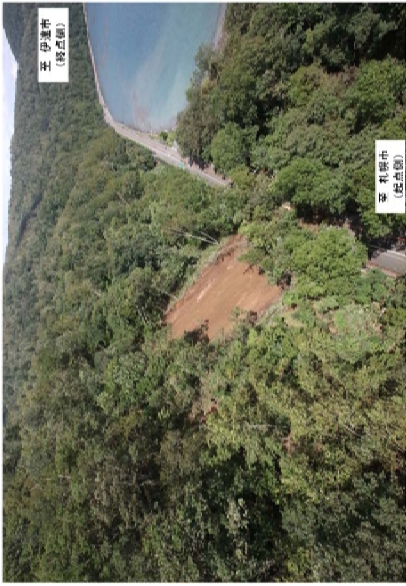
| 地点名 | 現場① | 現場②(参考) |
|---|---|---|
| 被災原因 | 豪雨 | 豪雨、地震(北海道胆振東部地震、平成30年9月6日発生、震度6弱(千歳市)) |

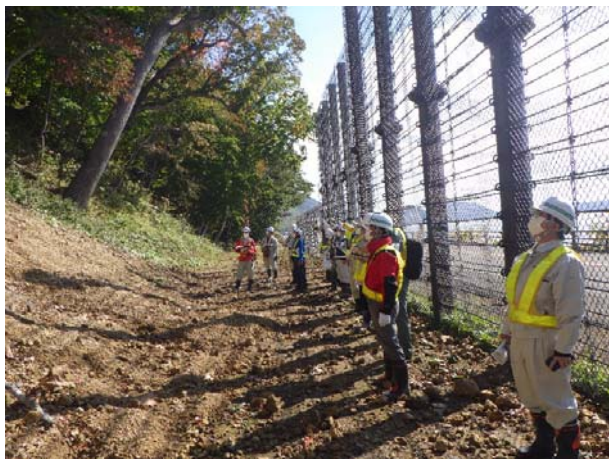
写真 3.1 現地部会状況①（R3.10.13 撮影）

現地部会（現場①）の状況を写真3.1～3.3に示す。現場には対策工として防護柵が再設置されており、崩壊斜面に関しては特に斜面保護工等の対策は講じられていない。

また、斜面に着目すると崩壊面にはガリー浸食が確認され、当該箇所では、平成30年の崩壊後も表面水が集中し流下していることが示唆される。

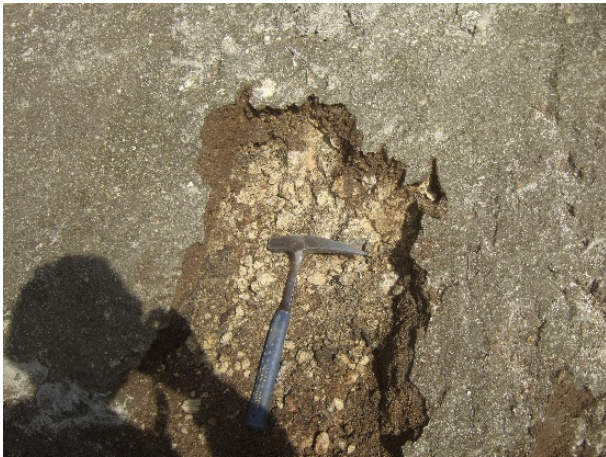
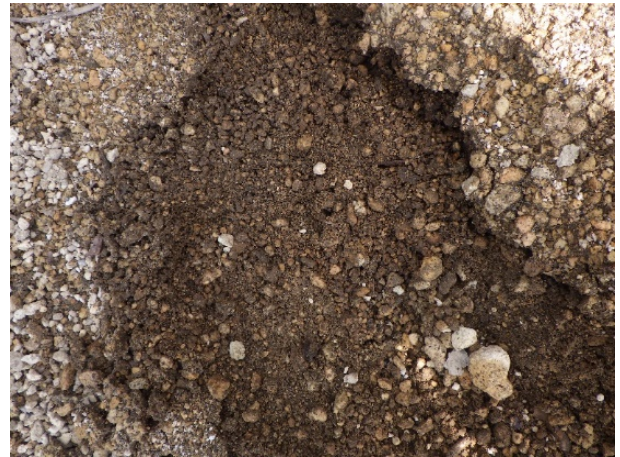
写真 3.4 現場①崩壊土砂状況①（R3.10.13 撮影）      写真 3.5 現場①崩壊土砂状況②（R3.10.13 撮影）

■地質は泥岩（頁岩）を基盤岩とし、その上位に恵庭降下軽石が分布。今回の崩壊はその恵庭軽石層が崩壊したものである。

■崩壊土の恵庭降下軽石は軽石の状態（軽石の角が円磨）から2次堆積物であると想定できる（写真 3.4、3.5 参照）。

■このような地質構成は当該地一帯に当てはまり、KP=41.5 の崩壊は微地形などで他よりわずかに集水しやすい状況と推察。
