## 1 1 . 冬期路面管理データの活用に関する検討

### 1 1 . 1 概要

### 1 1 . 2 CCTV カメラ画像による路面判別フローの検討

### 1 1 . 3 道路テレメータデータの活用検討

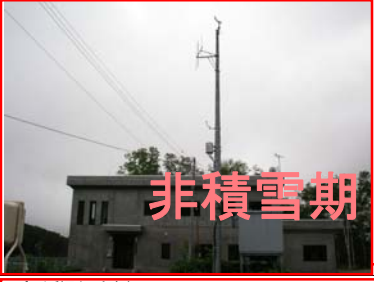
| | 〔非積雪期の周辺環境〕<br>除雪ステーション敷地内の建物に隣接しているため、建物の影響を受けないよう風向風速計の高さに配慮されているが、低い高度の観測機器への影響の可能性がある。 |
| データ利用上の留意点<br>風向風速 —— 建物の影響の無いよう観測高度に配慮され、峠付近を代表する。データ利用上の問題点は特にない。<br>気温 —— 建物背面なので通風性に乏しいが、峠付近を代表し、データ利用上の大きな問題点は特にない。<br>降水量 —— 雨量計の設置高さが約5mと高い他、建物の背面に位置するので、過小評価されている可能性がある。 | |

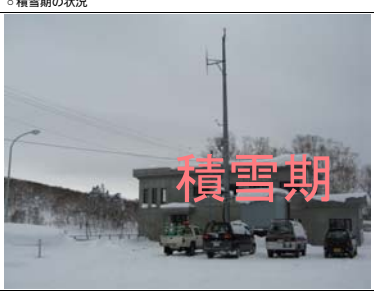
| | 〔積雪期の周辺環境〕<br>建物の影響の可能性がある他は、西側にある樹木も落葉広葉樹のため、その影響は殆どない。降雪量の多い峠の頂上に位置しているので、観測機器への降雪の影響が懸念される。 |
| データ利用上の留意点<br>風向風速 —— 建物の影響の無いよう観測高度に配慮され、峠付近を代表する。データ利用上の問題点は特にない。<br>気温 —— 建物背面なので通風性に乏しいが、峠付近を代表し、データ利用上の大きな問題点は特にない。<br>降水量 —— 雨量計の設置高さが約5mと高い他、建物の背面に位置するので、過小評価されている可能性がある。冬期間は、凍結により正常動作しないことが多いので、データの精度や扱いに注意する。<br>積雪深 —— 山中に設置されているので樹木の吹きだまりの影響を受けている可能性があり、データの扱いに注意する他、異常値や欠測が多い。 | |

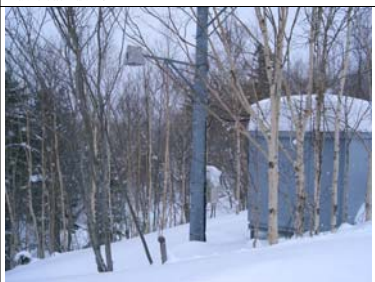
| | 〔積雪深計の設置状況〕<br>斜面上に局舎と観測機器用のコンポールが設置されており、高さ約3～3.5mの位置に超音波積雪深計が取り付けられている。 |
| 観測上の注意事項<br>斜面上の積雪を観測しているので、平地部よりも過小評価されている可能性がある。<br>局舎の周りの吹きだまりの影響を受けている可能性がある。<br>道路本線の除雪によってスペースに堆雪された雪の影響を受けている可能性がある。<br>スペースの雪山が大きくなると、積雪深の観測位置には積雪しなくなる可能性がある。 | |

- 積雪深センサーの設置位置が道路上を代表していない（斜面上を観測）
- 道路除雪による堆雪スペースの影響を受けている。

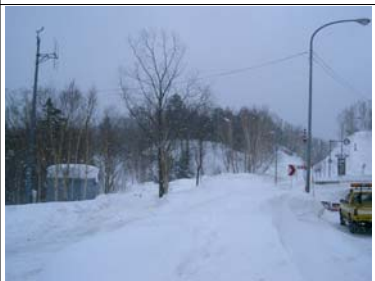
| | 〔道路脇スペースの状況〕<br>観測施設と道路本線との間にはスペースが存在し、冬期は本線を除雪した雪の堆雪スペースとなる。 |

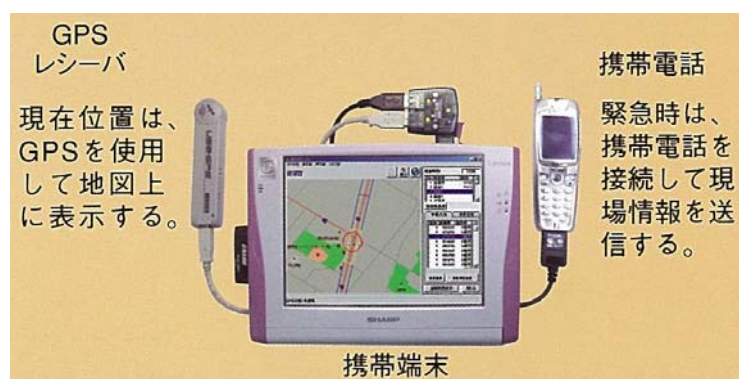
図 1 1 - 1 1 専用携帯端末

北海道開発局網走開発建設部管内の一部事務所においては、道路巡回での専用携帯端末使用により、道路巡回データの電子化が図られている。

この「道路巡回システム」は、北見道路事務所の全区間、網走道路と斜里道路の一部で導入されており、道路巡回記録を現場で専用端末に入力後、事務所で P C にデータを転送してデータベース化し、巡回日誌を MS-Excel 形式で出力可能となっている。
