## 12. 北海道の道路雪崩と雪崩管理

### 12.1 活動概要

### 12.2 北海道で発生した道路雪崩の特徴

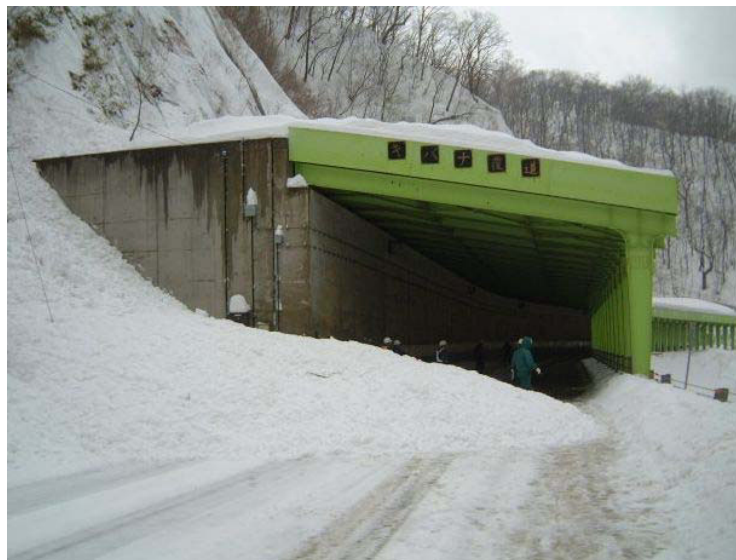
写真12-1 スノーシェッドをはみ出した雪崩のデブリ（堆雪）

写真12-1はスノーシェッドの坑口を雪崩が塞いだ事例であるが、小規模なものはそれほど珍しくはない。スノーシェッドの長さが不十分なケースと考えられるが、何度か発生した雪崩のデブリや無積雪期に発生した流出土砂がスノーシェッドの屋根に載っていたために、坑口にはみ出す場合もある。車両等の通行時に発生すると危険が大きいため、スノーシェッドの適正な設計とスノーシェッドからはみ出す可能性があるときは、スノーシェッド上の雪処理などの維持管理も必要である。

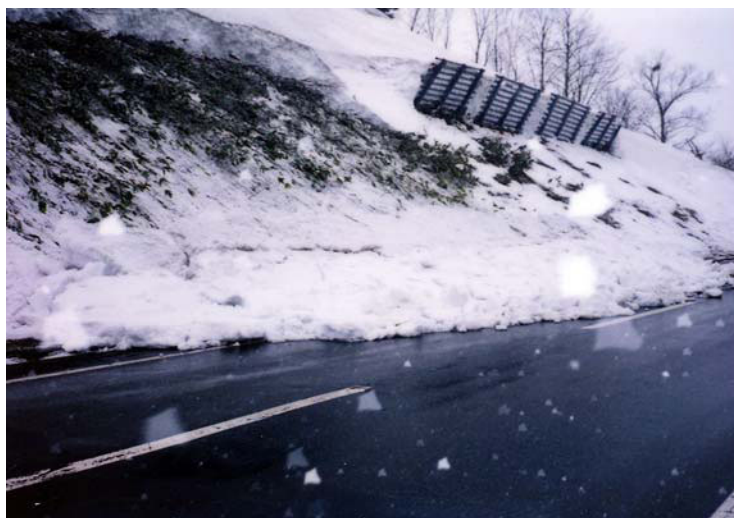
写真12-2 吊柵の下で発生した雪崩から数日後、柵と横並びの位置から発生した雪崩

写真12-2は吊柵の下から発生した全層雪崩である。斜面の雪を支えていた路側の雪が除雪されて抑えを外されたために発生した雪崩である。小規模なため除雪処理で済まされることが多いようであるが、通行車両等があれば大事に至るので軽視することは出来ない。柵が積雪深よりも高く上下の雪の繋がりを切ったために、雪の支持力が失われている。雪と雪の結合力は大きく雪崩の発生を防止する支持力となっている。全層雪崩対策としての吊柵の高さに問題のある事例でもある。

積雪層が底面で移動するグライドは、全層雪崩の原因になる。吊柵はこのグライドを防止する機能から全層雪崩対策のためのものであり、かつ、発生区の雪崩対策工である。粉体状になった雪を止める機能は無く、すり抜け雪崩は対策の対象ではなかった。グライドは斜面上の雪の低速度の滑りであり、屋根の雪止めのように低い吊柵でも十分な機能がある。全層雪崩で問題になっているものが切土のり面の最下段の吊柵である。吊柵が積雪深より高いために雪の結合による支持力が失われ雪崩を誘発することは前述した。また全層雪崩に限って言えば柵高は低い方がよいことを、実験的に確かめることが望まれる。

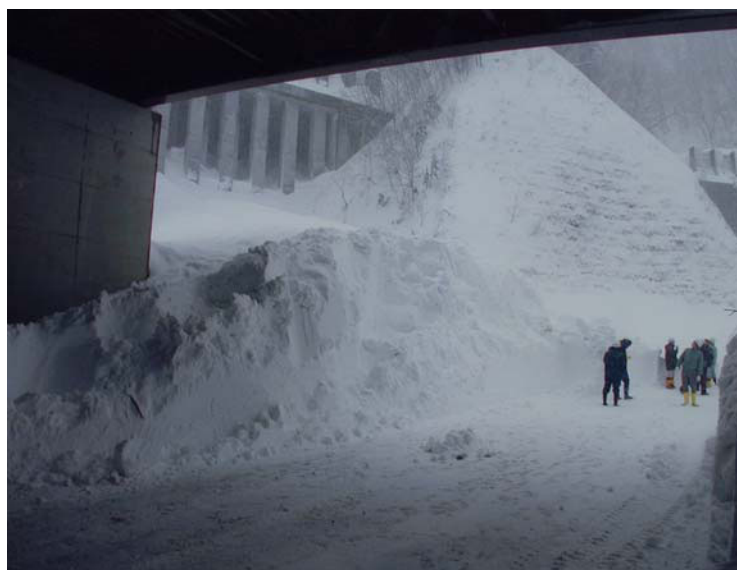
写真12-3 減勢工をオーバーフローした雪崩

沢等を流下する雪崩に対する対策として、土塁や擁壁などの減勢工がある。しかし大規模な雪崩に対しては防雪容量が足りないため写真12-3のようにオーバーフローする事例がある。

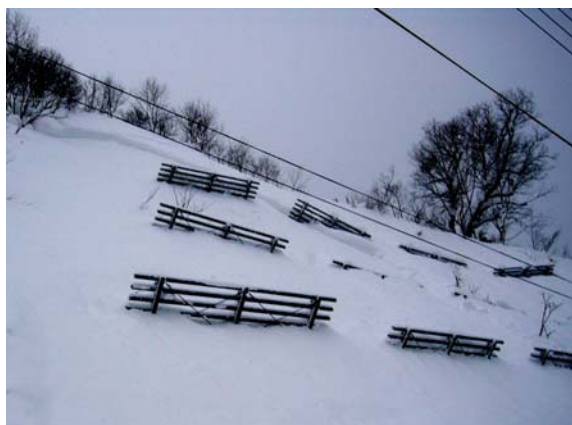
破断面が、斜面上部左端から雪崩予防柵を横切って斜め下方に走っているのが確認できる（事例 No.19）

写真12-4 雪崩が抵抗物をすり抜けた痕跡

写真12-4に雪崩予防柵をすり抜けていると確認された状況を示す。破断面が斜面上部から雪崩予防柵を横切って、斜め下方に凹凸状に走っているのが確認できる（上段）。また予防柵が存在する法面で全層雪崩が発生しているケースがある（下段右）。これはあきらかに、雪崩予防柵を雪崩が通過し（すり抜け）たことを示している。ここでは、このような雪崩を「すり抜け雪崩」ということにするが、あくまでも柵の存在を前提にしたもので、高密度の樹林を抜けて流れる雪崩も同じと考えてよい。面発生乾雪表層雪崩に分類されるが短時間に大量の降雪時に発生する。

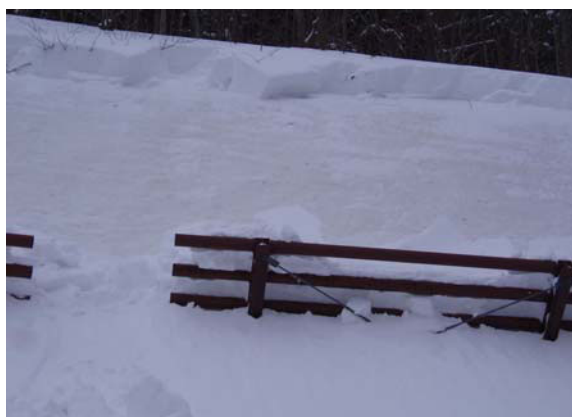
斜面上部に破断面が確認される。すべり面と雪崩予防柵の位置関係から、発生した雪崩は雪崩予防柵をすり抜けて流下し、雪崩末尾の積雪ブロックが予防柵に捕捉されたものと推察できる（事例 No.29）

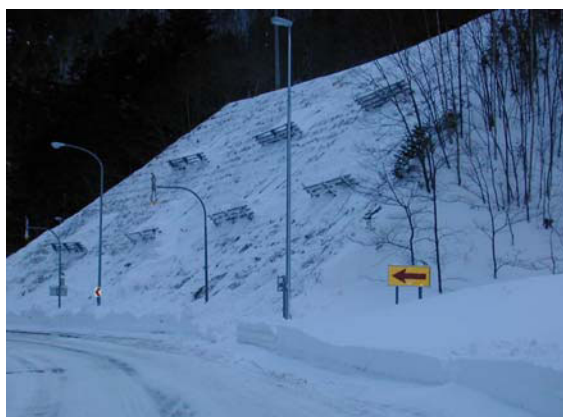
すべり面が整形のり面上であることから、雪崩は雪崩予防柵をすり抜けて崩落したことが推察できる（事例 No.23）
