## 5.岩盤斜面評価精度向上のための調査手法の検討

本章では、道路管理技術委員会に設置されている岩盤斜面専門部会の活動内容を報告する。

### 5.1 部会設置の目的と活動の概要

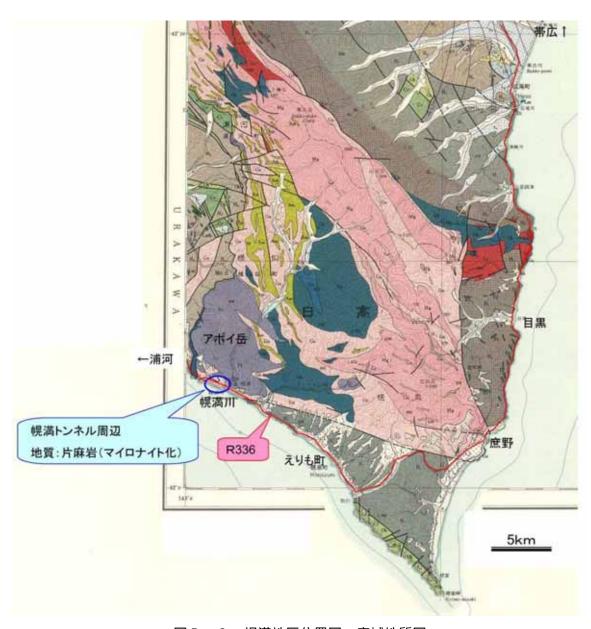
図5-2 幌満地区位置図・広域地質図

えりも町市街地から北西に約15kmに位置する幌満地区は、新生代古第三紀の片麻岩が分布している(図5-2)。この付近は、北海道の中軸部を形成する日高帯に属し、古い時代に形成された地質帯が分布する付加帯と呼ばれる地域である(図5-3、図5-4)。

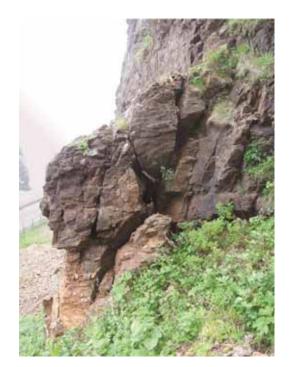
図5-5 幌満地区亀裂の状況

生成年代が古く複雑な応力履歴を有することなどが原因となり、付近に分布する岩盤は一般に硬質であるが、亀裂が多く発達している(図5-5)。

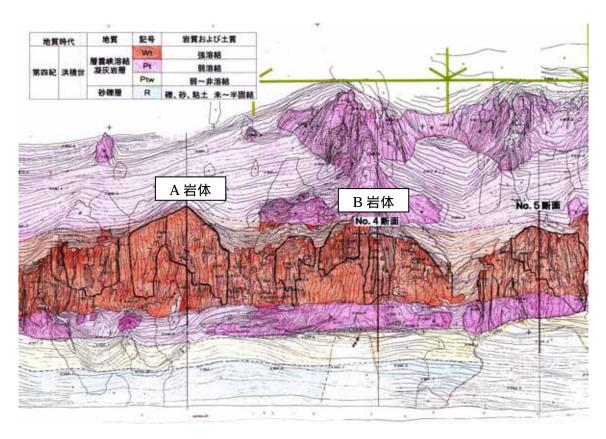
図5-8 上川町四の岩地区地質図

層雲峡の北西約4kmに位置する上川町四の岩地区(図5-7)は、新生代第四紀更新世の溶結凝灰岩が分布している(図5-8)。溶結凝灰岩は比高70m以上でほぼ垂直の急崖を形成し、脚部には侵食を受け易い弱溶結部と砂礫層が分布している(図5-9)。また溶結凝灰岩には垂直方向に連続性の良い亀裂、柱状節理の発達が顕著であり、昭和62年には同様の地形地質条件の天城岩で岩盤崩落が発生している(図5-10)。

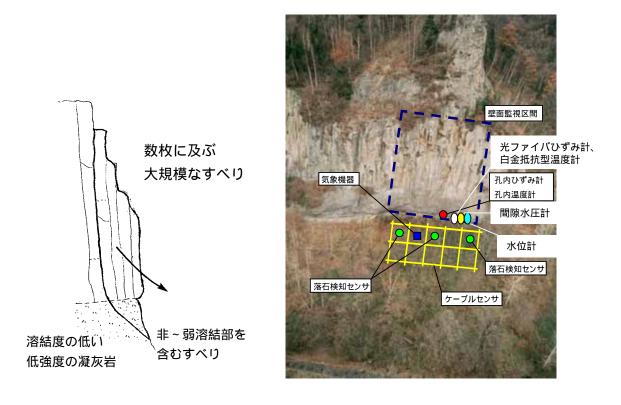
図5-11 四の岩地区 B 岩体の想定崩壊メカニズム(左)と設置計器(右)

四の岩地区では、柱状節理の発達した溶結凝灰岩の強溶結部が、脚部の非溶結部~弱溶結部を含むすべり破壊により崩壊することなどを想定し(図5-11左) 各種計測機器が設置されていた(図5-11右)。

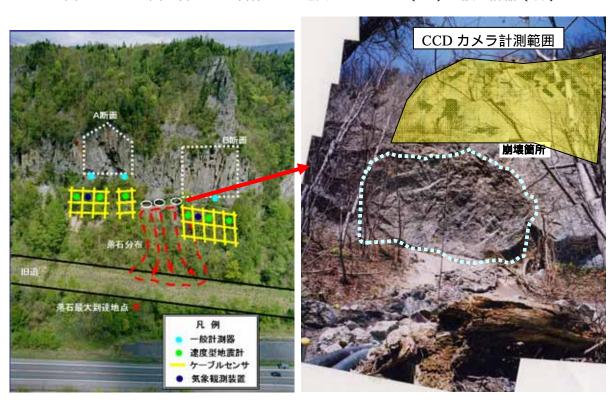
図5-12 四の岩地区平成13年4月のはく離崩壊の状況

計測期間中に当初想定していたような大規模な岩盤崩落は発生しなかったが、平成13年4月に計測箇所の近傍に位置する急崖脚部の弱溶結部を発生源として、計150m³程度の剥離型崩壊が発生した(図5-12)。

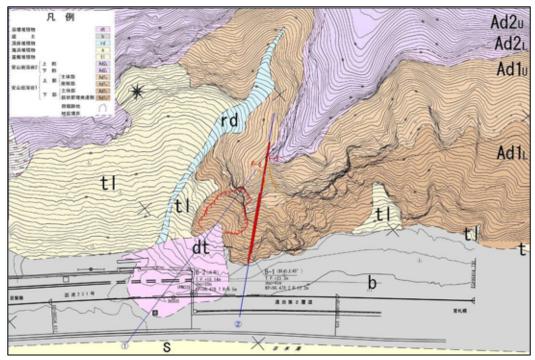
図5-14 増毛町岩尾地区地質図

留萌市の南西約20kmに位置する増毛町岩尾地区(図5-13)は、新生代第三紀鮮新世の亀裂が発達した安山岩が分布している(図5-14)。

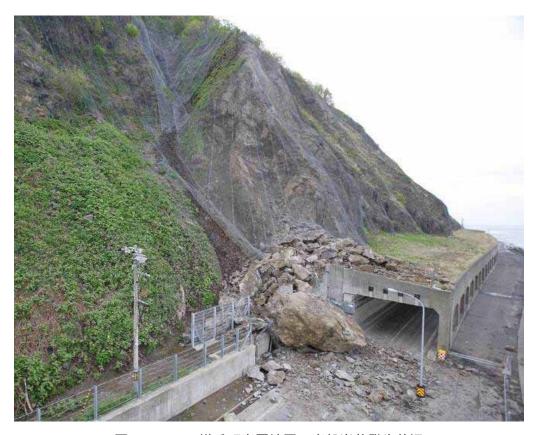
図5-15 増毛町岩尾地区の岩盤崩落発生状況

当該地区では、平成20年5月に高さ約35m、幅約12m,最大厚さ3~4m、体積約650m³の岩盤崩落が発生している(図5-15)。

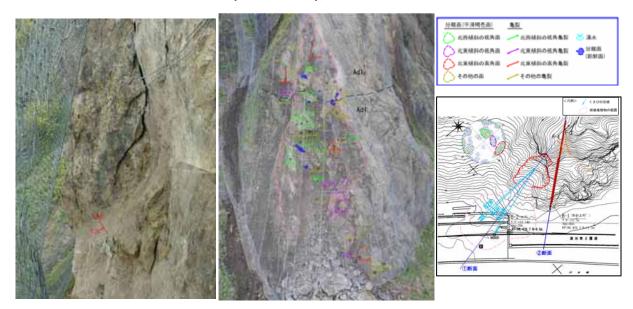
図5-17 増毛町岩尾地区におけるクライミング調査による現地写真・踏査結果の事例

地質分布・亀裂状況等を近接・目視で確認するために、クライミング調査を実施し、不安定岩体の位置や規模の特定に活用した(図5-17)。

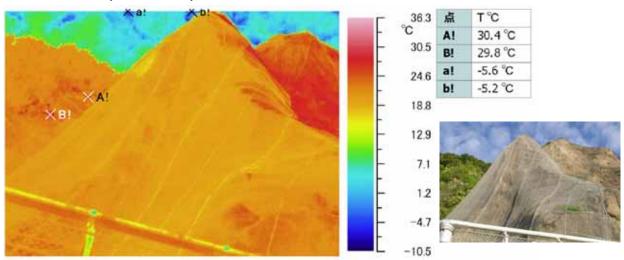
図5-18 増毛町岩尾地区における熱赤外線カメラ撮影の事例

目視では確認困難な湧水や湿潤箇所等を確認する目的で、熱赤外線カメラを用い、斜面の温度 分布を撮影した(図5-18)。

- ・ ラジコンヘリによる空中写真撮影では、逆光を避けるために日の出前に撮影した。
- ・ 地上設置型レーザープロファイラーでは、オーバーハングなどの微地形が把握できたが、航空レーザープロファイラーの測量データとのすり付けに苦労した。
- ・ 熱赤外線についても「総合的な岩盤斜面評価総括表」に加えるべきだ。

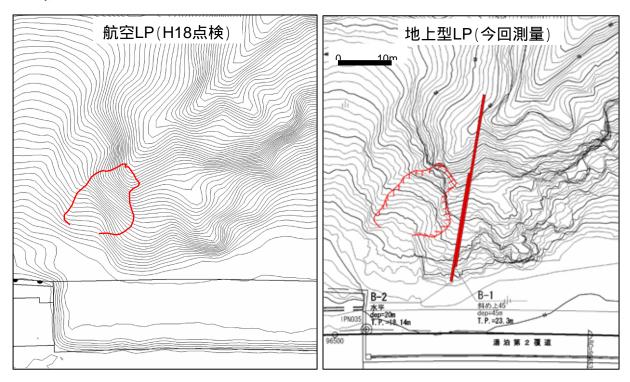
図5-19 増毛町岩尾地区における地上設置型レーザープロファイラー測量の事例

付近は航空レーザープロファイラーによる航測図が整備されていたが、斜面のオーバーハングなどの微細な地形を把握する目的で地上設置型レーザープロファイラー測量を実施した(図5 - 19)。
