## 8. 道路気象情報の高度化

### 8.1 概要

本テーマでは、雨の降り方や雪の降り方の変化傾向を把握し、災害発生時の気象概要をデータベース化し、それを経験則として利用できるよう気象情報利用ガイド（案）を作成した。また、大雨警報の基準値である土壌雨量指数の利用法についても検討した。

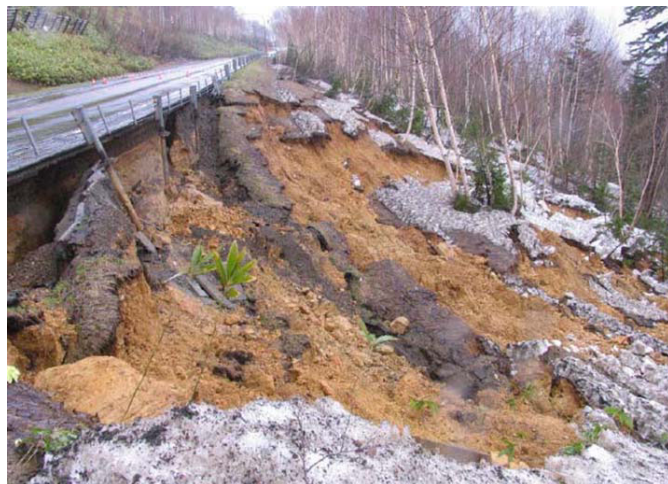
図 8.21 国道 230 号 KP=40.8  
土砂災害発生状況  
(札幌開発建設部 HP より転載)

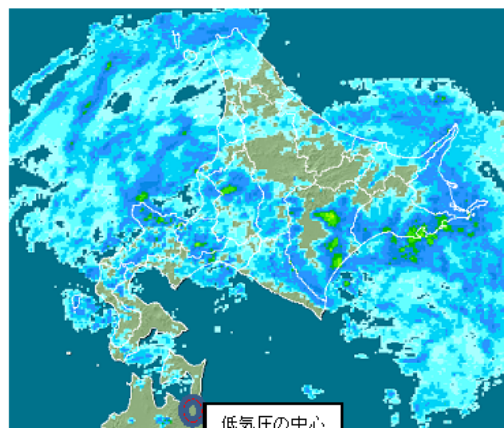
図3 低気圧前面の雨域  
低気圧の前面に強い雨域があるので注意  
2010年7月12日09時
