## 9. 講習活動および実用化活動

## 9.5 活動テーマ概要の作成

## 降雨等と土砂災害の関係

## 道路気象情報の高度化

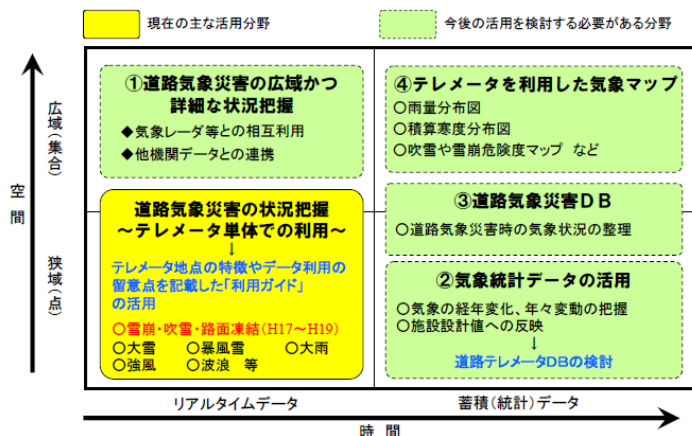
図4 道路テレメータの現在の活用分野と今後の活用検討分野

すい区間に整備されている。このような活用分野を空間軸と時間軸上に表すと、図4の黄色となる。

道路テレメータの活用方策を検討する上では、図4のように空間軸上での広がり、時間軸上での広がりを踏まえる必要がある。現在の活用状況に対して、今後、活用を検討する必要があると考えられる分野を、図4に緑色で示した。空間軸での広がりを踏まえると、①のように他機関の気象データとの連携や、気象レーダなどの相互利用が考えられる。これによって道路気象災害の発生状況をより広域的に把握できだけでなく、狭域についての気象状況もより詳細に把握することができる。時間軸での広がりについては、リアルタイムデータの活用だけでなく、蓄積されたデータの活用がある。蓄積データについては、現在でも災害発生時の事後分析や新規路線の調査時に活用されている。1で示した道路テレメータ利用ガイドの統計部分も、蓄積されたデータを活用した例である。道路テレメータのデータは、1995年ごろから蓄積されており、地点によっては10年以上のデータが揃っている。このような蓄積データや、さらにそれを統計処理した統計データは、今後、一層活用できる分野であると考えられる。

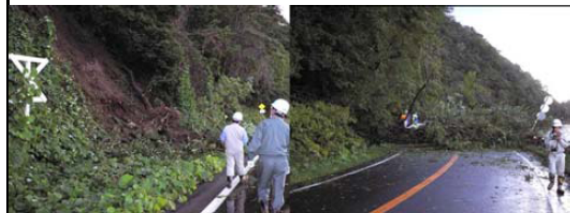
図3 土砂災害データベースイメージ図

また、「土砂災害専門部会」の協力を得て、土砂災害の概要を図3のようにまとめた。
