## 4. 降雨等と土砂災害の関係

### 4.1 部会設置の目的と活動の概要

## 4.2 土壌雨量指数と土砂災害発生危険基準線

#### 4.4 渡島・日高・留萌地域の土砂災害箇所における降雨パターンと地形・土質特性

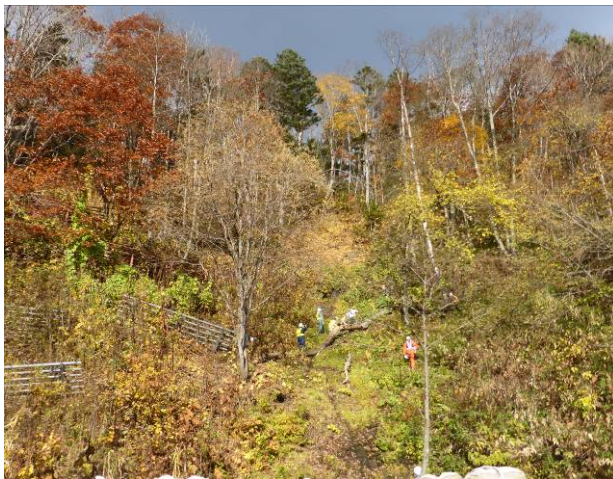
現地調査は崩壊現場の地形特性および崩壊規模、その他土砂災害に起因するような事項を確認するために斜面の踏査（写真 4.1 参照）を行い、それと同時に地層構成の把握や崩壊土砂を対象とした土質試験試料採取のためのサンプリング（写真 4.2 参照）を実施した。なお、サンプリングについては現地状況や用地的な制約より採取可能な箇所のみの実施とした。

写真 4.1 現地踏査状況

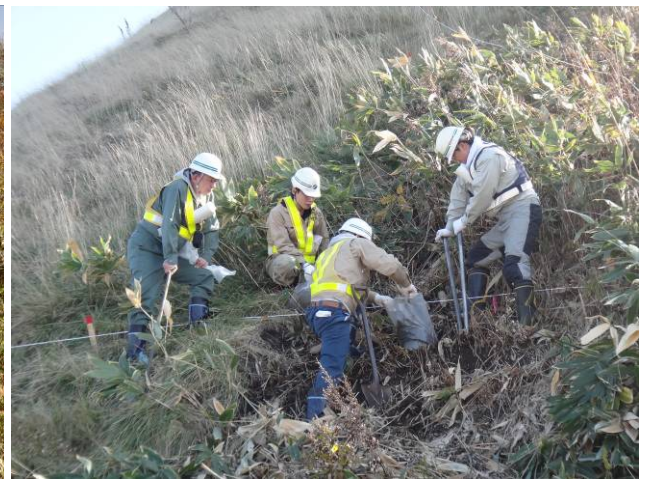
写真 4.2 サンプリング状況
