## 9. 地形性降雨による道路災害発生地域の検討

本章では、平成 28 年度～平成 29 年度業務で抽出した、上記の台風事例を含む地形性降雨が顕著な大雨事例（平成 9 年度～平成 29 年度）から、地形性降雨の特徴と道路に対する危険性について取りまとめた。

地形性降雨が顕著な事例における  
降雨分布と災害発生箇所  
(地形性降雨事例シート)

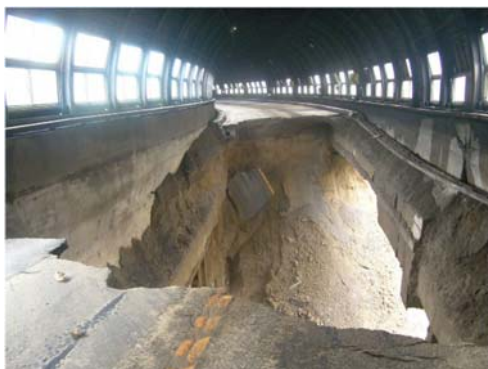
写真 9.1 国道 274 号日勝峠被害状況

特に、2016（平成 28）年の台風 10 号では、地形性降雨によって、日高地方、十勝地方や上川南部でこれまでに経験のない大雨となった。その結果、道内の国道では、国道 274 号や国道 38 号における道路崩落、橋梁の損傷など甚大な道路災害が発生した（写真 9.1）。

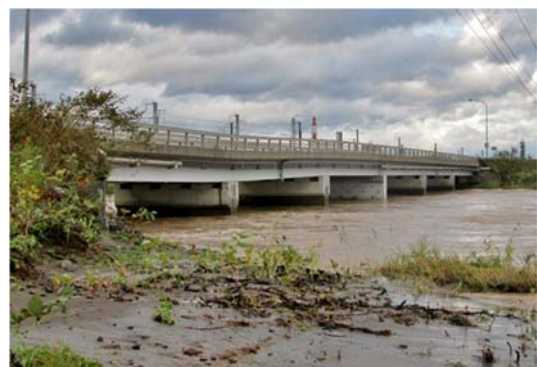
写真 9.2 国道 36 号竹浦橋被害状況

更に、2017（平成 29）年における台風 18 号から変わった温帯低気圧の接近時には、十勝地方や、太平洋側から日本海側南部の山沿いで地形の影響が加わり、局地的な大雨となった。国道 36 号の白老町竹浦橋では河川の増水によって橋脚が沈下し、一か月以上の通行止めとなった（写真 9.2）。

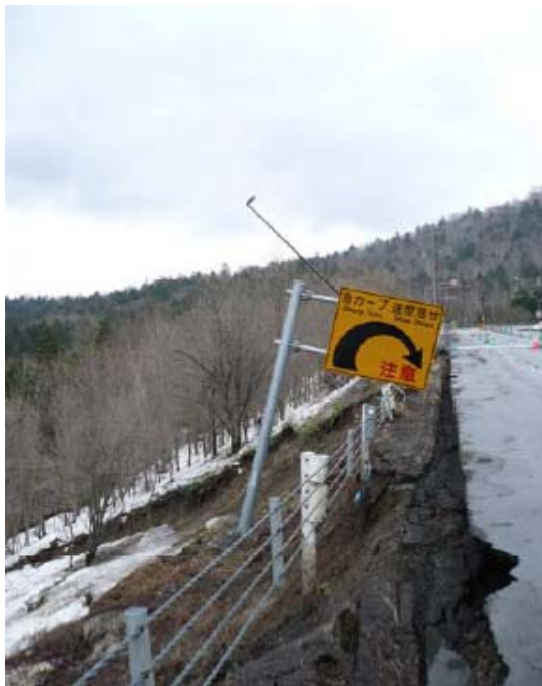
| 7 | 旭川 | | 国道 38 号 | 富良野市西達布（KP93.8 付近） | 片側交互規制 | 盛土崩壊 | ⊗ |

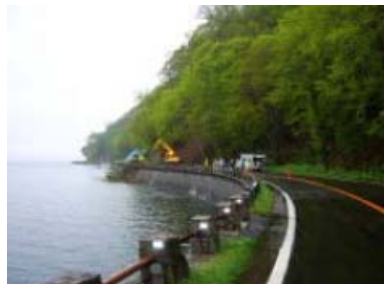
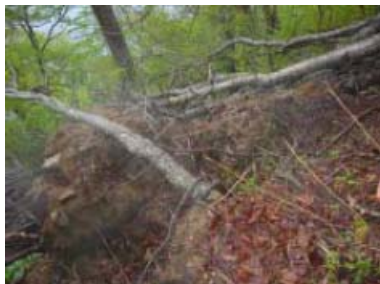
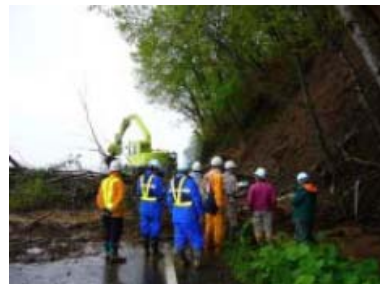
| 事例 | 管轄 | 管轄事務所 | 国道 | 始点 | 終点 | 原因 | 種別 |
|---|---|---|---|---|---|---|---|
| | 札幌 | 千歳道路事務所 | 国道453号 | 支笏湖畔 (KP46.2付近) | 片側交互規制予定 | 斜面崩壊 | × |

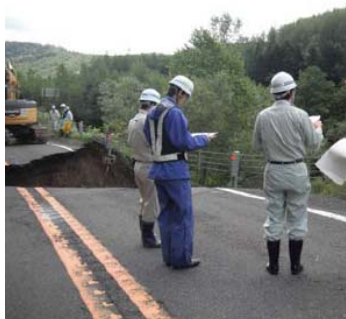
R276（大湍区）

| 事例 | 管轄 | 管轄事務所 | 国道 | 始点 | 終点 | 原因 | 種別 |
|---|---|---|---|---|---|---|---|
| | | 有珠道路事務所 | 国道 276 号 | 伊達市大湍区宮城町 (KP63.0) | 伊達市大湍区清原 (KP66.4) | 土砂崩れのため | × |

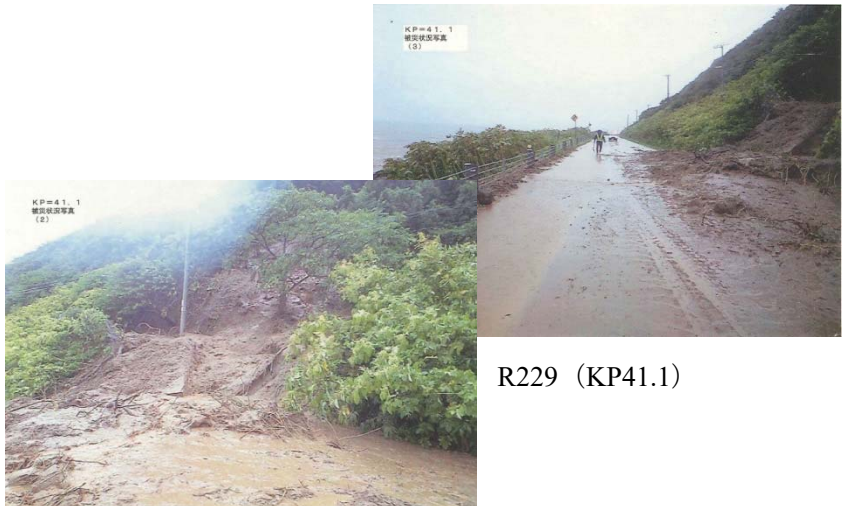
R229（KP41.1）

| 事例 | 管轄 | 管轄事務所 | 国道 | 始点 | 終点 | 原因 | 種別 |
|---|---|---|---|---|---|---|---|
| | 小樽 | 小樽道路事務所 | 国道 229 号 | 積丹町野塚町 (KP38.7) | 積丹町西河町 (KP43.1) | 斜面崩壊 | × |
