## 6. 道路雪崩の実態と対策

## 6.2 最下段の全層雪崩対策のあり方

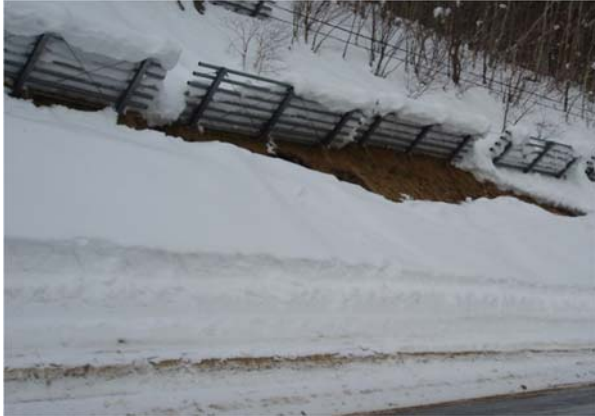
写真 6.2 柵最下段に発生したクラック  
(R453号 盤尻)

写真 6.2 は雪崩予防柵によって柵下の雪との縁が切れて、斜面下部でグライドが起こっている様子である。路側の雪堤が持つ抑止力となって、斜面積雪が滑り落ちるのを抑えているものと考えられる。写真 6.3 は、中山峠の全層雪崩の発生現場に隣接する法面下部の除雪状況である。雪堤を拡幅除雪によって削り取っている様子がわかる。その後暖気が入り融雪が進むとともにグライドが進み、斜面積雪を保持する雪堤がないために面発生湿雪全層雪崩が発生したと推察されている。

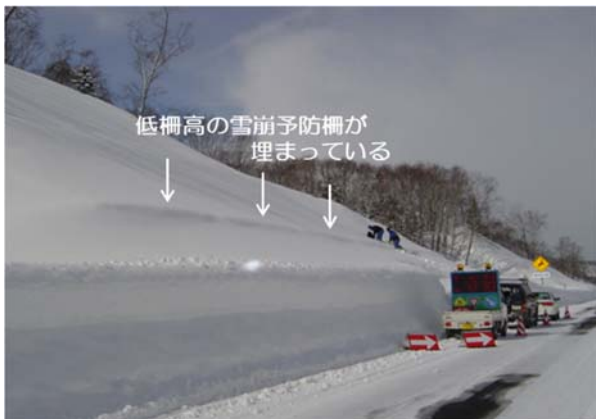
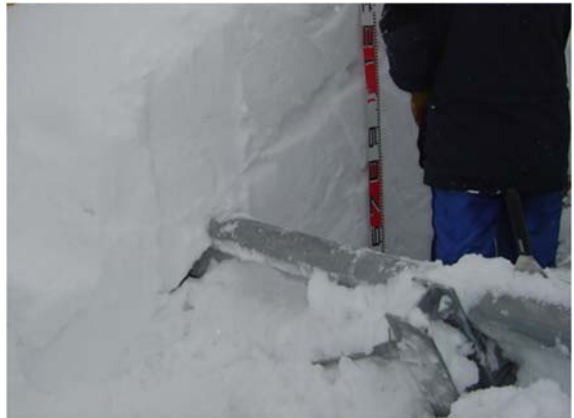
一方の対応策として、積雪の支持力を利用して雪崩を防ぐことを目的に低い柵高の雪崩予防柵を配置したのが豊富 BP（写真 6.4、写真 6.5）である。柵の周りの雪は固く結合し、クラックや空

洞は確認されない。柵の上部で斜面上下の積雪の縁が繋がることで下部積雪の雪崩を防ごうとするものである。もう一つの対策として、法面下部の積雪のグライドを防ぐことを目的に、R236号清陵では、低い杭高のグライド防止杭を設置している（写真 6.6）。

写真 6.4 積雪に埋もれた低柵高予防柵  
(R40号 豊富 BP)

写真 6.5 雪崩予防柵の周りの積雪状況  
(R40号 豊富 BP)

- ・豊富 BP では柵高の低い予防柵（柵高 1.0m）を設置している。供用以降に雪崩発生履歴はないため、結果として雪崩抑止効果があると考えられる（稚内道路事務所）。
- ・グライド防止杭を設置して以降、法面下部の積雪にクラックが入ることは無くなり、法面下部を発生区とする全層雪崩は発生していない（有珠復旧事務所）。

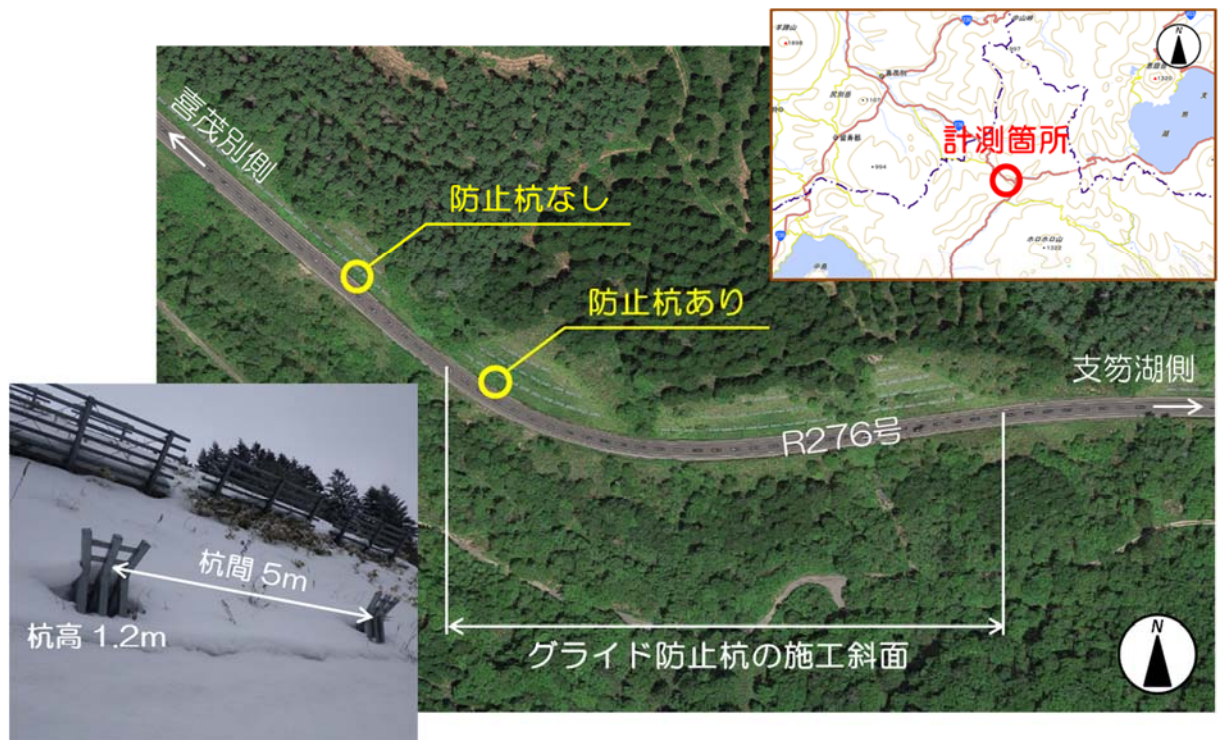
図 6.4 試験位置と計測箇所に設置されているグライド防止柵の概要  
(GoogleEarth に加筆)

調査の実施位置と、計測箇所に設置されているグライド防止杭の概要を図 6.4 に示す。グライド防止杭が設置されている箇所と設置されていない箇所、計 2 箇所で実施した。また、グライド計測の結果と大滝アメダスにおける気象時系列を図 6.5 に整理した。

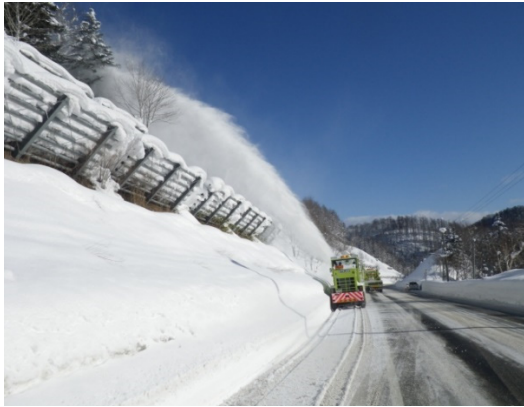
写真 6.8 ロータリ除雪車による拡幅除雪  
(R236 号清陵)

具体的な除雪の方法としては、写真 6.8 のようなロータリ除雪車による拡幅時に、初冬期から 1 月くらい最下段から法尻の積雪に投雪して積雪をなるべく強固なものにしておくことが望ましい。

2 月上旬に 3 回の拡幅除雪（写真 6.8 にあるような法尻にたたくような投雪ではなく斜面全体に吹く付けるような投雪）が行われた。気温が比較的高い時期であり、最初の 2 回の除雪時期には、グライド防止杭がない斜面ではグライドが進んでいることが見てとれる。その後、徐々にグライドは進み、防止杭のありなしでグライド量の差が広がっていくのがわかる。

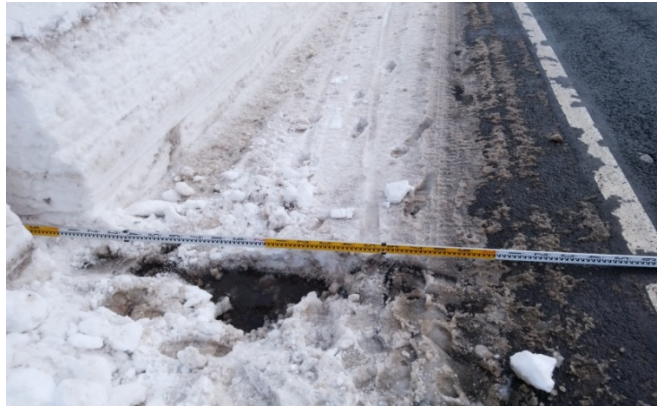
写真 6.9 拡幅除雪後の二次堆雪幅  
(平成 31 年 1 月下旬：R236 号清陵)

出水が激しいようであれば、路側幅が 1.5m 以下となっても、図の中段のように路側の先端が側溝端部となるような除雪を行うことが望ましい。もし融雪水の影響が少ないのであれば側溝は雪堤に埋もれていても構わない（なお写真 6.9 によると雪堤幅は 1.3m 程度で側溝はその外側にある）。道路構造上かなり路肩幅員が小さく、雪堤がわずかしかなかったような場合で雪崩の危険性が高い場合は、次ページのハード対策を考える。

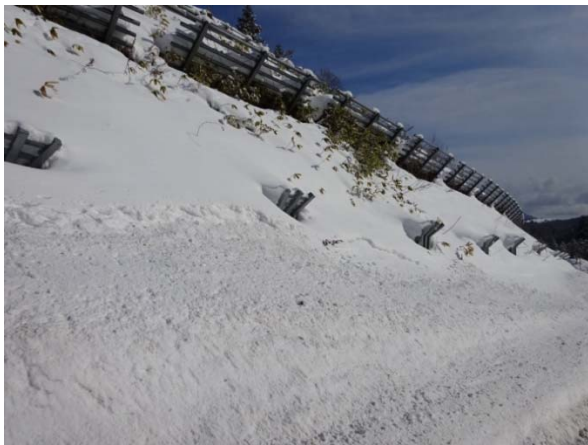
写真 6.10 最下段のグラライド防止杭

基本は雪崩予防柵の既設斜面で、その最下段の斜面の全層雪崩が問題になるため、その部分が対策の対象となる。表層雪崩による災害の危険性はほぼなく全層雪崩が対象であることからグラライドを抑制できる対策であればよい。写真 6.10 にあるような高さの低いグラライド防止杭（ケーブルで吊るタイプとアンカー固定タイプがある）があるが、写真 6.11 にあるような単管による仮設杭でもグラライドと雪崩を抑止する効果を持つと考えられる。
