## 7. 暴風雪災害による影響と対策

### 7.1 活動概要

## 7.2 暴風雪時の道路画収集

### 7.3 暴風雪時の道路カメラ画像による視界状況把握

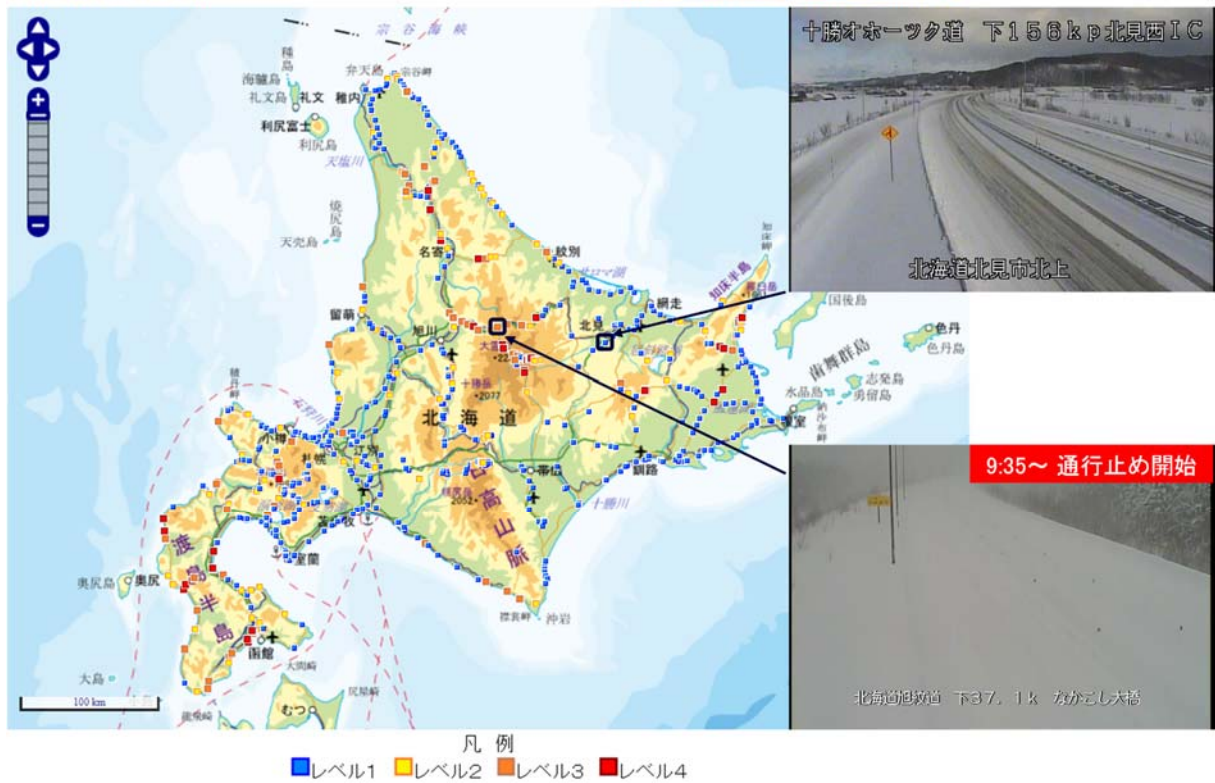
図 7.5 カメラ画像による視界レベルの算出事例 (3)  
事例 No.2：平成 31 年 1 月 24 日 11 時（上段）、1 月 24 日 12 時（下段）

図 7.3～図 7.7 で示した平成 31 年 1 月 24 日の暴風雪事例は、図 7.8 の分類の内、「F2（南北に伸びる前線上の閉塞点が北海道中央部付近を通過する気象パターン）」に相当する。

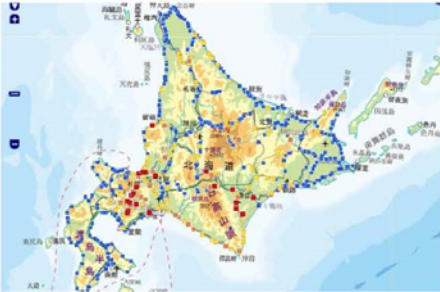
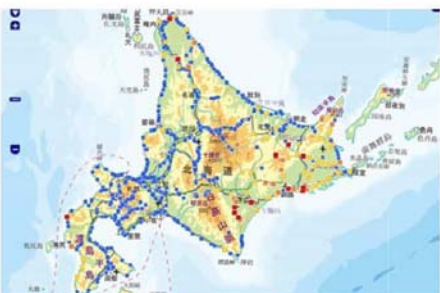
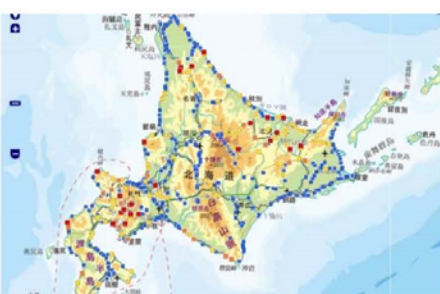
低気圧が日本海中部から東進して、北海道中部を横断するパターンであり、初期は道央地方で視界不良が多発し、低気圧の接近に伴い視界不良の多発エリアが道東地方に移動していた。低気圧の通過後は道央地方で再び視界不良が多発するほか、オホーツク海側で視界不良が発生していた。

| 天気図分類 | L7 | 低気圧が日本海中部から東進して、北海道中部を横断する |
|---|---|---|
| 視界不良が多発している<br>開発建設部 | 初期(2/29 09 時): 室蘭、小樽、札幌、網走<br>中期(2/29 15 時): 帯広、釧路、網走<br>後期(3/01 09 時): 稚内、小樽、室蘭、釧路、網走 | |

図 7.9 気象パターン「L7」の暴風雪事例の概要

平成27年度から平成30年度冬期に収集・蓄積した暴風雪事例の一覧を、表7.2に示す。特に全道的に通行止め等への影響が大きかったのは、図7.8の気象パターン分類の内、「L7」（H27-③：平成28年2月29日～3月1日）、「L9」（H27-①：平成28年1月19日～1月21日）、「L12」（H29-③：平成30年3月1日～3月3日）の3事例である。表7.2の赤で囲んだ3事例について、各暴風雪期間の初期、中期、後期の地上天気図とCCTVカメラ画像による視界情報の地図表示、および各ステージでの視界不良が多発した開発建設部を整理して図7.9～図7.11に示す。

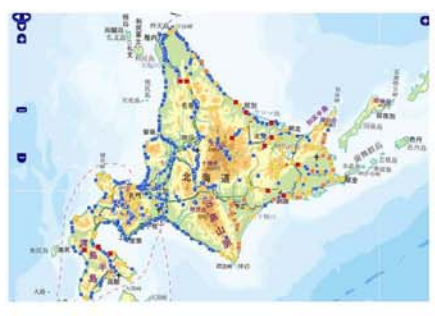
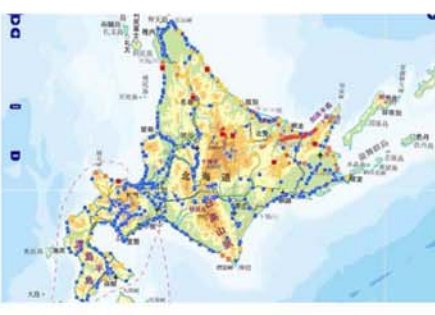
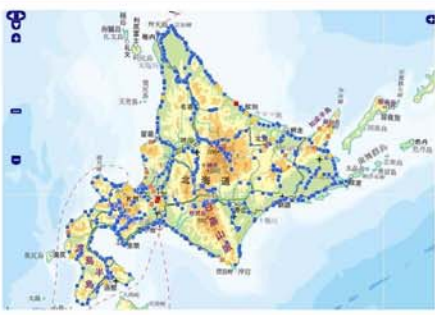
低気圧が三陸沖を北東進するパターンであり、初期は道東の太平洋側で視界不良が多発し、低気圧の北東進に伴い、視界不良の多発エリアがオホーツク海側に移動する。また、低気圧が通過した後は、冬型の気圧配置になることが多く、その場合には、札幌や小樽など日本海側で視界不良が発生する。

| 天気図分類 | L9 | 低気圧が三陸沖を北東進するパターン |
|---|---|---|
| 視界不良が多発している | 初期(1/19 07 時): 帯広、釧路、網走<br>中期(1/20 07 時): 釧路(北部)、網走、稚内、旭川<br>後期(1/21 12 時): 札幌(日本海側) | |

図 7.10 気象パターン「L9」の暴風雪事例の概要

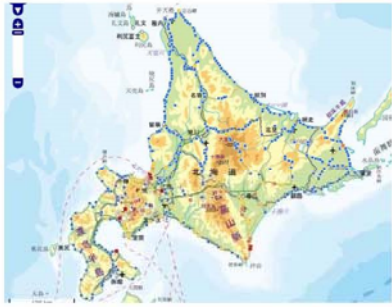
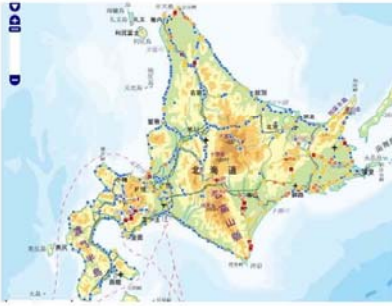
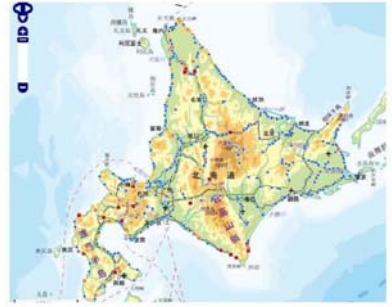
本州を挟んで2つの低気圧があり、日本海の低気圧が太平洋の低気圧に吸収されるパターンであり、初期は道央地方で視界不良が多発し、低気圧の移動に伴い、視界不良の多発エリアが道東や道北地方に移動する。低気圧が吸収された後は、道央や道北地方で視界不良が多発していた。

| 天気図分類 | L12 | 日本海の低気圧が太平洋の低気圧に吸収されるパターン |
|---|---|---|
| 視界不良が多発している開発建設部 | 初期(3/1 12時): 室蘭、小樽、札幌、帯広<br>中期(3/1 16時): 帯広、釧路、稚内<br>後期(3/2 12時): 小樽、室蘭、旭川、稚内 | |

図 7.11 気象パターン「L12」の暴風雪事例の概要
