## 5. 冬期の路面管理

## 5. 2 春志内トンネル冬期交通事故対策検討

### 5. 2. 1 調査概要

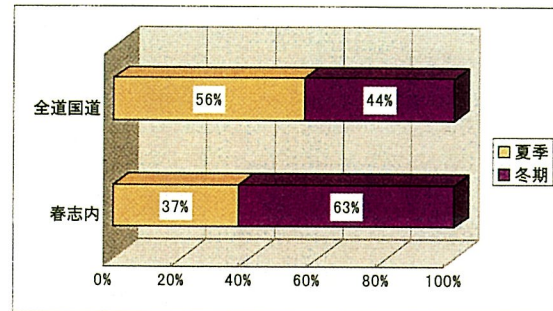
図5-2-4 春志内トンネルの夏期・冬期における事故比率

- ・春志内トンネルは夏季に比べて冬期の事故が多い。（図5-2-4）
- ・志内トンネルの事故件数は、3トンネル中最も多く、唯一死亡事故が発生している。（図5-2-5）
- ・春志内トンネルの冬期交通事故の約7割が札幌側坑口で発生している。（図5-2-6）トンネル内における事故発生は、札幌側で坑口から300m（特に100m内で多発）、旭川側で150mの範囲で発生している。
- ・神居古潭トンネルは70件と春志内トンネルの次に事故件数が多い。旭川トンネルは15件と春志内、神居古潭トンネルの約2割と少ない。

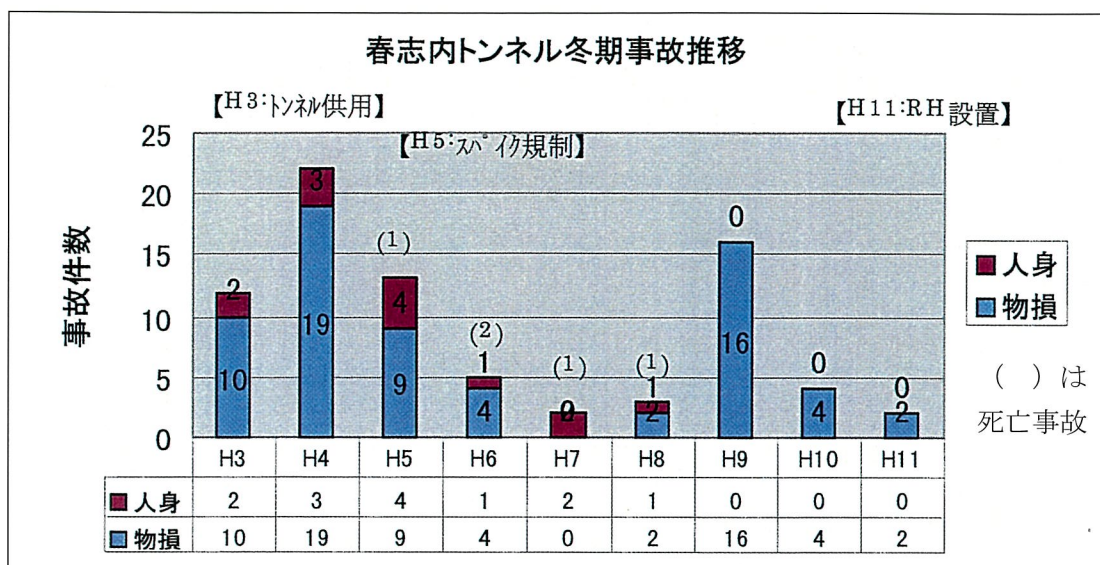
図 5 - 2 - 7 春志内トンネル冬期交通事故の推移

- ・RH設置前（H3～H9）の事故状況をみると、死亡事故がH5～H8で計5件発生している。特にH7～H8は事故件数が2～3件と少ないにもかかわらず、いずれも死亡事故が発生している。（図5-2-7）
- ・また、事故要因は路面凍結に起因するスリップ事故が約6割を占める。（図5-2-8）
- ・RH設置後の事故件数は2件であり、人身事故は発生しておらず、2件とも物損事故である。この2件とも事故要因はスリップ事故ではなく（前方不注意等）、冬型事故の発生はしていない。（図5-2-9）

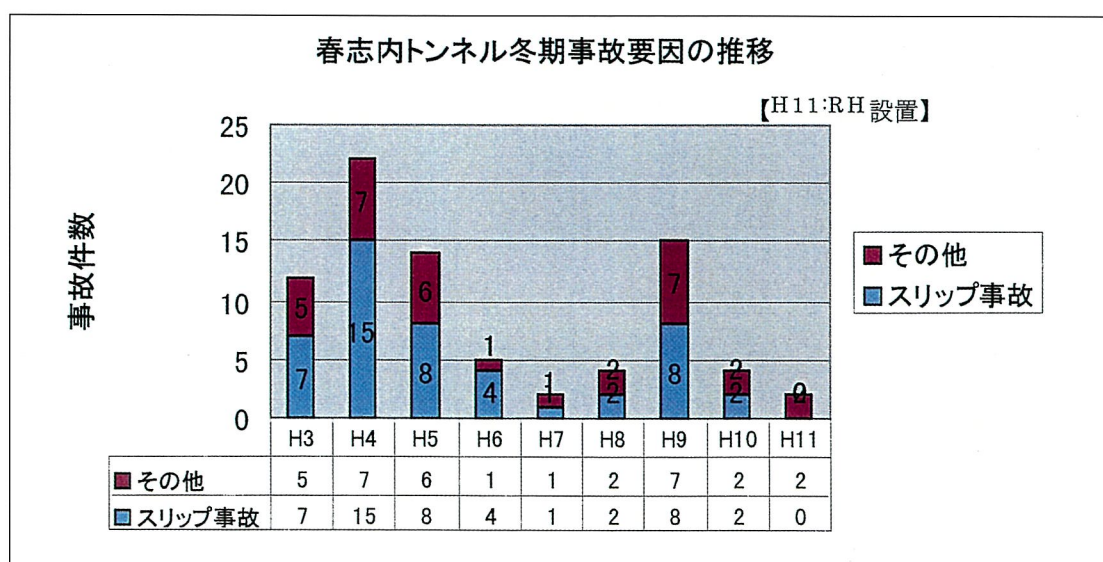
図 5 - 2 - 9 春志内トンネル冬期事故要因の推移

このことから、RHの設置は、トンネル部における凍結路面等の発生に起因する冬型事故に対し、より確実な効果をあげているといえる。

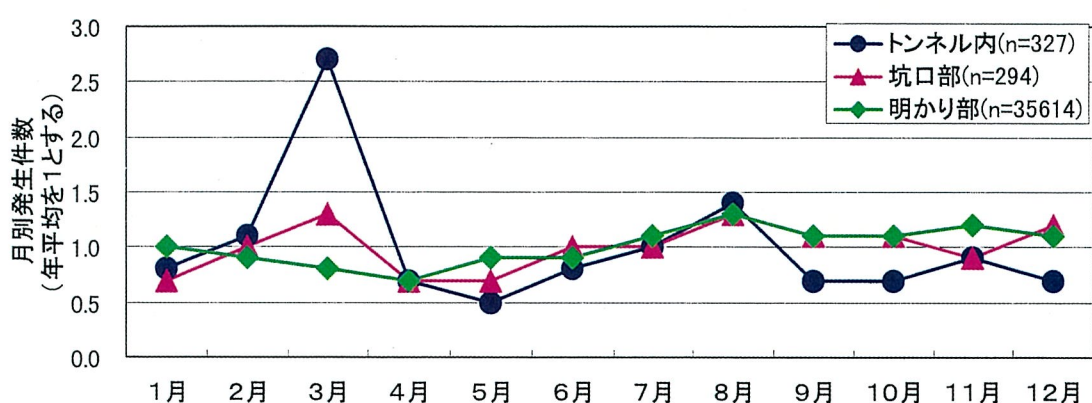
図5-3-4 各区間の月別発生件数比（各区間の年平均を1とした）

- ・トンネル内及び坑口部では、明かり部よりも3月の発生件数比が高く、特にトンネル内の事故は約2割が3月に発生している（年平均の約2.2倍）。
- ・月平均の発生件数は、トンネル内では積雪期（11～3月）の方がやや多いが、坑口部、明かり部では積雪期・無雪期ともほぼ同数であり、傾向が異なる。

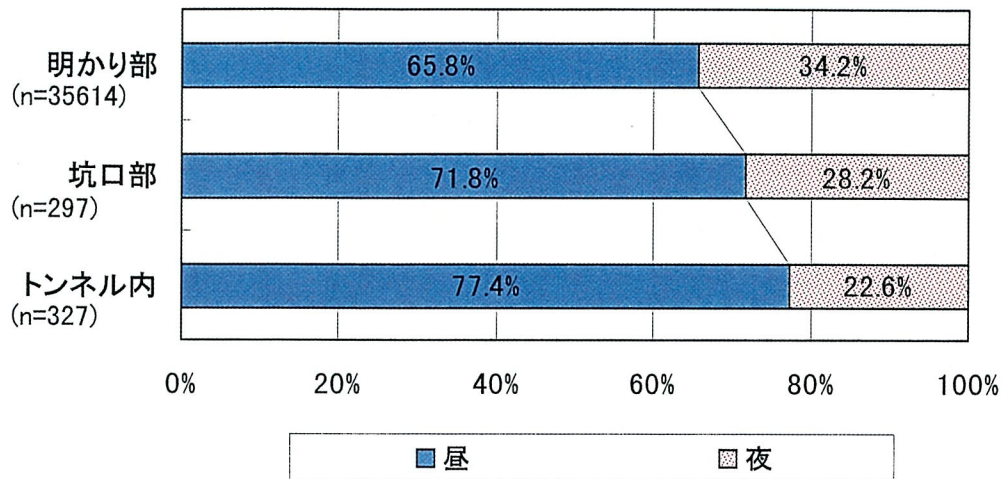
図 5 - 3 - 6 各区間の昼夜別発生件数比

- ・各区間とも、昼間の発生件数割合が卓越しているが、その傾向はトンネル内（昼間77.4%）、トンネル坑口部（昼間71.8%）でより顕著である。

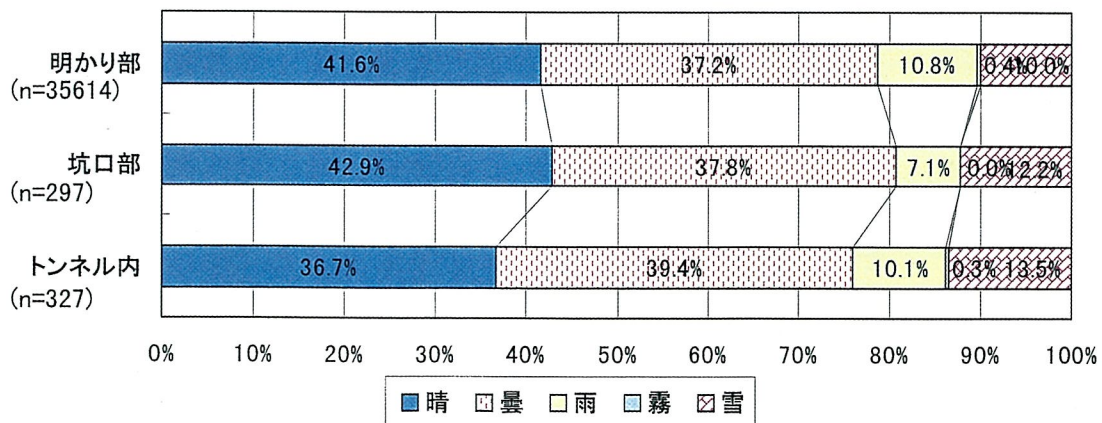
図 5 - 3 - 7 各区間の天候別発生件数比

- ・各区間とも、晴天時、曇天時の割合がほぼ同数（37～43%程度）であり、区間別の有意な傾向差はみられない。
- ・降雪時の発生割合はトンネル内で13.5%であり、他の区間に比べやや高い。

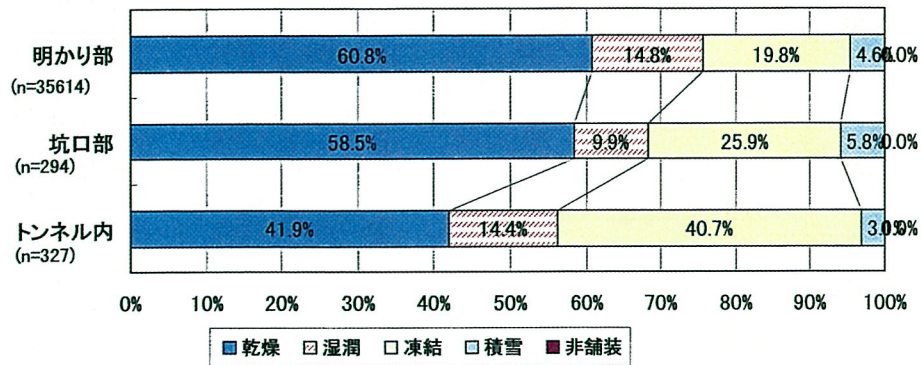
図 5 - 3 - 8 各区間の路面状態別発生件数比

- ・トンネル内及び坑口部では、明かり部よりも路面凍結時の占める割合が高い。

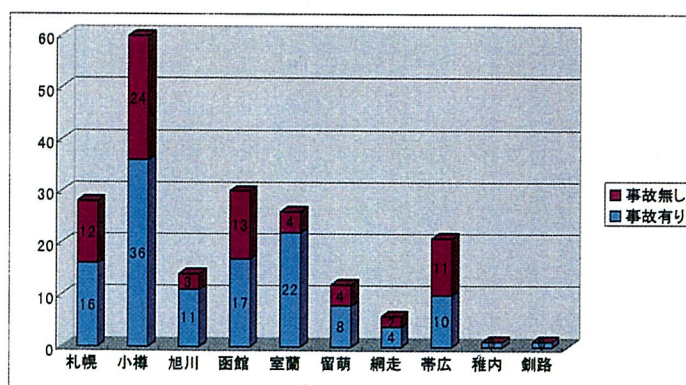
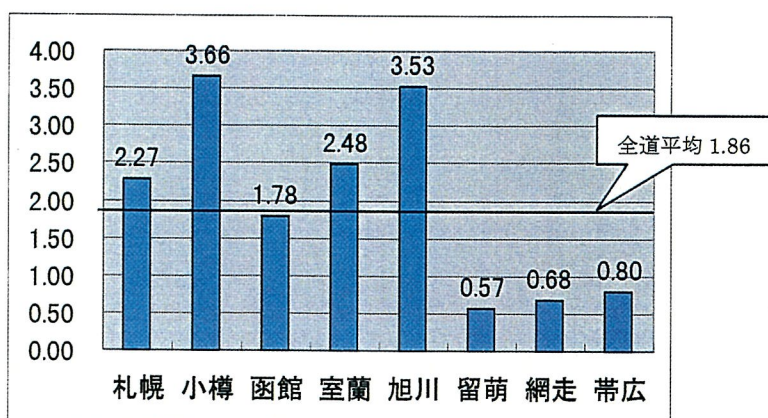
- ・開建別の事故発生件数をみると、小樽開建が36件と最も多く、室蘭開建が22件と続く。
- ・トンネル延長当りの事故件数は、小樽開建と旭川開建がそれぞれ3.66、3.56と全道平均の1.86を大きく超えている。

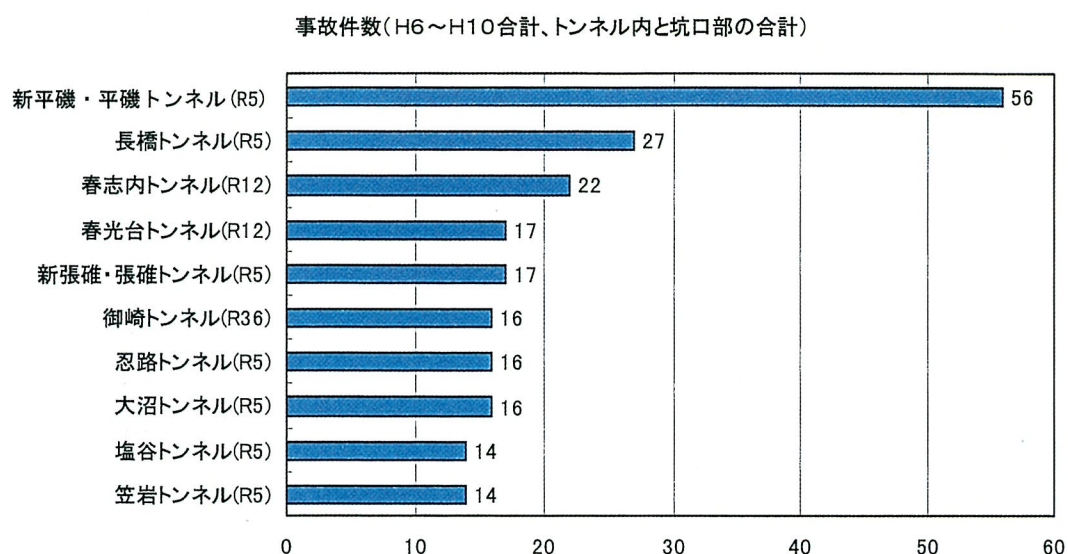
図5-3-14 事故件数上位10トンネル(単純比較)

- ・H6～H10のマッチングデータ集計によるトンネル別事故件数上位10箇所は図5-3-13の通りである。
- ・事故件数の多いトンネルは、R5、R12に集中しており、上位10個所で全トンネル事故件数の約1/3を占めている。

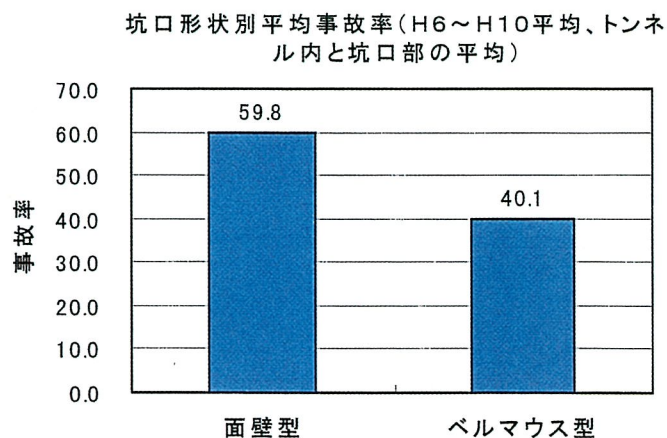
図5-3-15 トンネル坑口形状別平均事故率

- ・ベルマウス型坑口をもつトンネルの平均事故率は、面壁型坑口をもつトンネルの約2/3である。

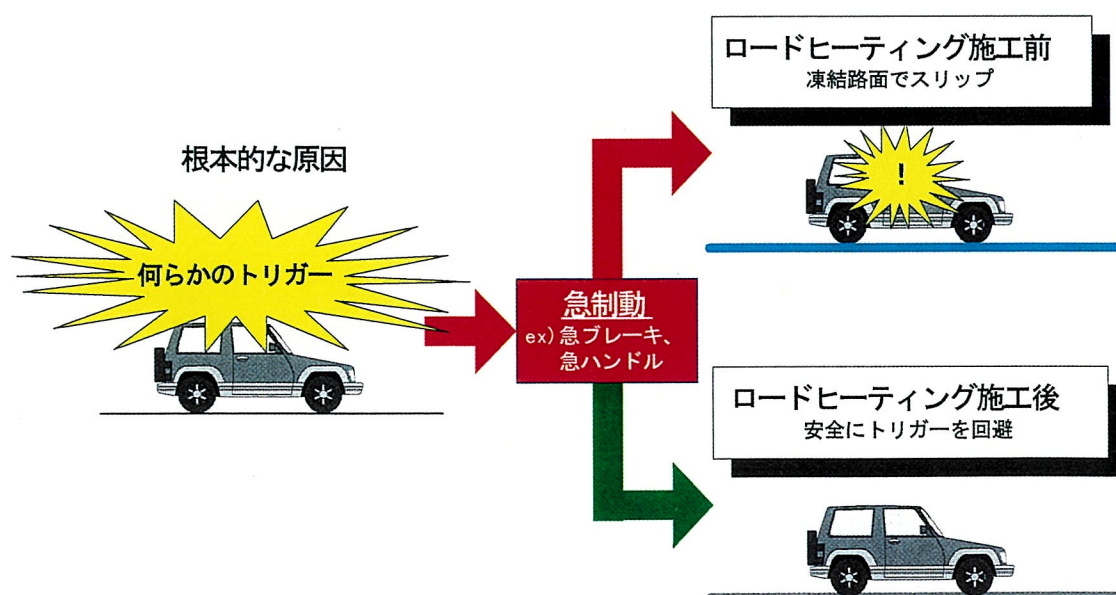
図5-4-2 事故の発生とロードヒーティングの効果

RHが事故減少に与える効果を図5-4-2として表した。トンネル坑口部の事故発生過程として、仮説「運転操作+運転者の意図が車に伝わらなかったとき」を提案する。両者が起きるとき事故に至りやすくなるを考える。

また、全道のトンネル調査からも、仮説におけるどちらかの発生率が小さいとき事故は少なくなっていたと言え、後者を小さくする対策は急務である。しかし、仮説・後者を小さくするための対策としてRHが最適とは言えない。交通・気象・コストを考慮した最適な対策を得るための「システム」を春志内トンネル調査を例として組む必要がある。
