## 7．岩盤斜面評価精度向上のための調査手法の検討

### 7．1 部会設置の目的と活動の概要

## 7.2 モデル地区の検討

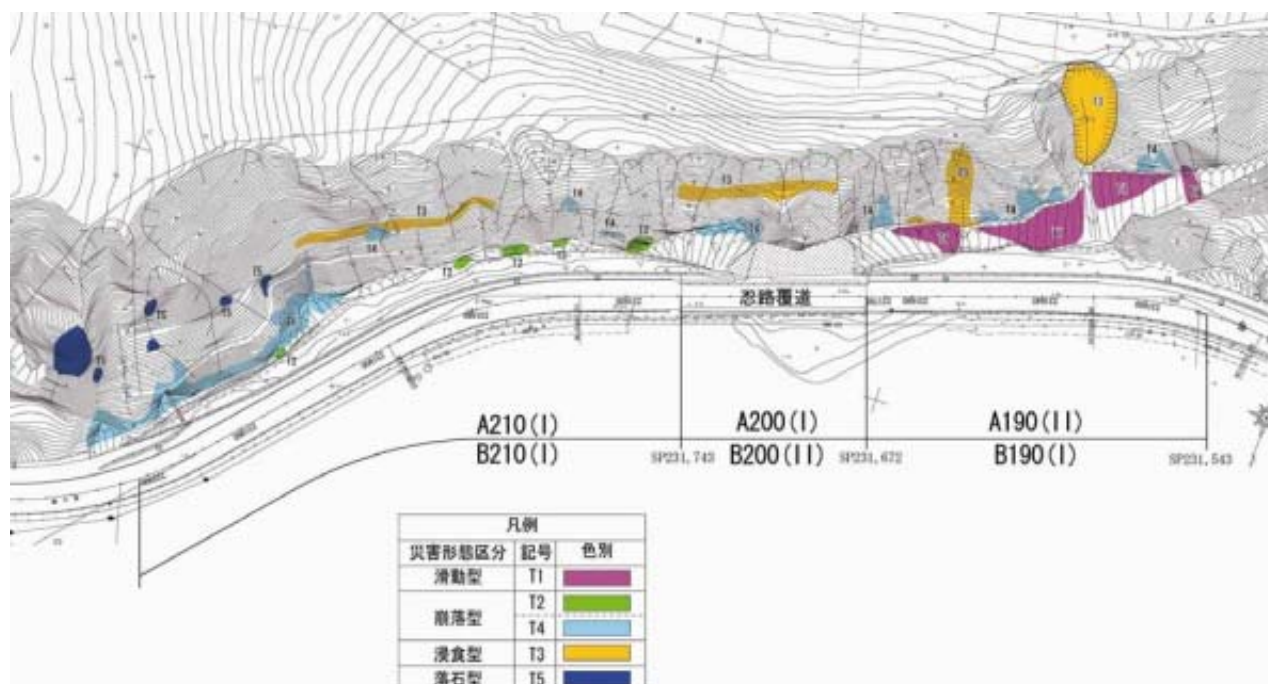
図7-8 忍路地区の災害形態分類図

当該地区では、災害要因を図7-8～7-9に示すように大別し、表7-4、図7-10に示すような調査を実施した。

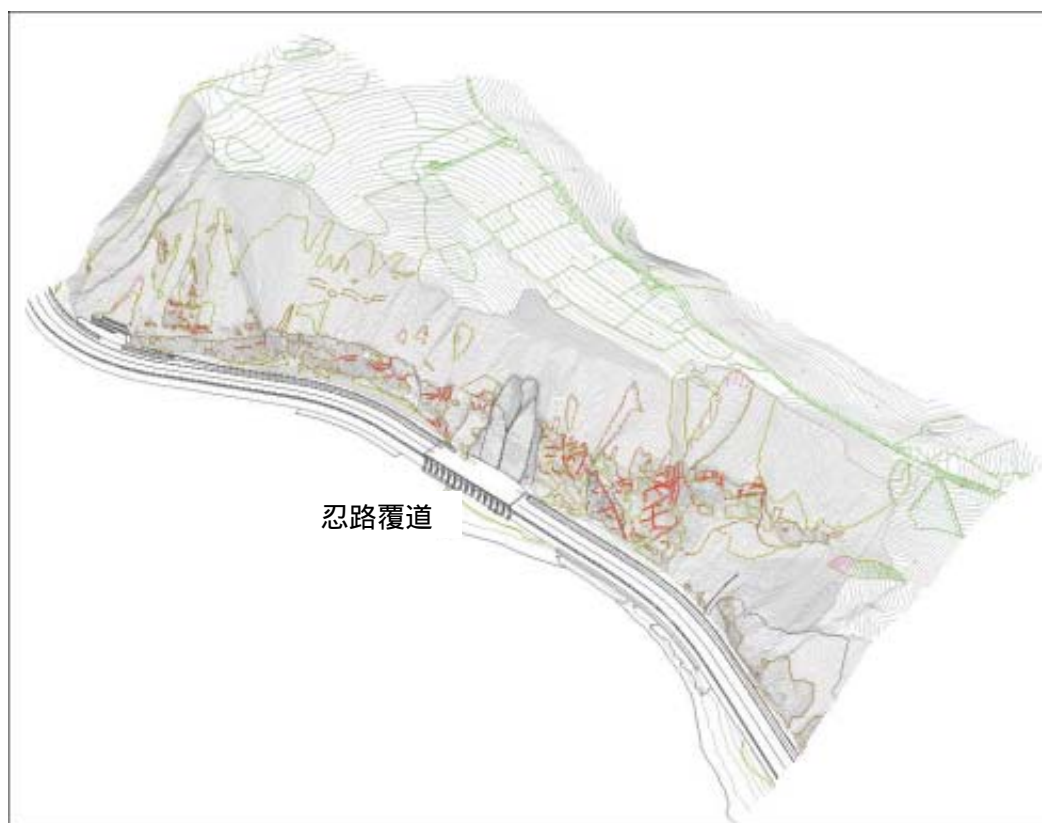
図 7 - 1 1 忍路地区における 3 次元デジタル地形モデルの例

当該地区は、露岩により構成される勾配 70 度以上の急崖に、災害要因となる亀裂が複数分布していることが地表踏査やボーリングにより明らかにされている。これらの調査結果を 3 次元デジタル地形モデルに表現することにより、亀裂の地中深部における交差状況を明確化するとともに、対策工となるアンカーの定着位置の照査などに有効に活用されている（図 7 - 1 1）。また、3 次元デジタル地形モデルの特徴を活用して地形正面図を作成し、通常の平面図では表現が困難な急崖部の災害要因（図 7 - 1 2）や、湧水の分布状況（図 7 - 1 3）を表示するという取り組みが行われている。

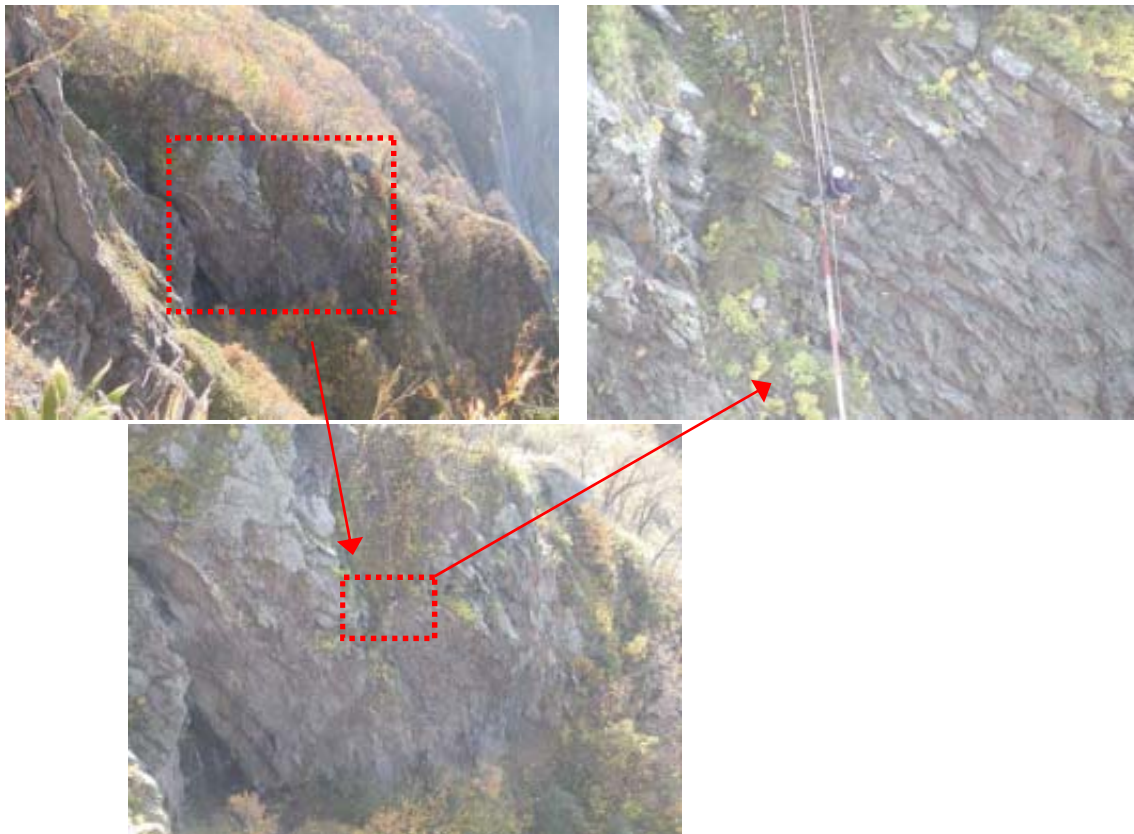
図 7 - 2 1 クライミング調査の実施状況

既述のように、ガマタ・タンパケ地区では着目岩体が比高 100m 以上の急崖上部に位置し、ボーリング調査や通常の手法による地表踏査が困難であった。このため、詳細調査にあたり、急崖登坂のエキスパートからなるクライミング調査班を編成し、岩体の観察および試料の採取を実施した（図 7 - 2 1 ）。

クライミング調査実施以前には、ラジコンヘリによる斜め空中写真等に基づき、付近の斜面の評価が行われていたが、この際上部急崖基部には、凝灰岩等の堆積岩類が厚く分布していると推定されていた（図 7 - 2 2 ）。しかし今回のクライミング調査により、現地に近接して確認したところ、急崖基部には自破碎状溶岩が分布しており、堆積岩類に比べスレーキングしにくい岩種であることが明らかになった（図 7 - 2 3 ）。

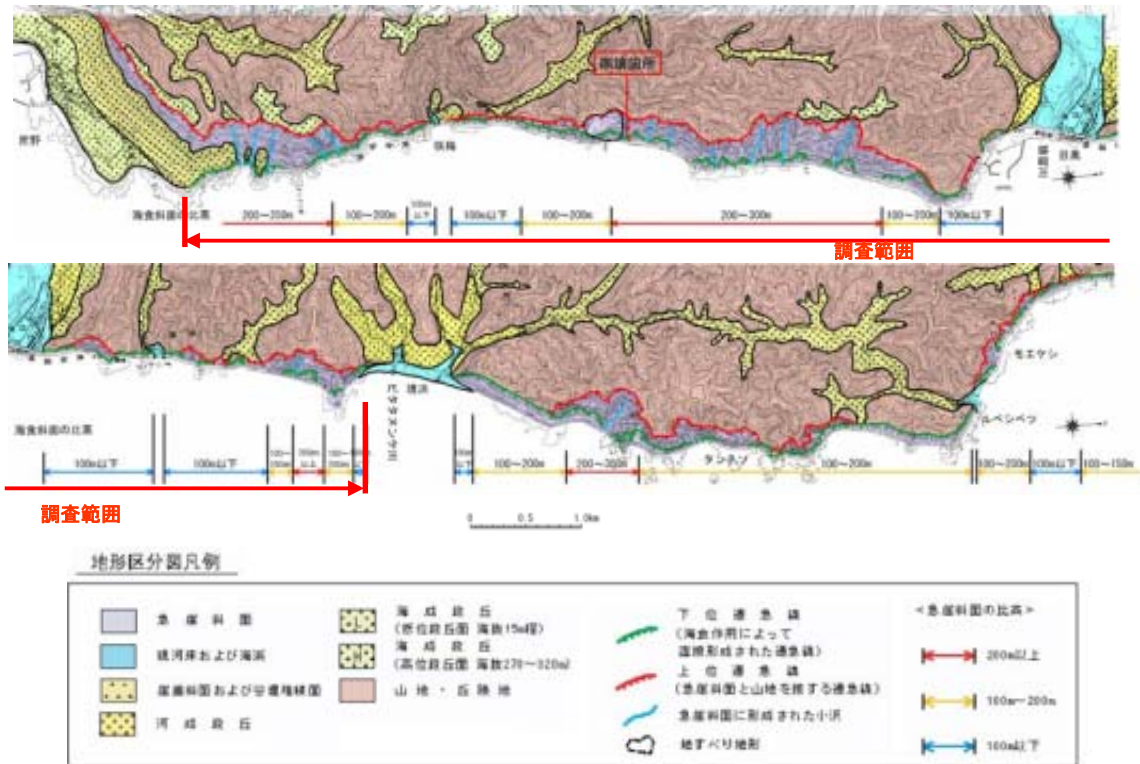
図 7 - 2 5 えりも町庶野地区の地形区分図

襟裳岬の北約 20km に位置するえりも町庶野地区（図 7 - 2 4 ）は、太平洋に面した比高 100 ～ 300m の急崖が連続している（図 7 - 2 5 ）。当該区間は、白亜紀～古第三紀の日高変成岩類に分類されるホルンフェルスが分布しており（図 7 - 2 6 ）、斜面全域にわたり節理や亀裂などの不連続面が多数分布している。平成 1 6 年 1 月 1 3 日に、当該区間の中間部付近で幅約 90m、高さ約 100m、深さ約 17m、体積約 42,000m<sup>3</sup> の岩盤崩落が発生している（図 7 - 2 5 ）。

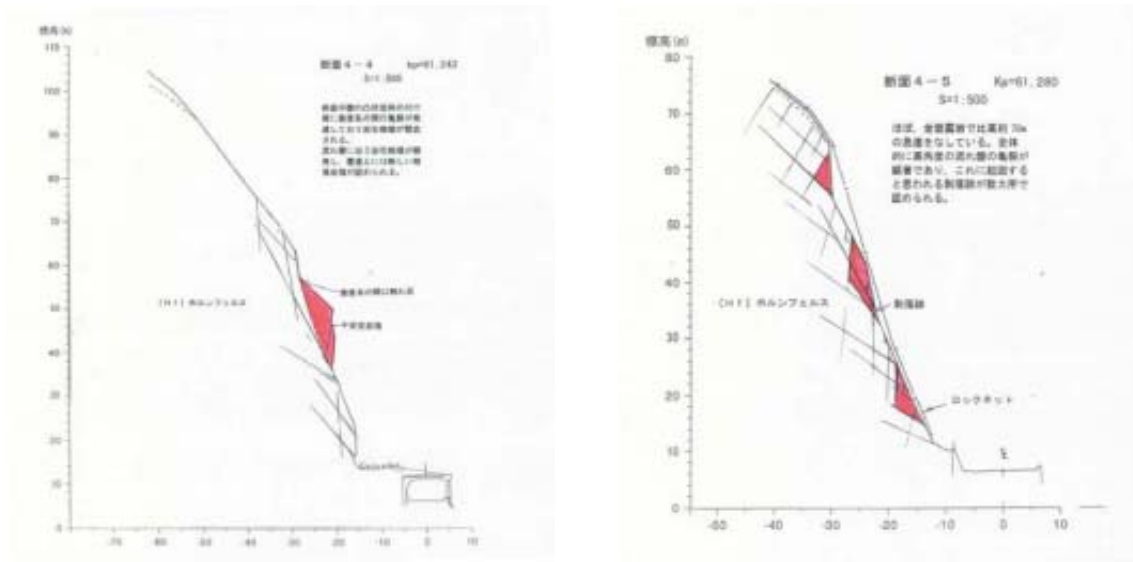
図7-27 平成16年崩壊以前の斜面評価の考え方

平成16年に発生した崩壊以前にも、当該区間では落石などの災害が発生していたが、いずれも崩壊深さ1m程度であり、深さ10mを超すような大規模な崩落は想定されていなかった(図7-27)。

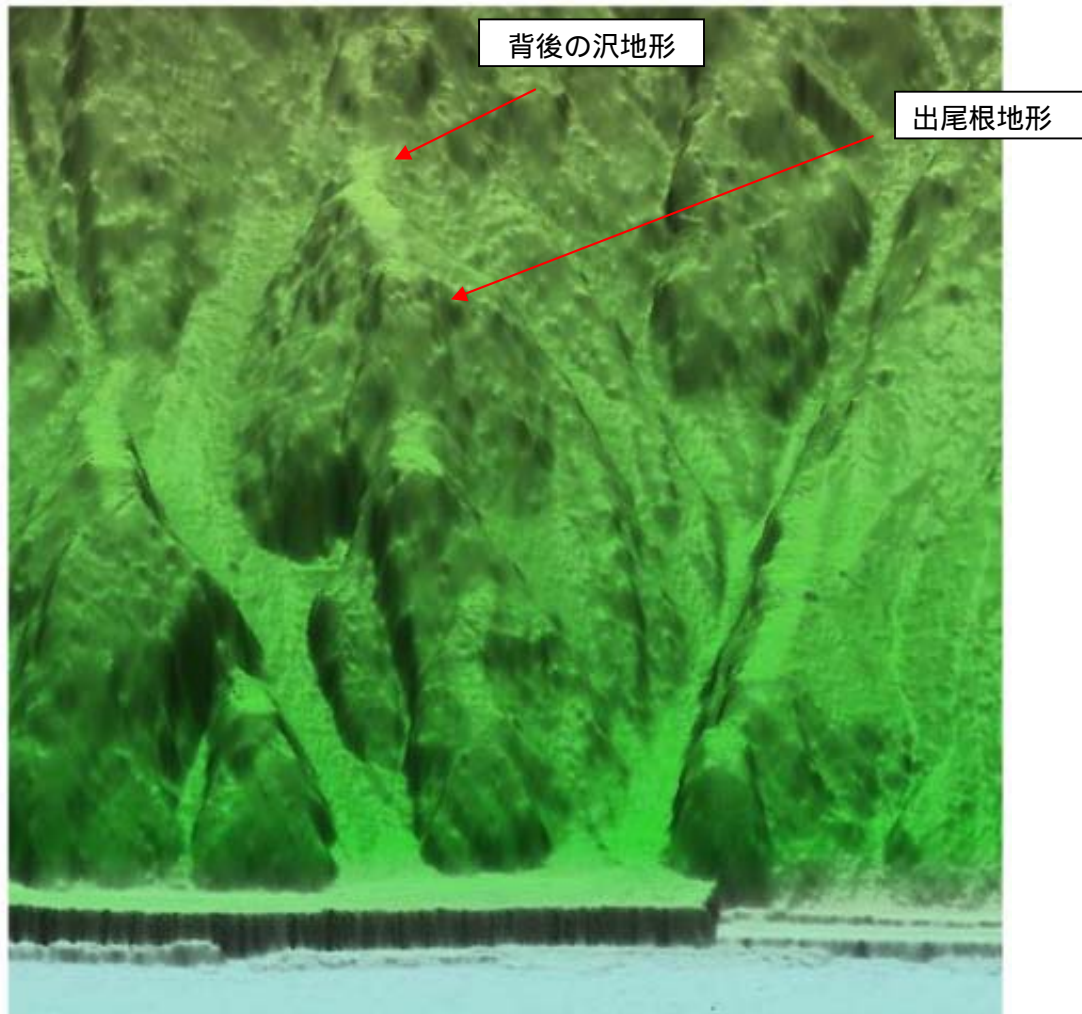
図 7 - 3 3 デジタル陰影図を用いた地形解析の例

当該地区では、航空レーザプロファイラーにより得られた高密度標高データに基づき、デジタル陰影図を作成し、H 1 6 崩壊の地形的特徴である、「出尾根地形」と「背後の沢地形」を解析した（図 7 - 3 3 ）。

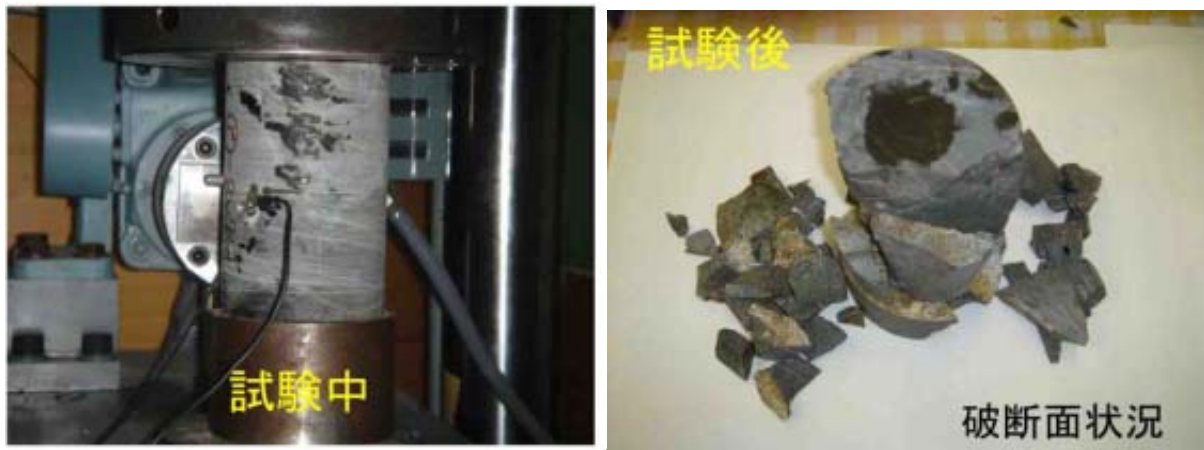
図 7 - 3 4 破壊音に着目した試験状況

当該箇所分布するホルンフェルスは、複雑な応力履歴を反映して潜在的な亀裂が存在するために、岩石試験の強度値のばらつきが大きく、終局的な破壊に至るまでの過程で局所的な破壊が生じている可能性が考えられた。このため、圧縮強度試験実施時に AE 計測を行い、局所破壊の状況を把握する試みがなされている（図 7 - 3 4）。この結果、応力の増加に伴い、AE が観測され、局所破壊が進行する状況を確認することができた（図 7 - 3 5）。
