## 9. 道路雪崩災害の実態と対策

### 9.1 道路雪崩調査の4期目までの流れ

### 9.3 道路雪崩の実態（1995～2008）

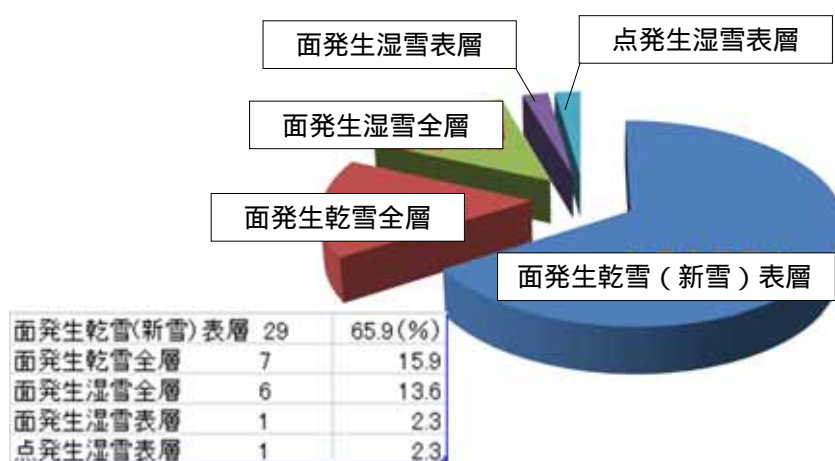
図9-1 道路雪崩の分類と発生頻度

1995年度から2008年度までに発生した北海道の国道における44件の道路雪崩を、発生形態や雪質、滑り面の位置の3要素で8種類に分類する日本雪氷学会にならって図9-1に示した。道路に被害を与えた道路雪崩は分類すると5種類あるが、その8割は厳冬期の乾雪雪崩であり、7割強が表層雪崩である。雪崩の種類で最も多いのは全体の6割強を占める面発生乾雪表層雪崩である。次に多いのが厳冬期の面発生乾雪全層雪崩で、融雪期の面発生湿雪全層雪崩と続く。これら3種類の雪崩で全体のほぼ95%を占める。その他には降雨や急激な融雪によって発生した面発生湿雪表層雪崩と点発生湿雪表層雪崩が各1事例あるだけである。

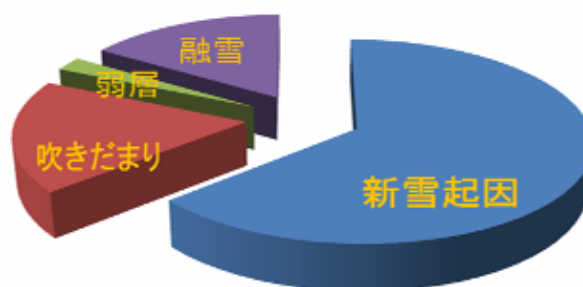
図 9 - 2 雪崩発生起因と発生頻度

雪崩の種類だけでは、雪崩の性質・特徴を全て表すことはできない。特に面発生乾雪表層雪崩と分類されるものには新雪、吹きだまり、弱層が発生起因となっている3種類が報告されている。雪崩対策や雪崩管理のために雪崩の危険を評価する基礎となる雪崩発生起因を分類し、図9-2に示す。頻度としては、新雪起因の雪崩が最も多く、北海道の道路雪崩の6割を越える。発生頻度が多いことと、雪崩予防柵をすり抜ける場合もあり、道路では最も注意を払う必要がある。

また、頻度は新雪起因の雪崩ほど多くないが、積雪深の時間変化を見ているだけでは危険度を推定できない。吹きだまり起因の雪崩は、表層雪崩だけでなく全層雪崩になることもあるうえ、北海道の道路雪崩で発生規模が大きなものは、吹きだまり起因の雪崩であることに留意する必要がある。吹きだまり起因の雪崩危険度推定には、気温や局地的な風を考えなければならない困難さがある。ただ、吹きだまりの種類や量、積雪表面の状況は風の履歴を表しており、それらを注意深く見ることができれば、風速計では得られない情報も得られる。

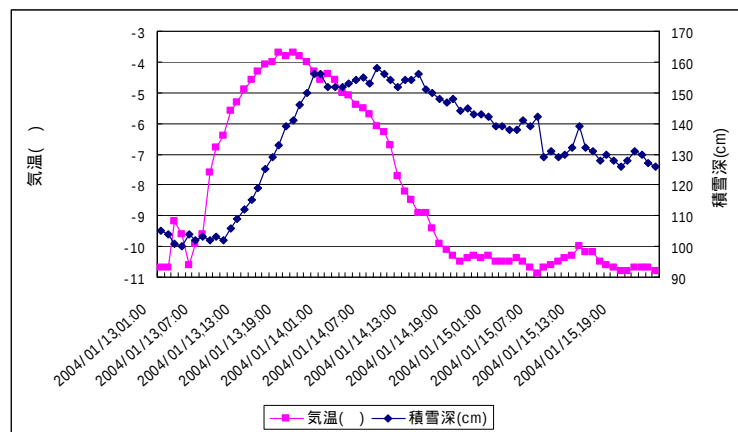
図9-4 三国峠の気温・積雪深の変化

この場所は、層雲峡から三国峠や石北峠への国道で、図9-3の天気図から、低気圧通過前は暖かな南風、通過後は寒い北風の影響を受けることが分かる。低気圧は湿った南よりの暖かな空気を運び、図9-4に示すように、三国峠でも気温は-10以下から-3近くまで急に上昇し、13日朝から夜までの間に50cmを越える新たな雪を積もらせた。

低気圧通過後は、気温が再び-10以下まで急に下がると共に積雪深が30cmも減っており、風で飛ばされた可能性がある。層雲峡～石北峠・三国峠の間が通行止めになっていた2004年1月15日、早朝の道路パトロールでは異常が無かった大雪ダム沿いの一般国道39号78.7kpで、午前8時過ぎに雪崩堆積量3,000m<sup>3</sup>の雪崩が発生した。

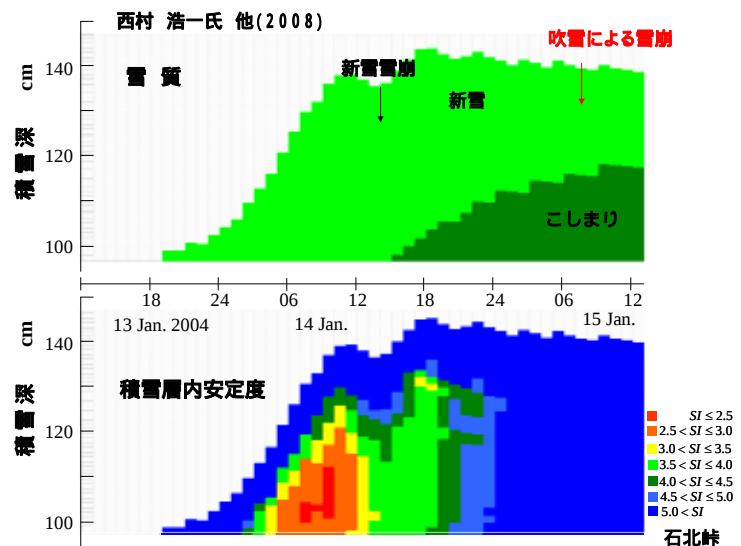
図9-5 積雪深、雪質、安定度（SI）の変化（西村浩一、他2008）

雪崩発生点に近い道路気象観測点（R39、カルシュナイ、雪崩現場から石北峠側へ2 km）の積雪深と雪質の変化を、図9-5に示した（西村・他、2008）。1月13日夜から14日夕方までに40 cm近い雪が降り、図に示したように積雪層中の安定度が、14日の朝には2.5より小さくなり、小規模な雪崩発生も報告されている。道路法面としては大規模な3,000 m<sup>3</sup>の雪崩が1月15日午前9時前に発生した。

すでに新たな降雪は止み、積雪層の中では新雪が、こしまり雪へと、雪崩が起きにくいより安定な方へ性質を変えていると推定されている。しかし、写真9-11や写真9-12で見るような雪崩がおきた。写真9-12の雪底から、風の関与が考えられたが、現場から風下の石北峠側にあるカルシュナイ道路気象テレメータでは、強風は観測されていなかった。現場により近い、石北峠とは逆方向に約1 km 風上の大雪ダム管理所が風速を観測しており、それらを図9-6に示した。

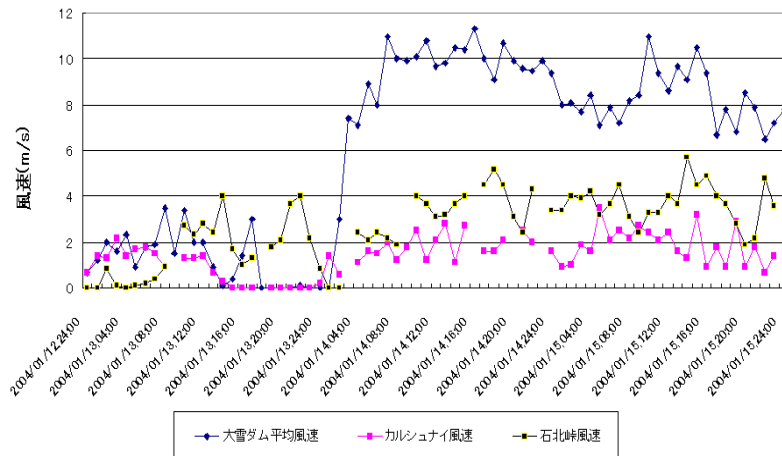
図 9 - 6 現場周辺の 10 分間平均風速の時間変化

風速は、毎正時に至る10分平均値を示しており、1月14日早朝から急に、大雪ダム管理所で10 m/s を越える強風が吹き初めていることが分かる。この強風は15日未明にかけ、やや弱くなっているが、その後も - 10 では吹雪を継続させるには充分の8 m/s 前後の強めの風が継続していた。

風向は図 9 - 3 の天気図からも推測されるように、南寄りで暖かったが、14 日に低気圧が北海道を通り過ぎると北寄りへ変わり、気温を - 10 近くまで急に下げ、強い風で 13 日に降った新雪を吹き飛ばす吹雪を継続させられる風の強さである。積雪表面に新雪があり、低温に強い風が伴い、斜面上で作られた吹きだまりが雪崩発生を促した可能性がある。雪崩発生斜面は、勾配 50° 近い急斜面の斜面上部で傾きが緩くなり、下からの風がはがれやすく吹きだまりができやすい。
