### 3. 岩盤斜面評価精度向上のための調査手法の検討

#### 3.1 部会設置の目的と活動の概要

### 3.2.1 モデル地区におけるケーススタディ

(1) 国道 231 号石狩市太島内

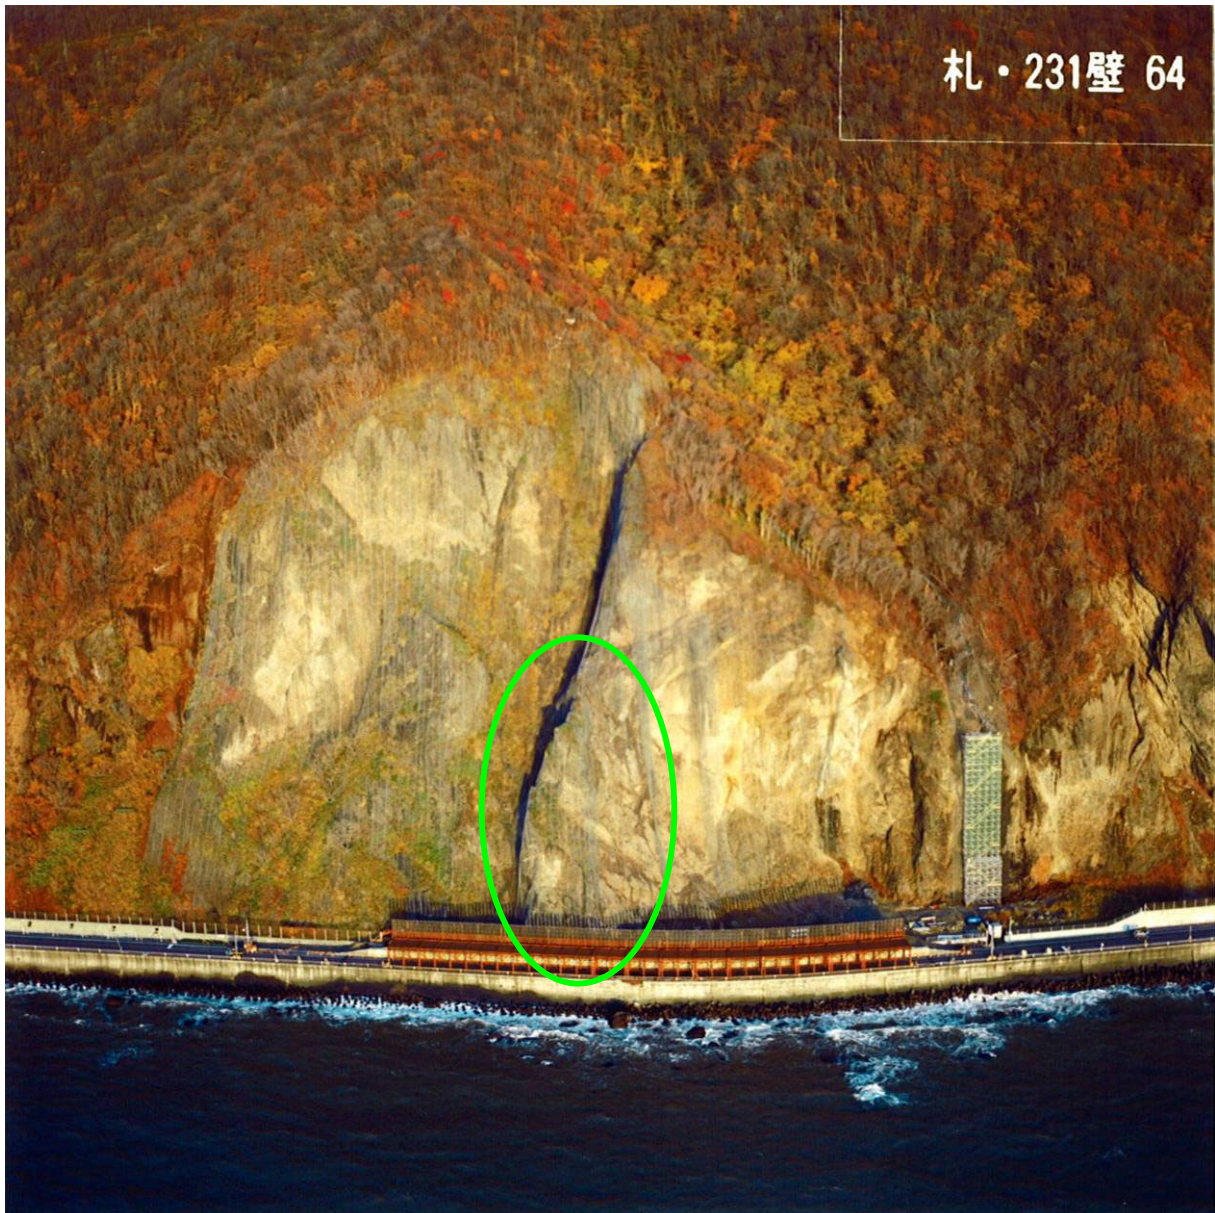
写真 3.3 道路管理技術委員会が収集していた当該箇所の空中写真（H7 撮影）

現地では写真 3.2 に示したような岩盤崩壊による変状を確認した。また当委員会が過去に収集した斜め空中写真（実機）と現地状況の対比を行い、その利用場面や写真収集時の留意点など、今後の整備方針について議論した。主な議論の内容は次のとおりである。

- ・ 太島内で確認されたような規模（最大礫径 1.2m 程度）の災害要因を、災害発生前に実機ベースの全景空中写真から判読するのは難しい
- ・ 地上からは見えにくい斜面上部の状況など、全体的な地形状況を確認するには有効
- ・ 類似地形の抽出や、調査計画の立案には有効

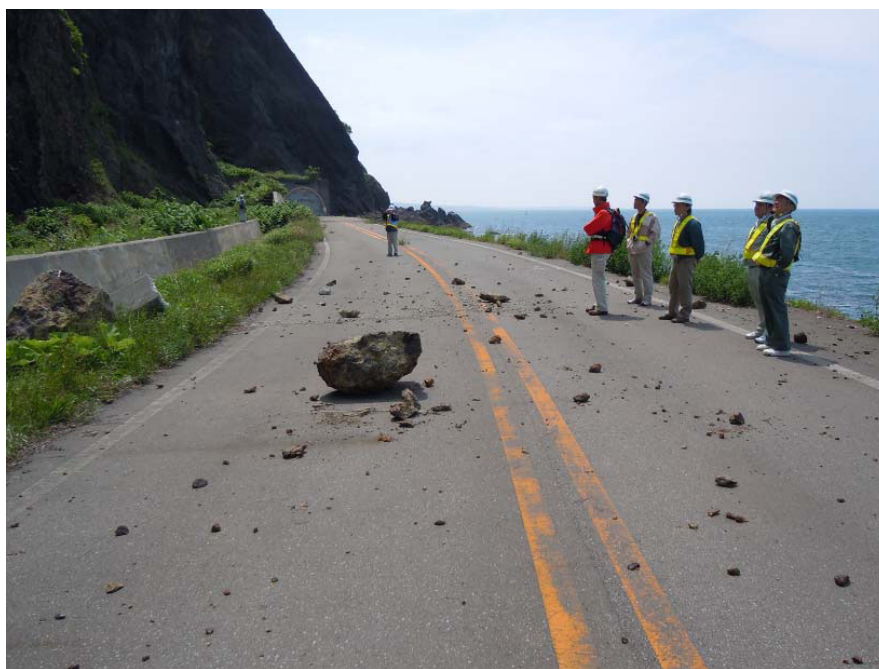
写真 3.4 H24/6/13 部会の実施状況

現地では、平成 23 年に発生した落石が道路に到達し（写真 3.4）、コンクリート擁壁が損傷を受けている状況が確認された（写真 3.6）。当該地区では平成 22 年度にも落石が確認されている。仮に道路の維持管理が適切に実施されていれば、平成 22 年度の災害に際し何らかの対策が行われ、平成 23 年度の落石は防止できた可能性があると考えられる。このように今回の災害からも、道路の適切な維持管理の重要性が確認された。

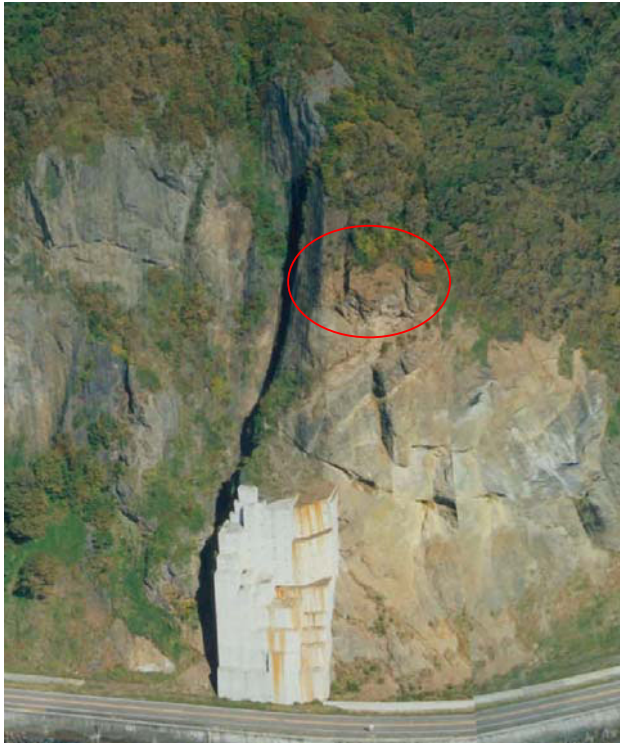
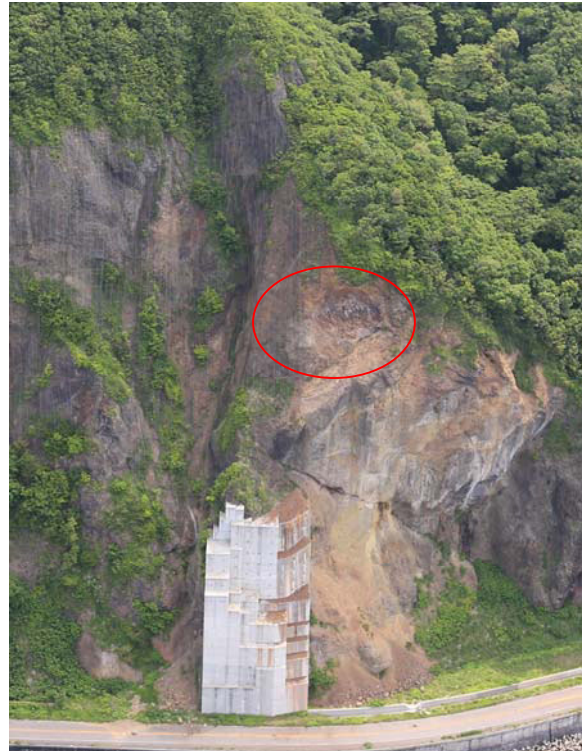
写真 3.12 災害発生時の変状箇所の確認例（再掲）

- ・ 災害要因の抽出など、調査設計の基礎資料（写真 3.11）
- ・ 災害発生時の変状箇所の確認（写真 3.12）
- ・ 災害発生時の案内図（写真 3.13）
