## 5. 橋梁点検に関する技術向上（床版上面の探査技術の検討）

### 5.1 床版上面探査技術

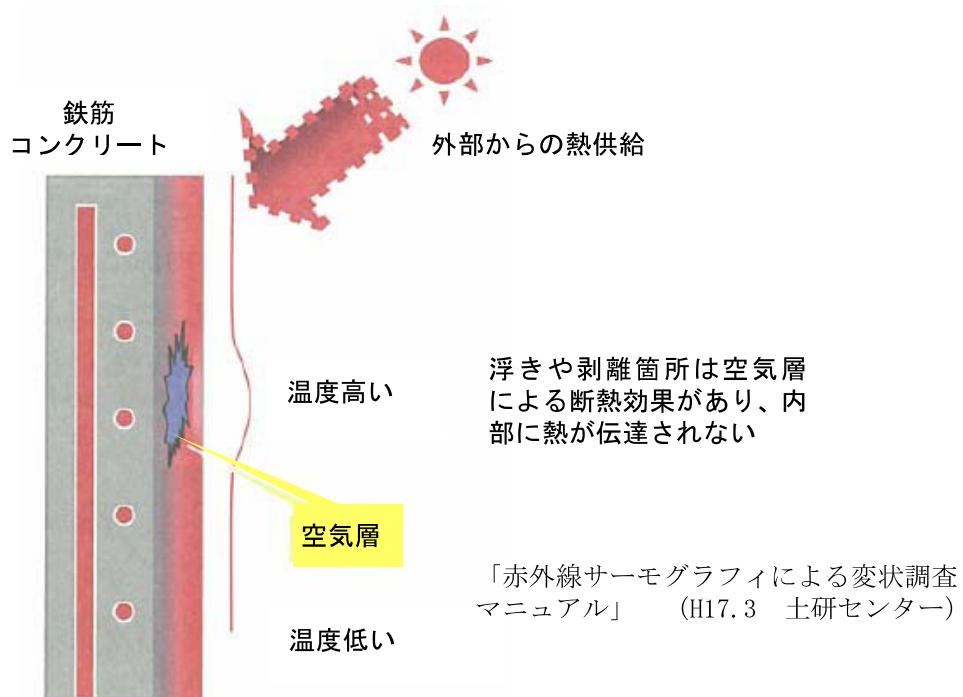
図 5.1 コンクリートの変状部に温度差が生じる原理

赤外線サーモグラフィーを用いたコンクリート構造物の変状調査は既に実用化された技術である。その原理は図 5.1 のようにコンクリート内部に空隙がある場合、空気層の断熱効果により周辺より高温となる。これをサーモグラフィーで捉え、熱画像として現すものである。

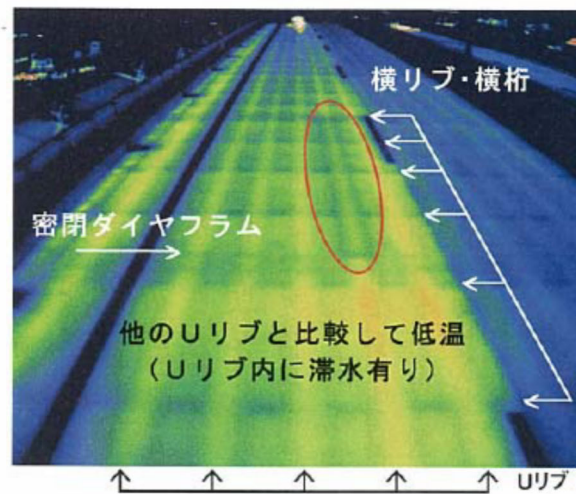
図 5.3 鋼床版Uリブ内部の滞水調査の適用事例

赤外線サーモグラフィーを用いた変状調査はコンクリートだけでなく、鋼床版への適用、滑走路の基層と表層の層状はく離の調査事例がある。

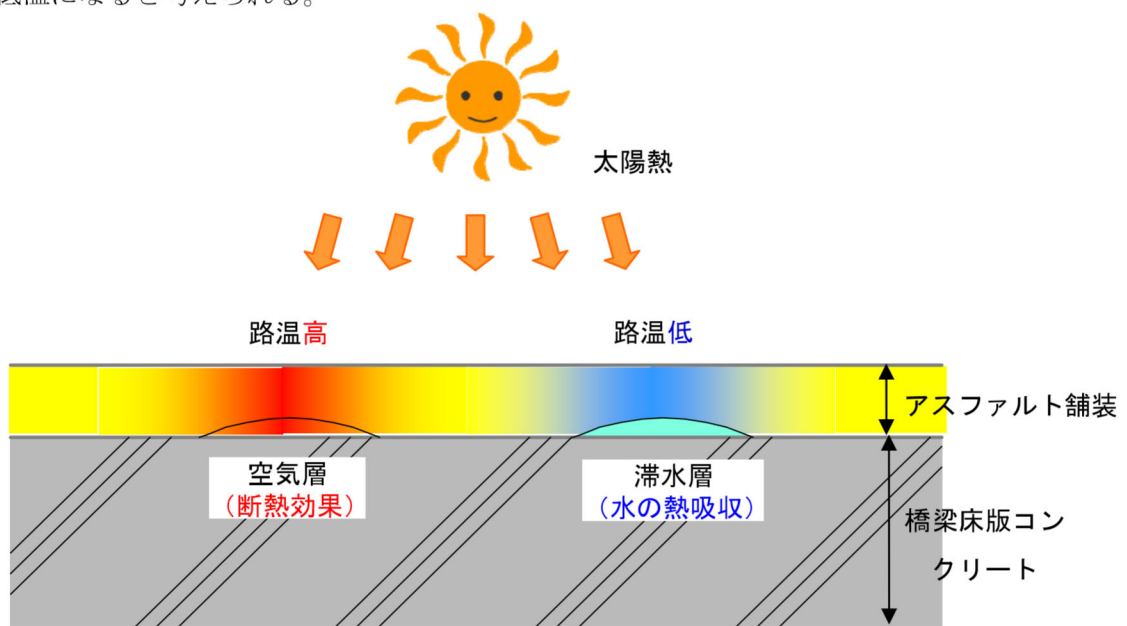
図 5.4 床版上面の劣化要因のイメージ

舗装に変状が現れている場合、舗装下面に空隙や滞水が生じて、床版上面に劣化が生じているケースがある。一方、桁端部や歩車道境界（特に排水装置付近）など、施工時に転圧しづらい箇所でも舗装に損傷が見られるケースがあり、舗装損傷と床版上面の劣化には必ずしも関連性がないが、舗装下面の空隙や滞水が床版上面の砂利化の前兆と考えられるため、舗装下面の空隙や滞水を発見できれば床版砂利化に早期に対策できる可能性がある。通常は舗装が直射日光などで暖められると一律に床版へと熱が吸収される。図 5.4 のように舗装下面に空隙があれば断熱効果によりコンクリートに伝わる熱が遮断されて周辺より高温になり、滞水があれば水により熱吸収されるため低温になると考えられる。

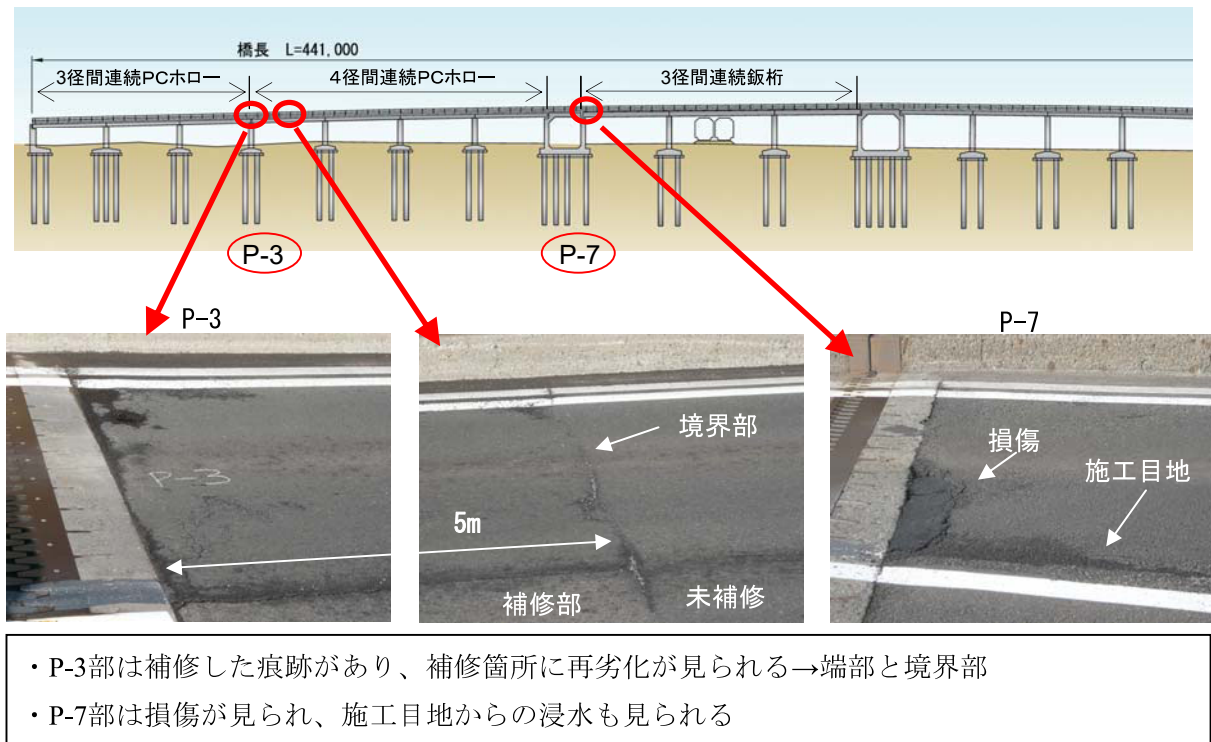
図 5.5 対象橋梁

赤外線カメラにより舗装面の温度がどのように撮影されるか、撮影する場合の外気温や路面温度に制限があるか等、撮影条件を確認するため本調査前に確認調査を実施した。図 5.5 に示す橋梁の P-3、P-3 近傍の舗装打継ぎ部（境界部）および P-7 に着目して調査した。なお、確認調査前日は降雨があったため、滞水箇所は舗装下面に浸水していると考えられる。

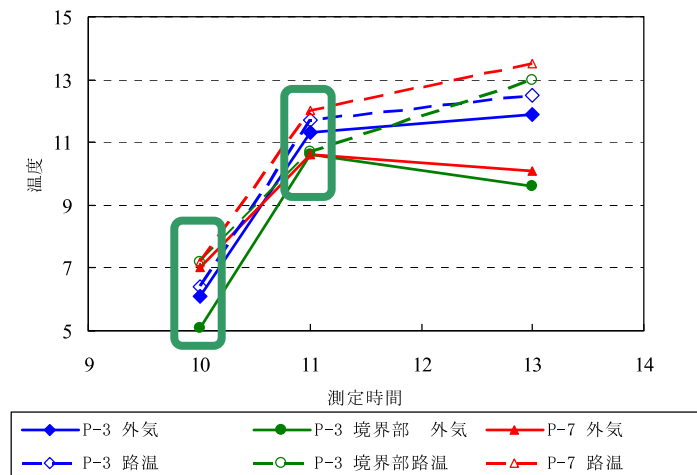
図 5.6 調査時の外気温および路温

調査時の温度は、朝 10 時の段階では外気、路面温度ともに 7℃以下であったが、11 時には 10℃を越える温度となった。11 時以降は P-3 は外気温の上昇とともに路温も上昇した。13 時には P-3 境界部および P-7 は外気温は下がったが、路温は直射日光の影響で温度は上昇した。（図 5.6）

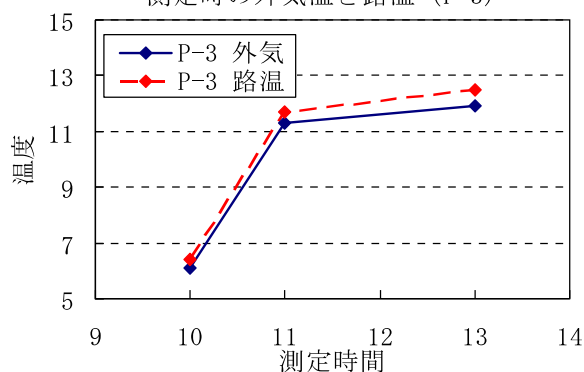
図 5.8 P-3 の外気温と路面温度

P-3 の AM10 時の画像および温度をそれぞれ図 5.7、図 5.8 に示す。AM10 時の外気温は 6.1℃、路面温度は 6.4℃で、ポットホール部は周辺と 2℃程度の温度差が生じ、伸縮装置に沿って滞水している部分（低温箇所）は認識できるが、明瞭ではない。

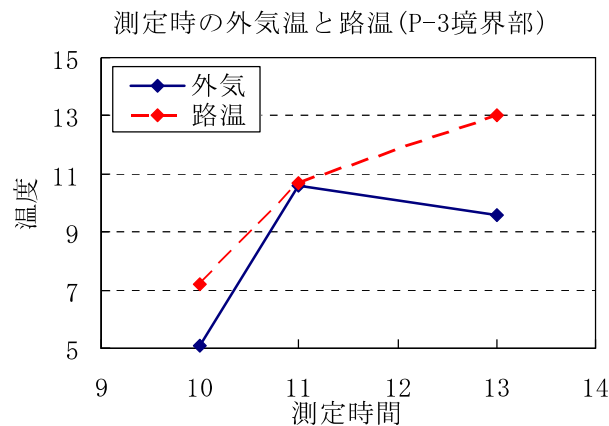
図 5.12 P-3 境界部の外気温と路面温度

P-3 境界部の画像および温度をそれぞれ図 5.11、図 5.12 に示す。外気温は 5.1℃、路面温度は 7.2℃で、打継ぎ部は周辺と 1℃未満の温度差で、明確に打継ぎ部が認識できない。

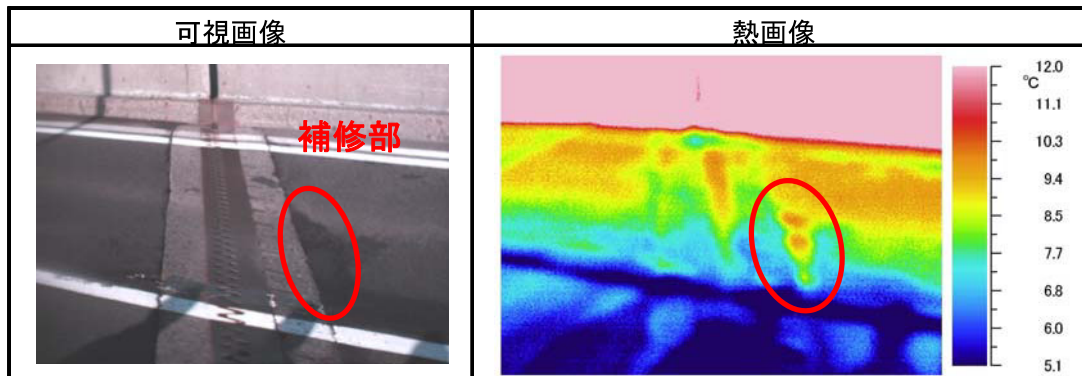
図 5.15 P-3 AM10:00 の可視画像と熱画像

AM10 時は外気温 7.2℃、路面温度は 7.2℃であった。

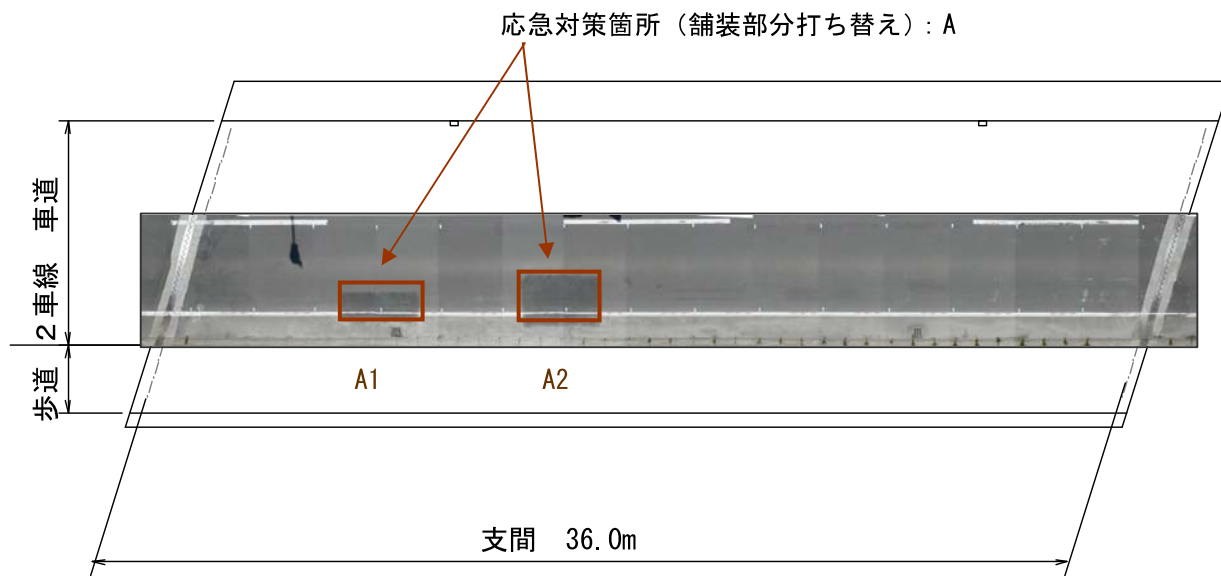
図 5.18 路面状況

対象橋梁の路面状況を図 5.18 に示す。A1 および A2 の 2 箇所で舗装の部分打ち替えが行われている。
