### 3. 岩盤斜面評価精度向上のための調査手法の検討

#### 3.1 部会設置の目的と活動の概要

### 3.2.1 上川町層雲峡地区

### 3.2.2 余市町滝の澗地区・積丹町神岬地区

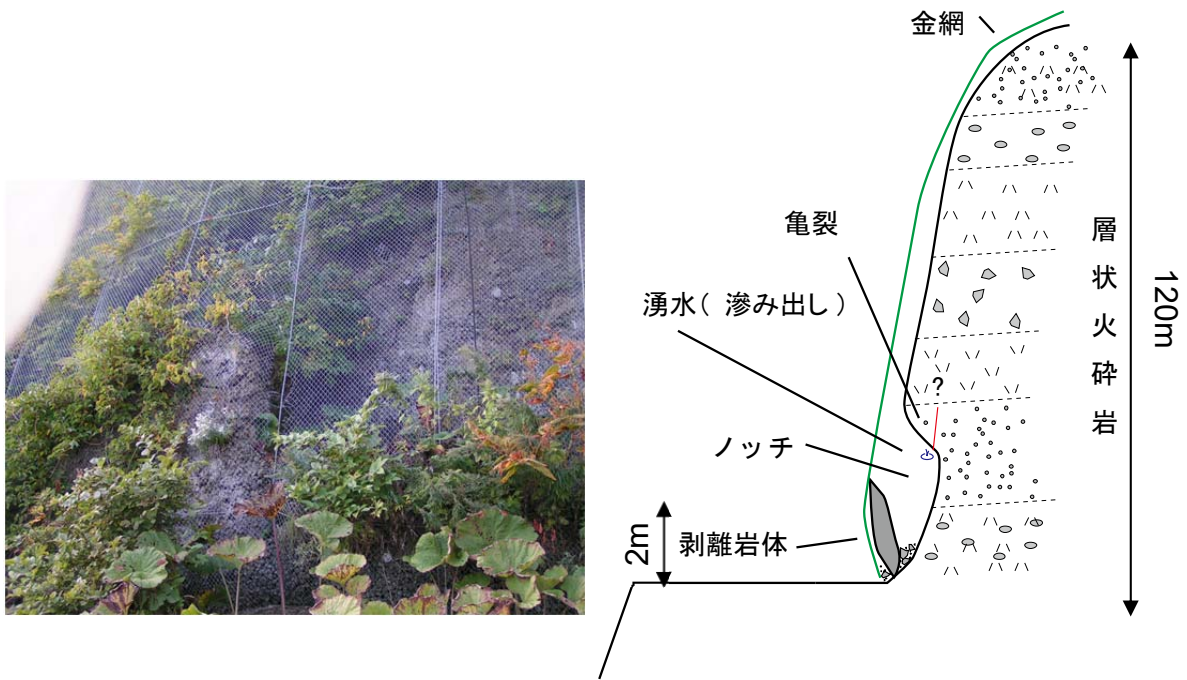
図 3.5 滝の澗地区の剥離岩体の写真およびスケッチ

- ・層状の火砕岩には層理面に沿った植生が認められ、この付近に湧水があると思われる。水理地質特性の把握が重要。（写真 3.8）
- ・斜面に平行な亀裂に沿った剥離崩壊が認められる。このような亀裂の分布状況の把握が必要。（写真 3.5）
- ・ノッチ状の崩壊発生時などには、FEM などの解析的手法を試みる必要もある。
- ・金網の変状個所があるが、その位置と変状の原因を把握する必要がある。
- ・海岸線の転石・凍結融解による劣化の程度も重要。

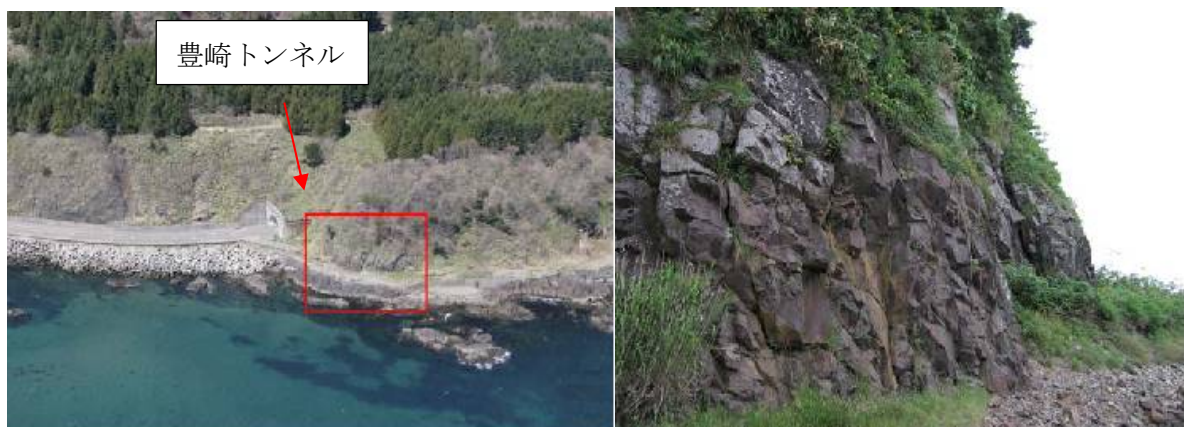
写真 3.12 豊崎地区の空中写真と付近の玄武岩露岩状況

調査個所は一般国道 278 号の旧道にあたる斜面で、柱状節理の発達した玄武岩により構成されている。

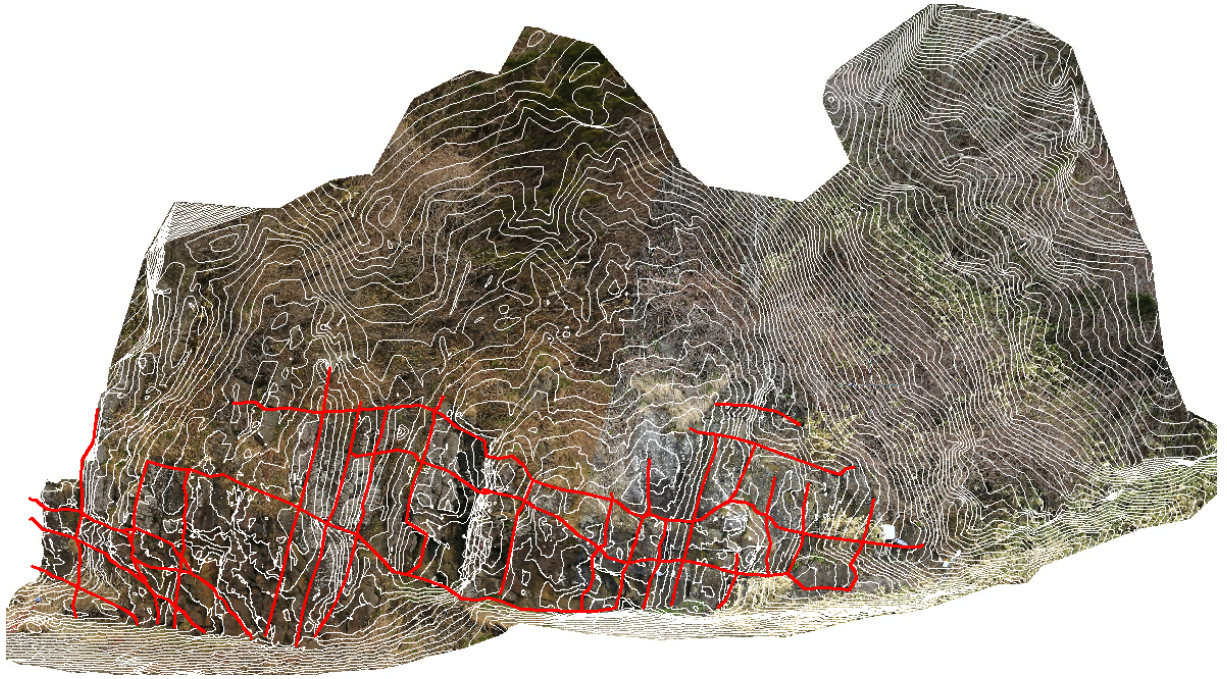
図 3.10 3次元地形モデルへの亀裂等の表示例

[斜面に平行な座標を想定した等高線（白）と主な亀裂（赤）]

- ・斜面は概ね N-S 方向の亀裂に沿って道路・海岸線に接している。
- ・NW－SE 系の側方亀裂が発達。
- ・背面亀裂となる NE-SW 系は連続性が低い。
- ・一部の亀裂には充填物が認められる。（写真 3.16）
- ・夏季は亀裂面から滲み出し程度の湧水が認められる（図 3.11・12・13）が、冬季は計測斜面はほとんど乾いており氷柱の発達はずかである。（図 3.14）
- ・充填物は主として縦方向の亀裂に認められる。（図 3.15）
- ・水平方向の亀裂は、大局的には受け盤であり（図 3.15）、大規模な崩壊は起きにくい。
- ・冬季は計測個所よりも北側の斜面に多量の湧水がある。（写真 3.17・18）
