5. RC床版の損傷とその劣化要因に関する資料収集 ～「RC床版点検時の留意事項(案)」

5.4 札幌開発建設部管内 155 橋の傾向分析

5.4.11 現場確認で見受けられた損傷

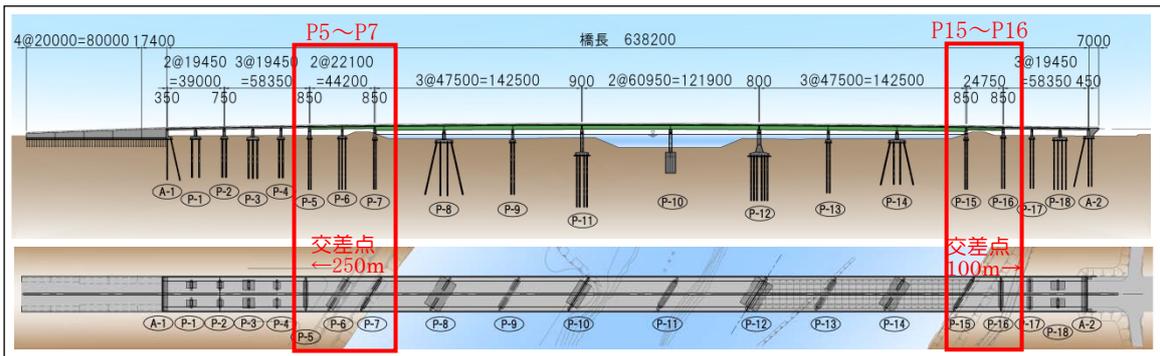
図 5.27 雁来大橋

- 一般概要図を図 5.27 に示す
- 1980 年（昭和 55 年）供用 2 径間連続合成鈹桁、単純合成鈹桁
- 調査径間において、「健全なパネル」「損傷ランク b（一方向ひび割れ）」「損傷ランク c（二方向ひび割れ）」のパネルが混在し、損傷度合いに応じた考察ができる。
- P6,P7,P15 の橋脚位置では斜角（約 60 度）を有している。
- 交通量が 32,000 台/24 時間と多い。大型車混入率は 16.5%。
- 当初対象とした橋梁区間（P15～P16）の床版ひび割れに着目した過年度橋梁点検結果を図 5.28 に示す。

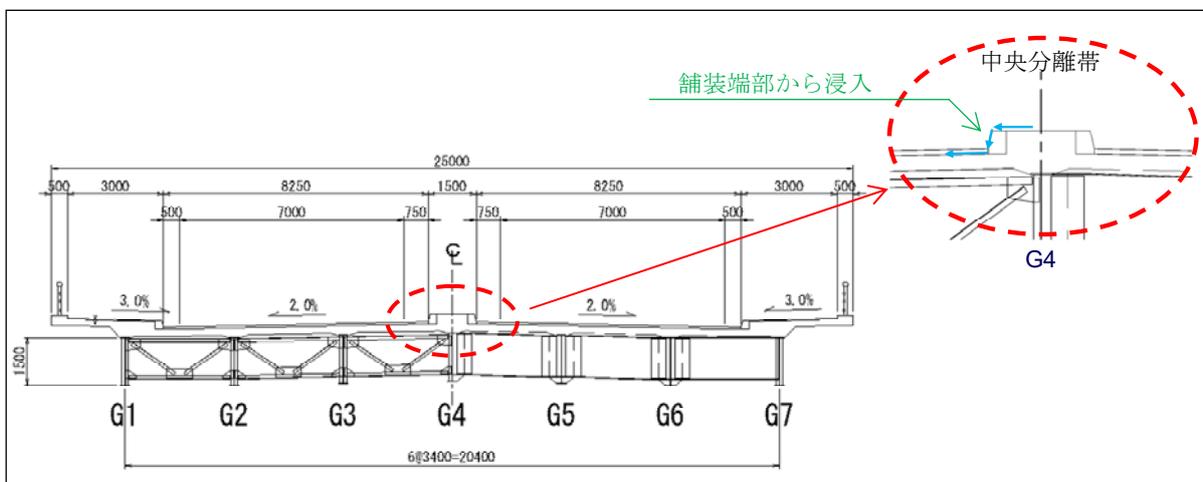
図 5.29 中央分離帯における水の浸入イメージ

- ② 損傷度合いの大きい損傷 c（二方向ひび割れ）は中央分離帯下の G4 桁周辺に多く発生している。要因として、中央分離帯側の舗装端部からの水の浸入（図 5.29）により損傷が発生したと推察した。

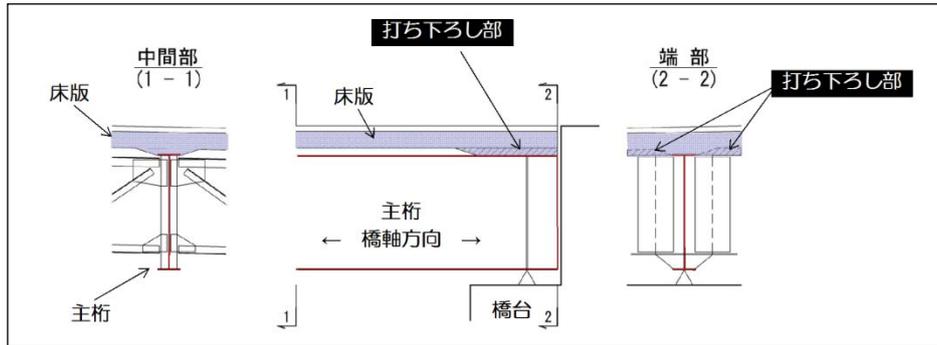
図 5.30 床版端部の打ち下ろしイメージ

- ③ 損傷が多いと考えられる桁端部の損傷は少なかった。要因として、端部は打ち下ろしにより、床版が厚くなっている（図 5.30）ためと推察した。

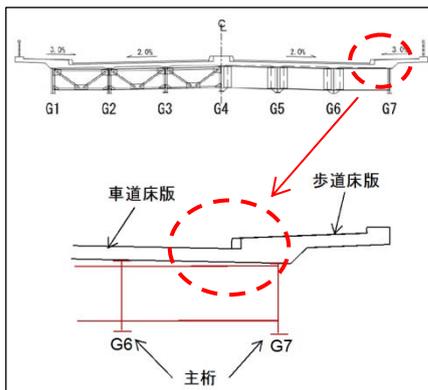
図 5.31 床版の重ね合わせ

- ④ 損傷が多いと考えられる横断勾配の低く水の溜まりやすい歩車道境界（G1 と G2、G6 と G7）の損傷は少なかった。要因として、歩道と車道の床版重ね合わせにより、床版厚が厚いこと（図 5.31）、歩車道境界の排水枳が機能し滞水がない（写真 5.2）ことが推察される。

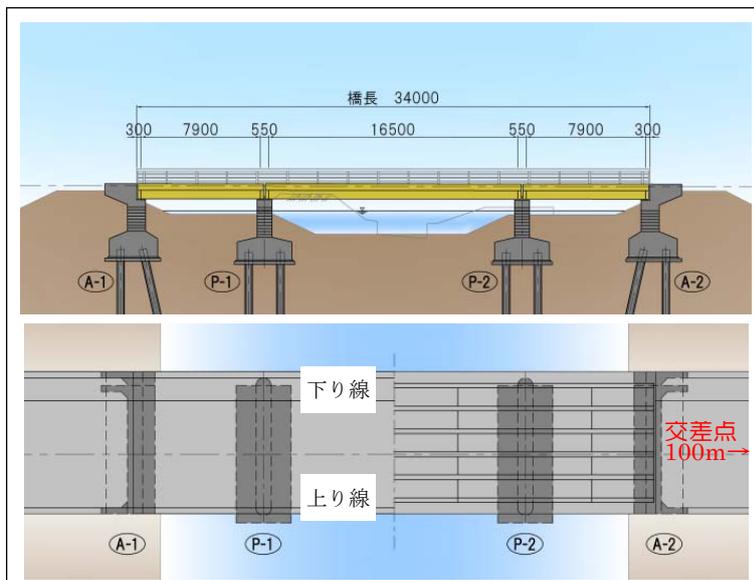
図 5.33 黄臼内橋

- 橋梁一般概要図を図 5.33 に、周辺状況を写真 5.3 に示す
- 1965 年（昭和 40 年）供用 50 年経過 単純合成 H 桁（3 連） 床版厚:160mm
- 「損傷ランク c（二方向ひび割れ）」が比較的多く、損傷し易い特徴の考察ができる。
- 桁下に入れ、床版下面を近接目視が可能である。
- 交通量が 6,300 台/24 時間、大型車混入率 31.9%と高い。（写真 5.3 下）
- 床版ひび割れに着目した過年度橋梁点検結果を図 5.34 に示す。

- ① 上下線で床版ひび割れ発生状況の差は見られず、交差点に近い P2～A2 の損傷が少なかった。したがって、交差点滞留の影響は少ない（R275 雁来大橋 P15～P16 と違う傾向、P5～P6 と同じ傾向）ことを再確認した。
- ② 損傷 c（二方向ひび割れ）は水の溜まり易いパネルに限らず、桁端部を含めた車道部全体に発生している。要因として、本橋は架橋年次が古く床版厚が薄いことから曲げ耐力が小さく、輪荷重の影響が大きいことが推察される。

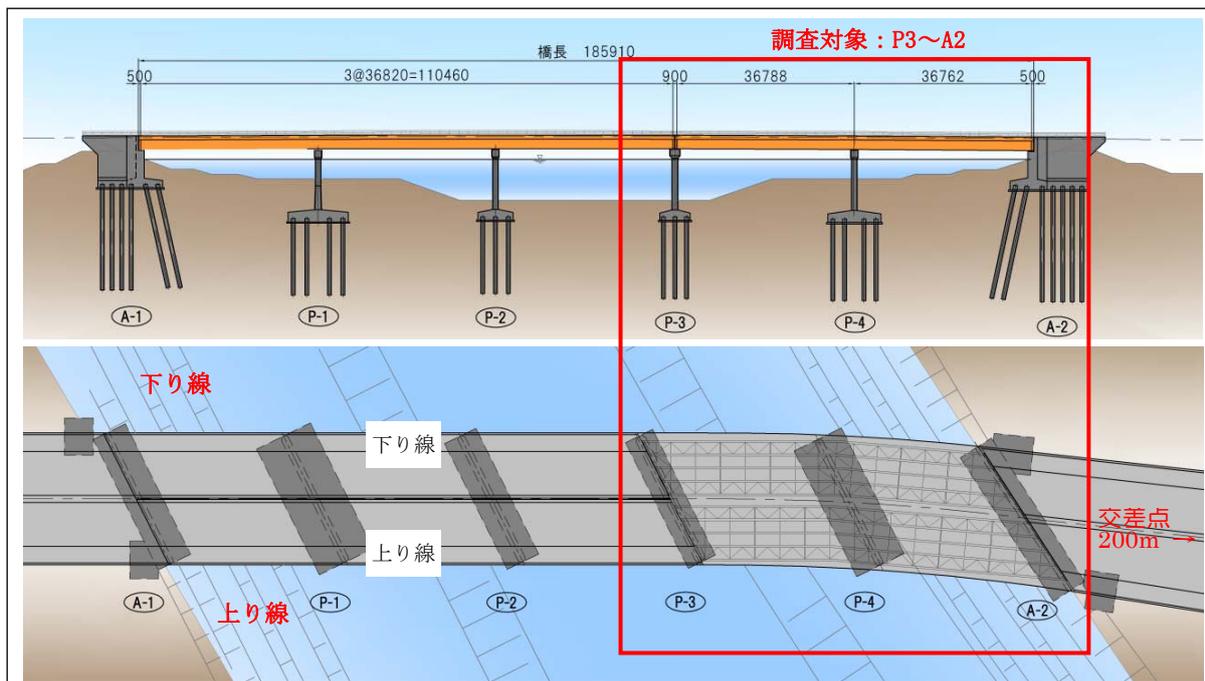
図 5.35 千歳川橋

- 橋梁一般概要図を図 5.35 に、状況写真を写真 5.4、写真 5.5 に示す
- 上り 1981 年（昭和 56 年）供用 34 年経過 2 径間連続鋼鈑桁 床版厚:200mm
下り 1989 年（平成元年）供用 26 年経過 2 径間連続鋼鈑桁 床版厚:220mm
- 調査径間において、「健全なパネル」「損傷ランク b（一方向ひび割れ）」「損傷ランク c（二方向ひび割れ）」のパネルが混在している。
- P3,P4,A2 の橋脚橋台位置では斜角（約 60 度）を有している。
- 交通量が 9,000 台/24 時間、大型車混入率 21.3%。
- 床版ひび割れに着目した過年度橋梁点検結果を図 5.36 に示す。

- ① 損傷は下り線と上り線で発生程度の差はなく、交差点滞留による影響は見られなかった。
- ② 斜角を有する桁端部での P3 と A2 付近の損傷は少ない。要因として、端部は打ち下ろしにより、床版が厚くなっていることが推察される。
- ③ 上り線 P4 の中央分離帯下の G1～G2 桁周辺に損傷 c（二方向ひび割れ）が多い。また、舗装には補修パッチ跡がある（写真 5.6）。要因として、中央分離帯側の舗装端部からの水の浸入と推察される。
- ④ 損傷の多いと考えられる横断勾配の低く水の溜まりやすい歩車道境界（下り線 G1 と G2、上り線 G4 と G5）の損傷 b（一方向ひび割れ）が多い。要因として、歩車道境界の排水柵は機能し滞水がなく、また、輪荷重がかからない位置であることに加えて、車道と同じ床版厚を確保しており、耐荷力不足や荷重による損傷ではないため、建設当初からの乾燥ひび割れと推察される。
