## 4. 降雨等と土砂災害の関係

#### 4.4 現地部会

##### 4.4.1 国道 274 号 日勝峠日高側（平成 29 年 5 月 16 日調査実施：収集データ 28～31）

#### 4.4.2 国道 276 号 KP=66.3 伊達市大滝（平成 29 年 9 月 22 日調査実施）

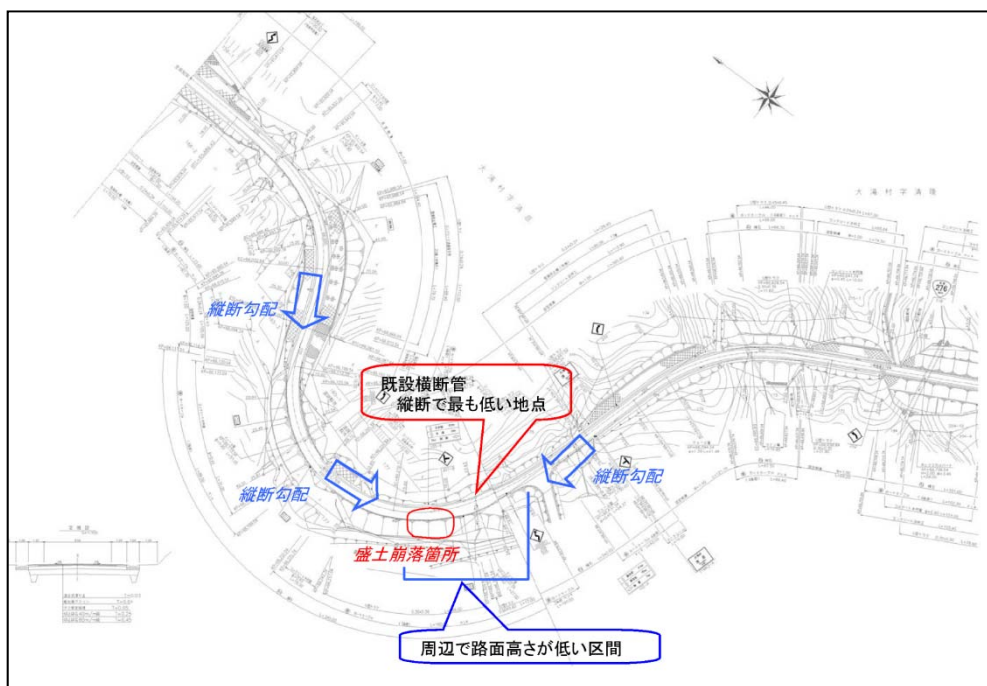
図 4.10 被災箇所の詳細平面図（道路台帳に加筆）

被災当時の状況については、平成23年9月の道路防災有識者検討会資料より写真4.12～4.15に示しており、被災状況の概要は以下のとおりである。

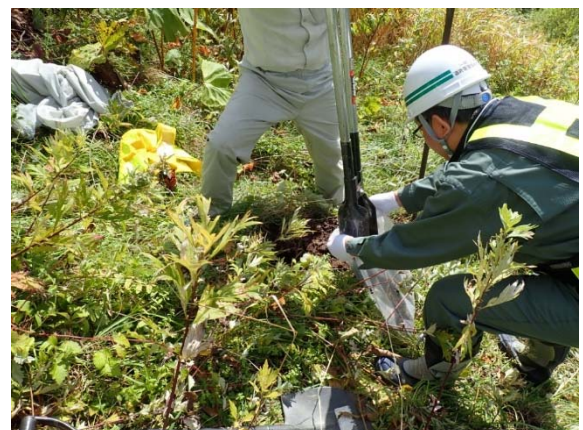
写真 4.17 試料採取状況

また、現地部会では崩壊前の盛土材料を把握するべく、被災箇所近傍の健全部より試料を採取し（写真 4.17 参照）、この試料を用いて室内土質試験を実施した。

この試験結果は、表 4.3 および図 4.12 に示すとおりであり、当該地の盛土材料は路体盛土として問題ない材料であることが明らかとなった。

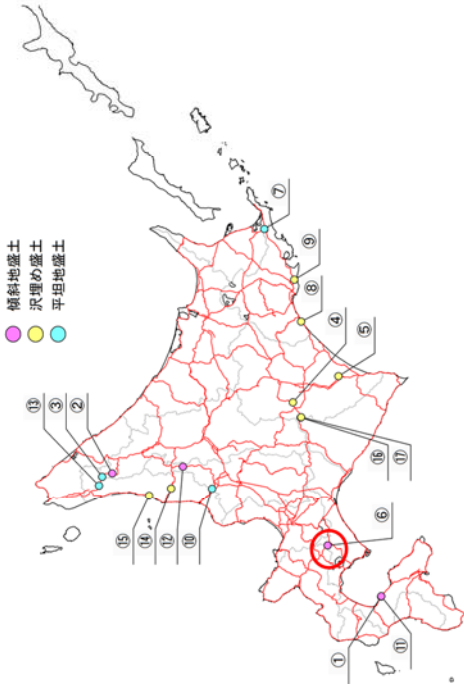
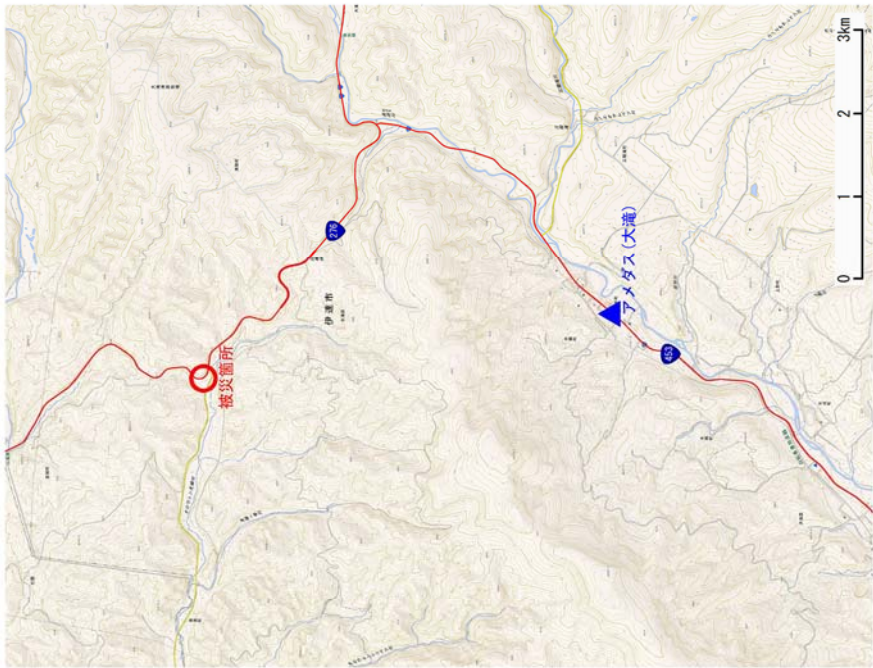
図 4.13 事例集 (様式 1) (1)

被災概要  
■日時 2011年6月6日(火)午前7時20分被災発生  
■被災状況 延長20m、崩壊高さ7m、崩壊土量1,600m<sup>3</sup>(推定)、人的被害無し。ガードケーブL。As線石損傷  
■交通規制 9月6日7時45分より片側交互通行規制、9月10日10時5分より全面通行止め(迂回路あり)  
■気象 胆振西部大雨警報  
■要因 考えられる被災要因は降雨による地下水位上昇と地山からの浸透水が盛土に供給されたことで、盛土の強度が低下し崩壊に至ったと考えられる。

- 盛土点検時の着目点
- 地形状況(背後地の状況等)
  - 盛土材料
  - 横断管の状況
  - 道路縦断勾配(表流水の集水状況)
