## 6. トンネル維持管理のための調査・検討

### 6.1 部会の目的と活動内容

これらを踏まえて、本テーマでは、北海道のNATM工法トンネルについて、特殊条件の概要、その条件に該当するトンネル事例等を整理し、NATMトンネルの維持管理に係る基礎資料を作成することを目的として活動を行った。

## 6.4 特殊条件に該当する NATM トンネルの現地視察

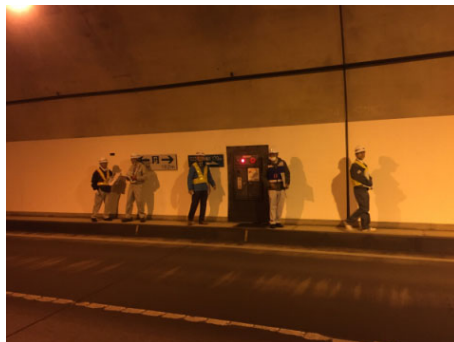
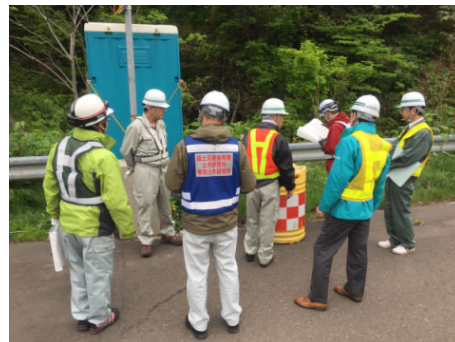
写真 6.1 新赤岩トンネル視察状況

- ・トンネル概要：延長 L=963.0m、内空幅 W=9.4m、H20 竣工
- ・特 殊 条 件：完成後の水圧
- ・現地視察方法：沢部周辺の覆工・路面を目視観察
- ・現 地 状 況 等：顕著な変状なし。
- ・視察での所見：維持管理で課題となる問題はない。

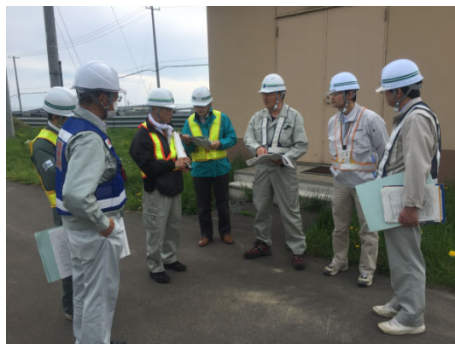
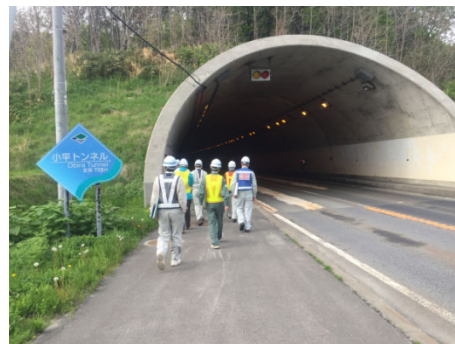
写真 6.2 小平トンネル視察状況

- ・トンネル概要：延長 L=728.0m、内空幅 W=11.90m、H15 竣工
- ・特 殊 条 件：膨張性地山（泥岩）
- ・現地視察方法：全線の覆工・路面を目視観察
- ・現 地 状 況 等：顕著な変状なし。
- ・視察での所見：維持管理で課題となる問題はない。

全線で泥岩が分布（膨張性地山）

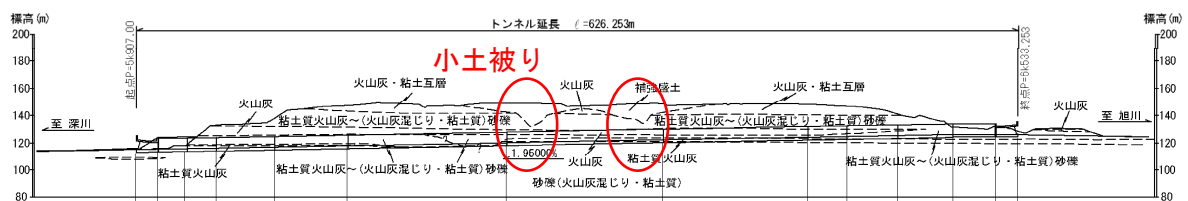
「北海道の道路トンネル」北海道土木技術会トンネル研究委員会より引用  
図 6.14 春光台トンネル（下り線）地質縦断面図

- ・トンネル概要：延長 L=626.0m、内空幅 W=12.1m、H9 竣工
- ・特 殊 条 件：都市部山岳工法、小土被り
- ・現地視察方法：全線の覆工・路面を目視観察
- ・現 地 状 況 等：水平ひび割れ（中央部両側壁、最大幅 1mm 程度）。
- ・視察での所見：水平ひび割れは地下水影響（水圧）の可能性。ただし、構造安定性を損なうものではない（RC 覆工構造）。

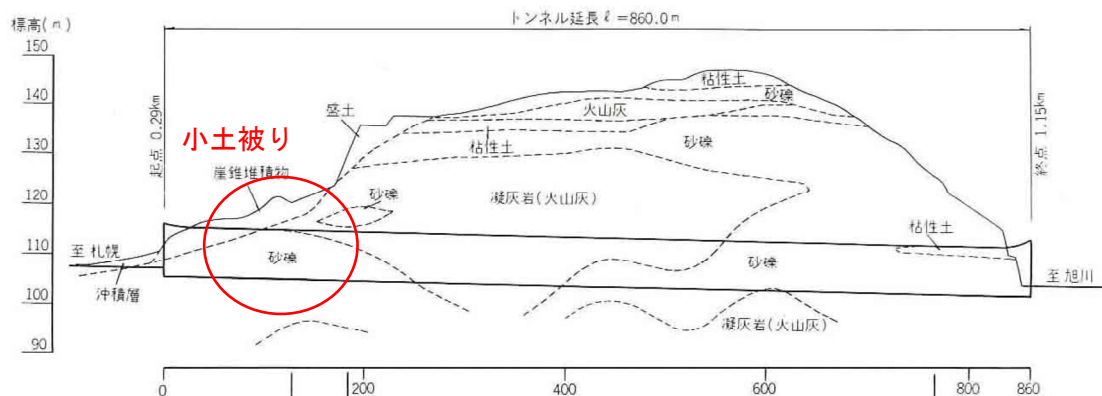
「北海道の道路トンネル」北海道土木技術会トンネル研究委員会より引用  
図 6.16 旭川トンネル（下り線）地質縦断面図

- ・トンネル概要：延長  $L=860.0\text{m}$ 、内空幅  $W=12.0\text{m}$ 、S62 竣工
- ・特 殊 条 件：都市部山岳工法、小土被り（一部、開削工法）
- ・現地視察方法：全線の覆工・路面を目視観察
- ・現 地 状 況 等：開削区間で縦断ひび割れが顕著。NATM 区間ではほとんど確認できない。
- ・視察での所見：開削区間ひび割れは温度収縮による可能性が高い。構造としては特に問題ない。

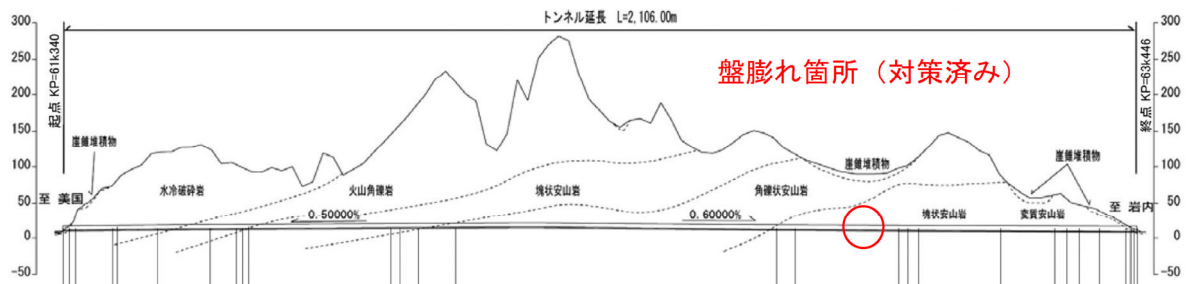
図 6.22 川白トンネル地質縦断面図

- ・トンネル概要：延長  $L=2,106.0\text{m}$ 、内空幅  $W=9.4\text{m}$ 、H15 竣工
- ・特 殊 条 件：膨張性地山
- ・現地視察方法：岩内側坑口～盤膨れ箇所の覆工・路面を目視観察
- ・現 地 状 況 等：供用後に盤膨れ発生。インバート施工等の補強対策実施済み。路面等にて新規変状なし。漏水跡あり（側壁に水平ひび割れ）。
- ・視察での所見：岩盤路床であったことも盤膨れの一要因でないか。施工中、路盤部の地質確認（変質脈等）は難しい。縁石に変状はなく、路面のみの隆起に特徴がある。

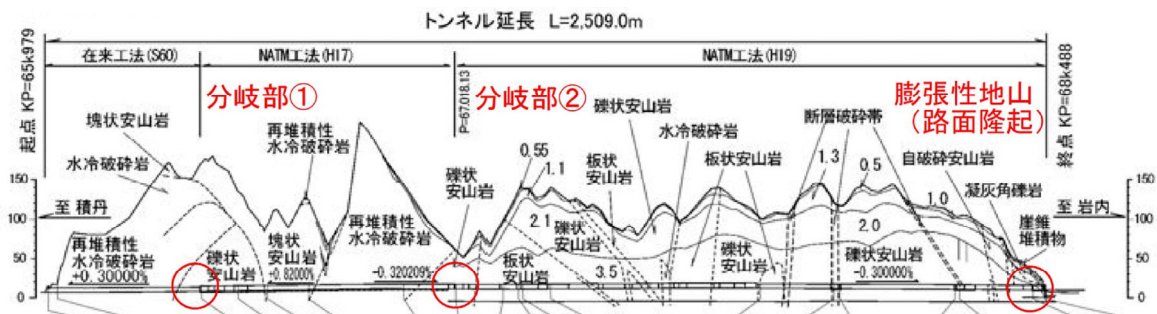
図 6.25 大森トンネル地質縦断面図

- ・トンネル概要：延長 L=2,509.4m、内空幅 W=9.1m、H19 竣工
- ・特 殊 条 件：分岐部、膨張性地山（路面隆起）
- ・現地視察方法：全線の覆工・路面を目視観察
- ・現 地 状 況 等：分岐部には特に変状なし。路面隆起も現状では大きな問題なし。川白・キナウシと同様に漏水跡あり(側壁に水平ひび割れ)。
- ・視察での所見：川白・キナウシも同様だが、側壁のひび割れは過去に水圧が作用したものと推察される。現在は漏水もなく、構造の安全性を損なうものではない(ただし、点検時には留意が必要)。

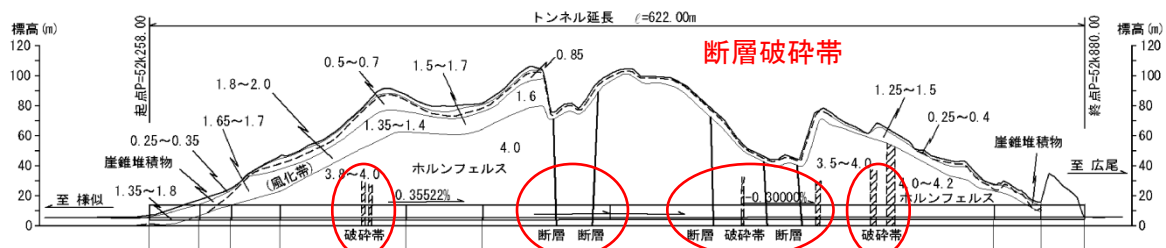
図 6.29 白浜トンネル地質縦断図

- ・トンネル概要：延長 L=622.0m、内空幅 W=9.5m、H14 竣工
- ・特 殊 条 件：断層破碎帯（中央部、11 箇所）
- ・現地視察方法：全線の覆工・路面を目視観察
- ・現 地 状 況 等：山側脚部から漏水（路面に滞水）。山側側壁部に水平縦断ひび割れ（補修済）。
- ・視察での所見：漏水・ひび割れ等の損傷は見られるものの、構造安定性を損なうものではない。

ただし、水平ひび割れの位置が比較的高いこと（路面から 2.5m 程度）、施工時に湧水が多かったことから、施工後、比較的高い位置まで水位が上昇したことが伺える。

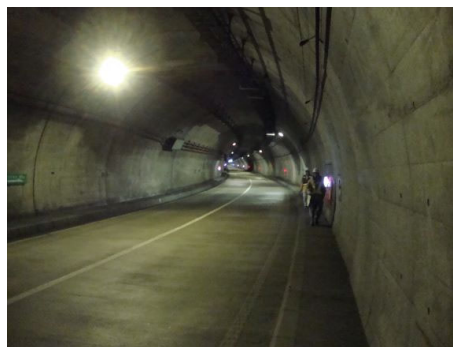
写真 6.11 えりも黄金トンネル視察状況

- ・トンネル概要：延長 L=4,941.0m、内空幅 W=9.5m、H23 竣工
- ・特 殊 条 件：分岐部
- ・現地視察方法：分岐部周辺の覆工・路面を目視観察
- ・現 地 状 況 等：漏水、ひび割れ等、顕著な変状なし
- ・視察での所見：分岐大断面部分はインバートがない構造であるが、施工時に地盤状況を十分に確認しているため（施工時には検討委員会実施）、損傷等は確認できない。

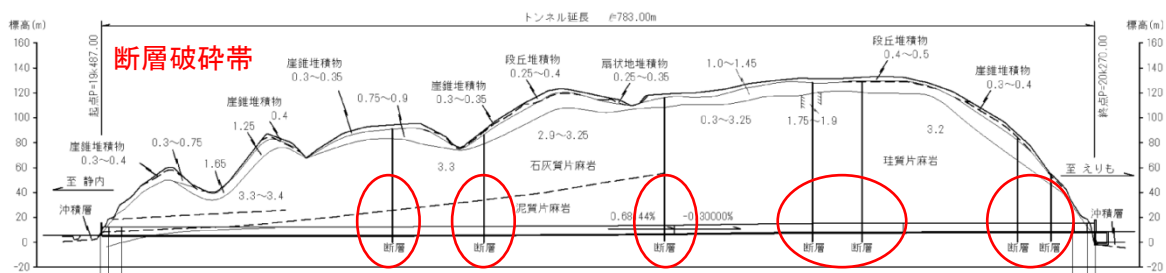
図 6.33 幌満トンネル地質縦断面図

- ・トンネル概要：延長 L=783.0m、内空幅 W=10.7m、H10 竣工
- ・特 殊 条 件：断層破碎帯（中央部、7 箇所）、多量湧水
- ・現地視察方法：全線の覆工・路面を目視観察
- ・現 地 状 況 等：山側側壁に水平縦断ひび割れあり(補修済み、ひび割れに沿った漏水あり)。数年前までは多量の漏水あり(対策済み、面導水)。
- ・視察での所見：ひび割れ、漏水共に補修済みであり、問題はない。
