## 5. 北海道のトンネル維持管理

### 5.1 北海道における NATM トンネルの維持管理

## 5.1.2 特殊条件に該当する NATM トンネルの現地視察

## 5.2 北海道における変状と原因に着目したトンネル維持管理

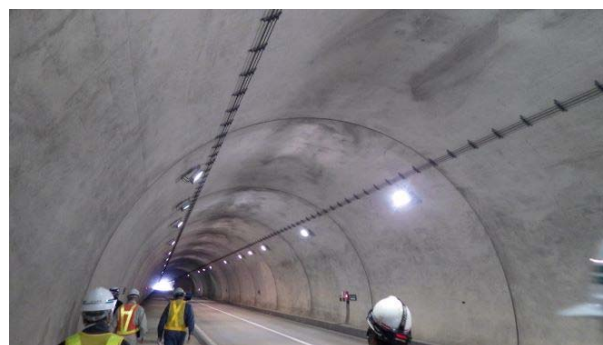
写真 5.4 視察状況

- ・トンネル概要：延長 L=538.0m、内空幅 D=11.9m（幅員 W=11.25m）、H24 竣工
- ・特 殊 条 件：全線で未固結地山の可能性
- ・現地視察方法：全線の覆工・路面を目視観察
- ・現 地 状 況 等：顕著な変状なし
- ・視察での所見：維持管理上の課題はない

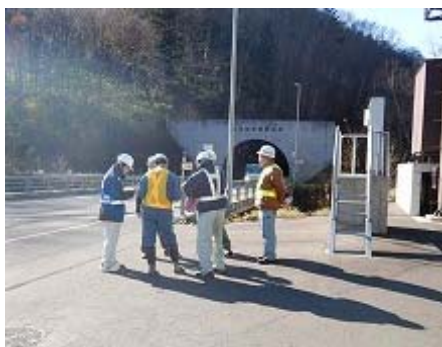
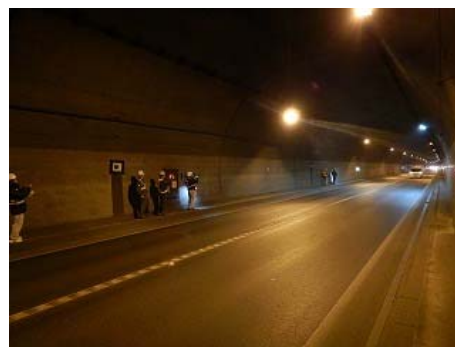
写真 5.5 視察状況

- ・トンネル概要：延長 L=4,110.0m、内空幅 D=10.4m（幅員 W=10.0m）、H20 竣工
- ・特 殊 条 件：大土被り（地山強度比 10 程度）
- ・現地視察方法：全線の覆工・路面を目視観察
- ・現 地 状 況 等：顕著な変状なし
- ・視察での所見：維持管理上の課題はない。

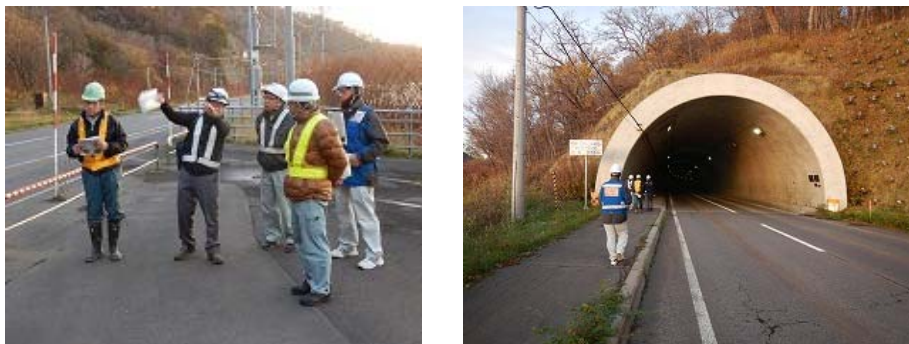
写真 5.6 視察状況

- ・トンネル概要：延長  $L=378.0\text{m}$ 、内空幅  $D=11.3\text{m}$ （幅員  $W=10.25\text{m}$ ）、H25 竣工
- ・特 殊 条 件：地すべり・斜面災害
- ・現地視察方法：全線の覆工・路面を目視観察
- ・現 地 状 況 等：顕著な変状なし
- ・視察での所見：適切な支保パターンと地すべり対策を実施しているため大きな問題はない。引きつづき覆工面のひび割れなど経過観察。坑口上方斜面は湧水が多そうなので今後の漏水発生にも注意

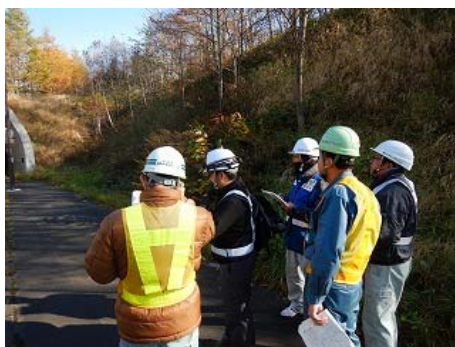
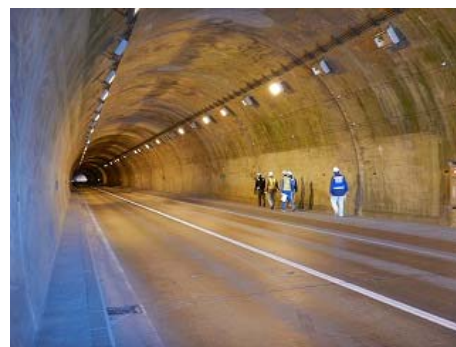
写真 5.7 視察状況

- ・トンネル概要：延長  $L=703.5\text{m}$ 、内空幅  $D=10.2\text{m}$ （幅員  $W=9.75\text{m}$ ）、H9 竣工
- ・特 殊 条 件：小土被り（最大 20m 程度）
- ・現地視察方法：全線の覆工・路面を目視観察
- ・現 地 状 況 等：顕著な変状なし
- ・視察での所見：維持管理上の課題はない
