## 8. 道路雪氷災害に関する検討

### 8.1 雪崩編

準備調整に着手するにあたり、調査の実施目的を以下のように整理した。なお今回は、留萌開発建設部に限り、以下の二つ目の項目までの結果を報告した。

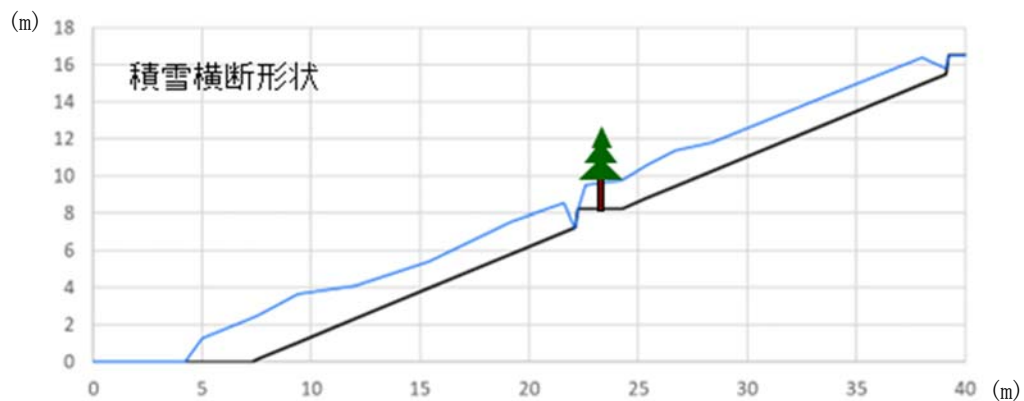
図 8.7 斜面積雪の横断形状（R 側）

写真 8.5 に現地踏査の結果を示す。また図 8.7 に当該斜面の積雪横断計測結果を示す。斜面全体の概観から、R 側 L 側ともに小段位置で大きな雪庇（巻きだれ）が形成しており、その下段の積雪とは縁が切れているのがわかる。積雪深は概ね 2m 前後で、法尻路肩や小段上部では若干積雪深が大きいことがわかる。積雪横断の写真からも、雪崩防止林としてのアカエゾマツも健全に直立して積雪のグライドを抑止する効果を有していると考えられた。

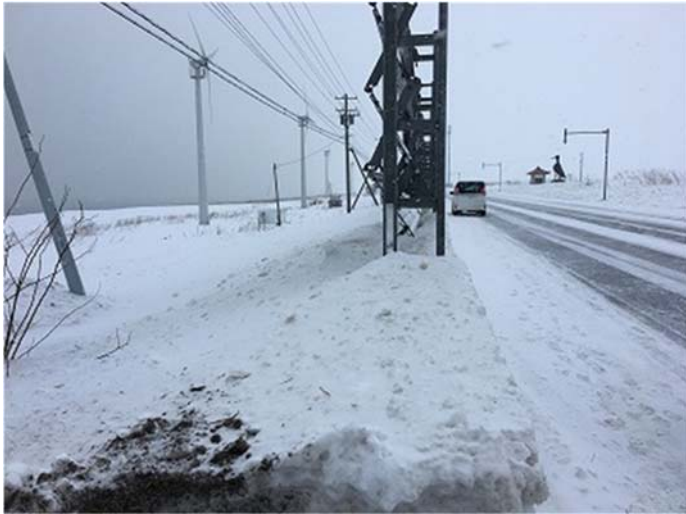
| | <ul style="list-style-type: none"> <li>・ R232</li> <li>・ 苫前町羽幌汐見</li> <li>・ 柵の下部間隙にはわずかな隙間があるのみで、ほぼ雪で閉ざされている。</li> </ul> |
| | <ul style="list-style-type: none"> <li>・ R232</li> <li>・ 苫前町羽幌汐見</li> </ul> |

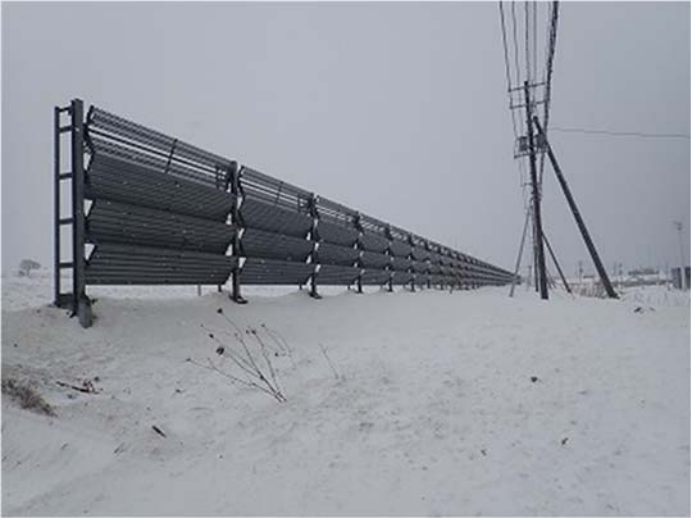
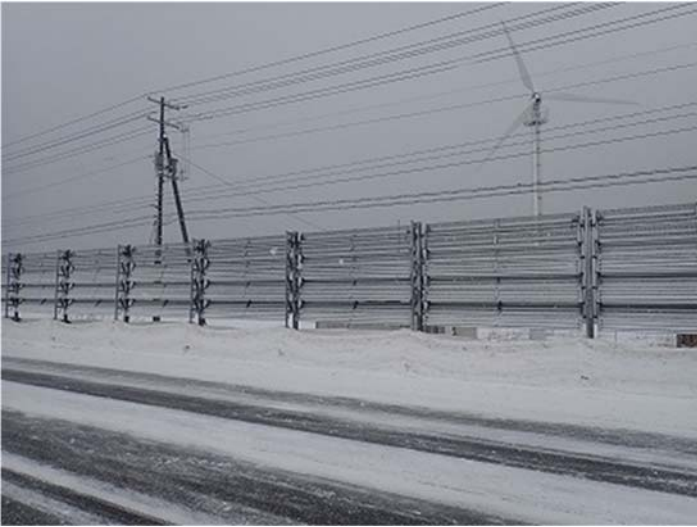
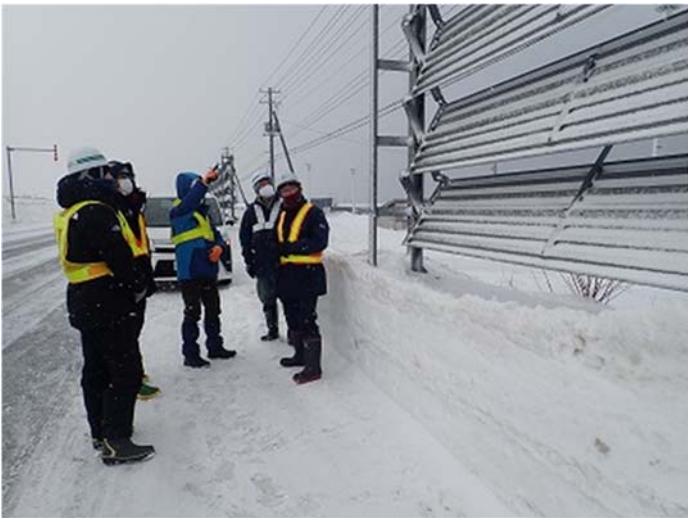
図 8.12 吹き払い柵下部間隙の堆雪状況（4）

| | <ul style="list-style-type: none"> <li>・ R232</li> <li>・ 苫前町羽幌汐見</li> <li>・ 柵の下部間隙にはわずかな隙間があるのみで、ほぼ雪で閉ざされている。</li> </ul> |

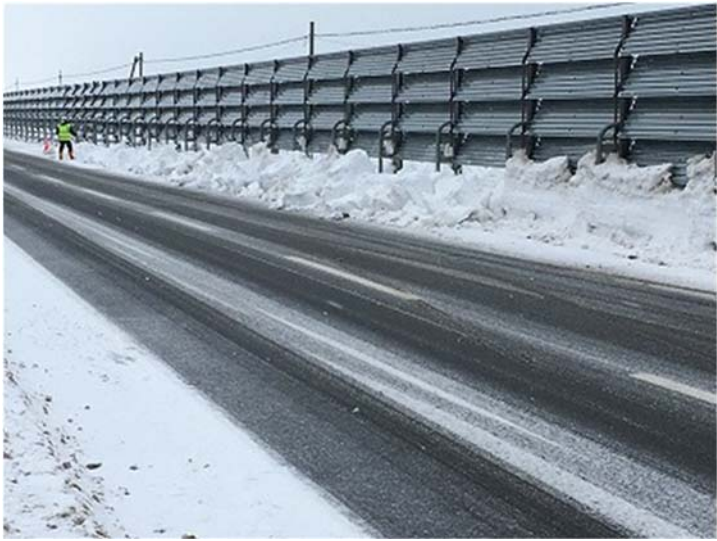
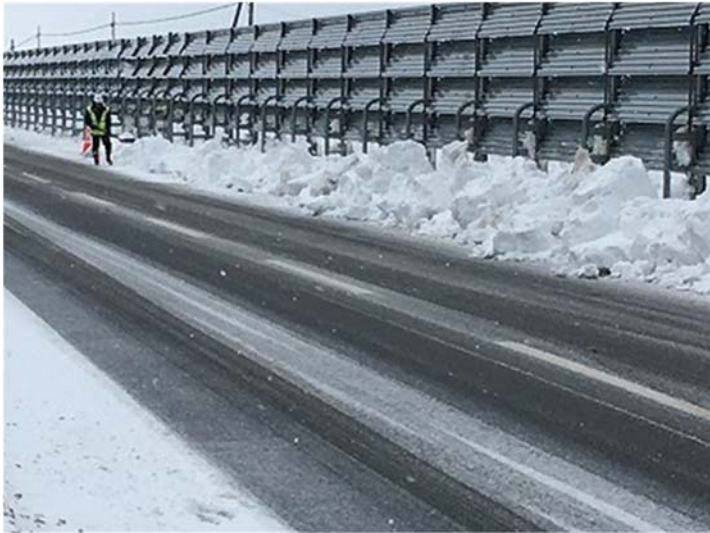
図 8.13 吹き払い柵下部間隙の除雪作業風景（1）

一般国道 232 号の苫前町羽幌汐見付近の吹き払い柵では、吹き払い柵の風上側に重機を乗り入れ、バケットを用いて吹き払い柵の下部間隙に溜まった雪を掻き出すことで、作業の機械化を図っている。重機を活用するに至った経緯、重機を稼働させるための条件（吹き払い柵風上側の道路用地）、重機の使用が作業時間等に与える作業軽減効果等について、確認・整理する必要がある。

| | <ul style="list-style-type: none"> <li>・ R232</li> <li>・ 苫前町羽幌汐見</li> <li>・ 吹き払い柵風上側の重機のバケットにより、柵の下部間隙を埋めていた雪が崩されたと考えられる雪のブロック。</li> </ul> |

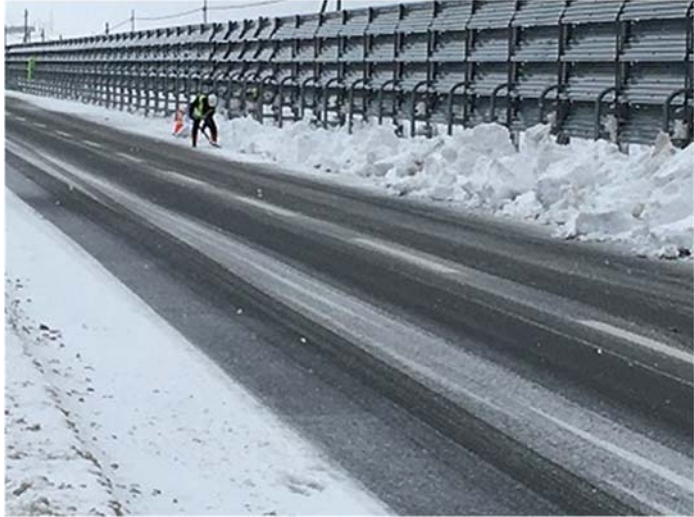
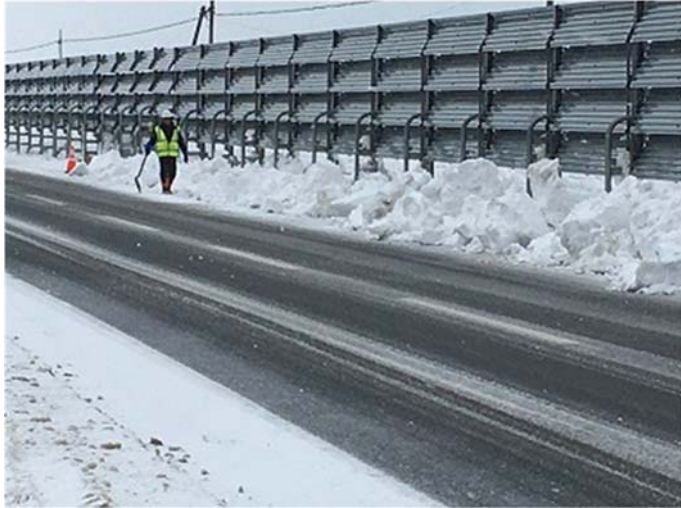
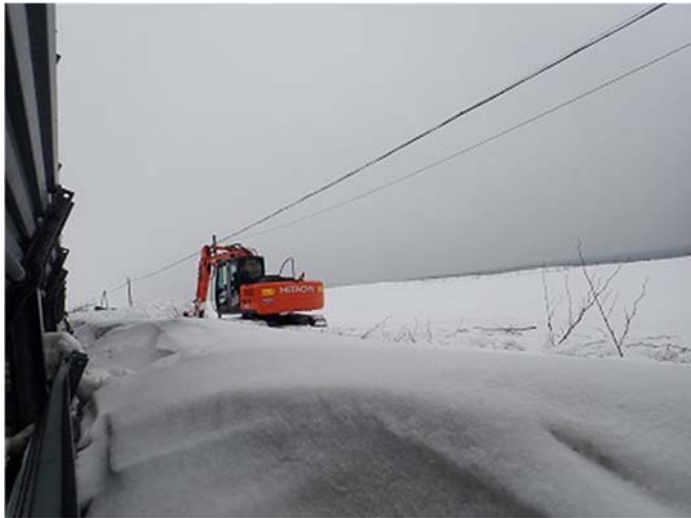
図 8.14 吹き払い柵下部間隙の除雪作業風景（2）

| | <ul style="list-style-type: none"> <li>・ R232</li> <li>・ 苫前町羽幌汐見</li> <li>・ 吹き払い柵風上側の重機のバケットにより、柵の下部間隙を埋めていた雪が崩されたと考えられる雪のブロック。</li> </ul> |
| | <ul style="list-style-type: none"> <li>・ R232</li> <li>・ 苫前町羽幌汐見</li> <li>・ 吹き払い柵の風上側で作業中の重機。</li> </ul> |

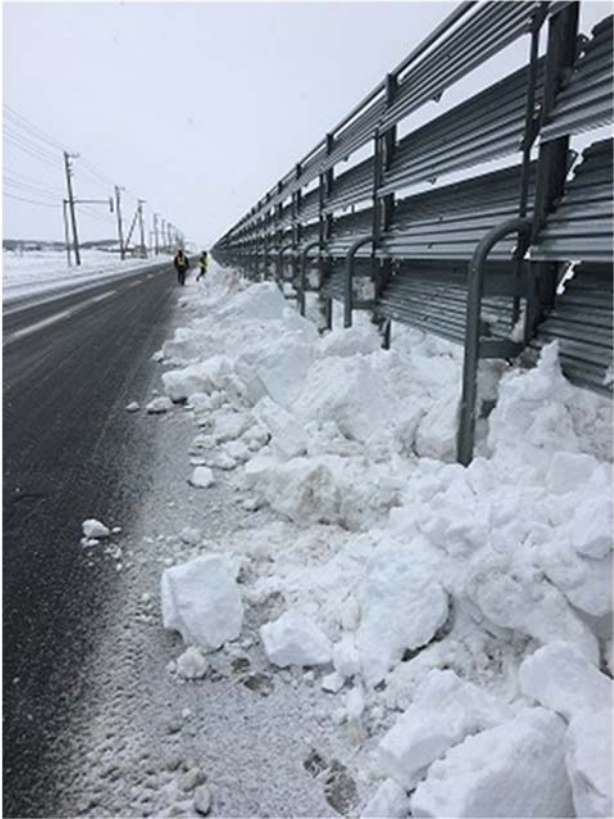
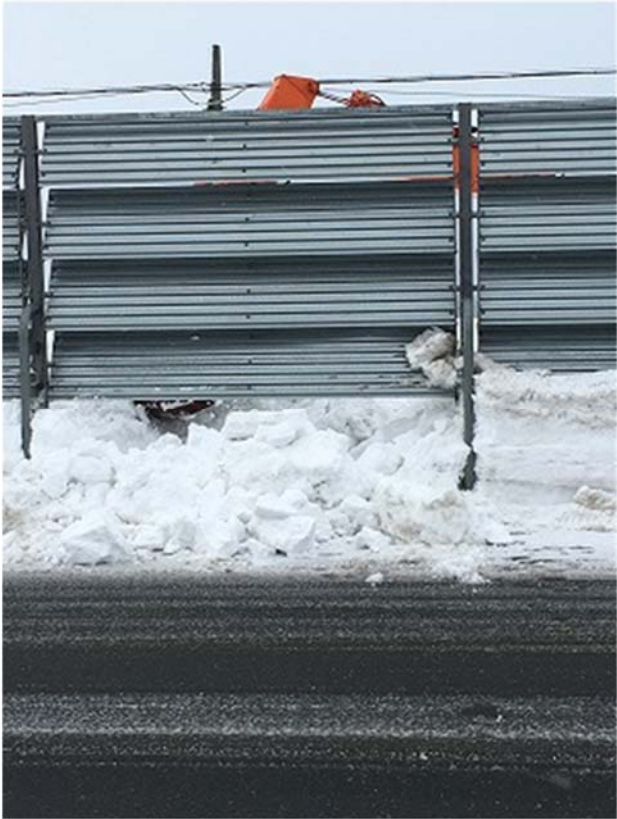
図 8.15 吹き払い柵下部間隙の除雪作業風景（3）

| | <ul style="list-style-type: none"> <li>・ R232</li> <li>・ 苫前町羽幌汐見</li> <li>・ 吹き払い柵風上側の重機のバケットにより、柵の下部間隙を埋めていた雪が崩されたと考えられる雪のブロック。</li> </ul> |
| | <ul style="list-style-type: none"> <li>・ R232</li> <li>・ 苫前町羽幌汐見</li> <li>・ 柵の後ろに重機の一部が見える。柵下部間隙の雪がバケットで押し出されている。</li> </ul> |

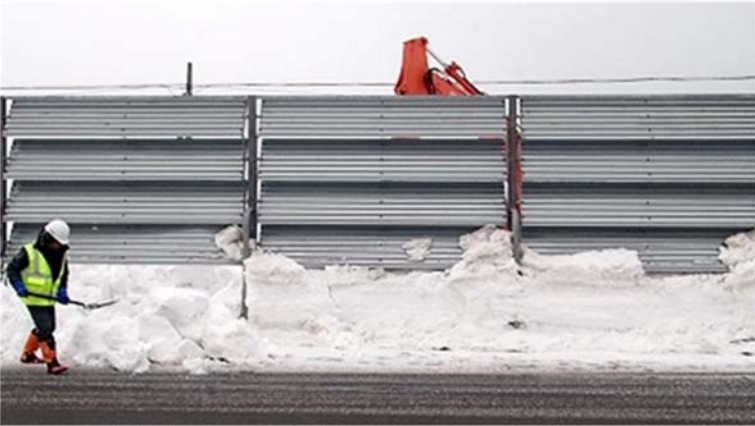
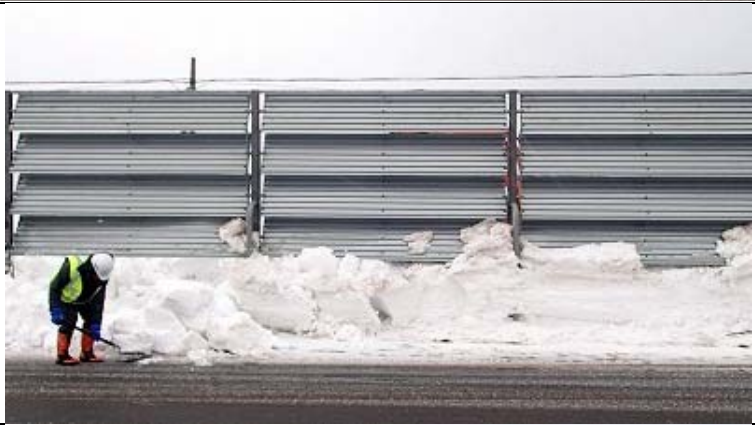
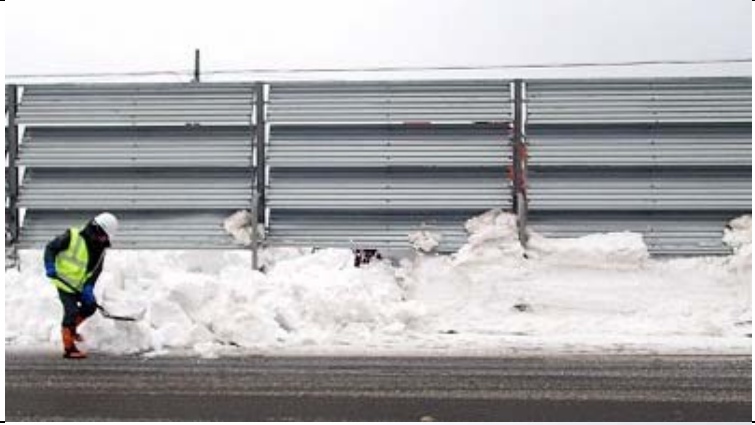
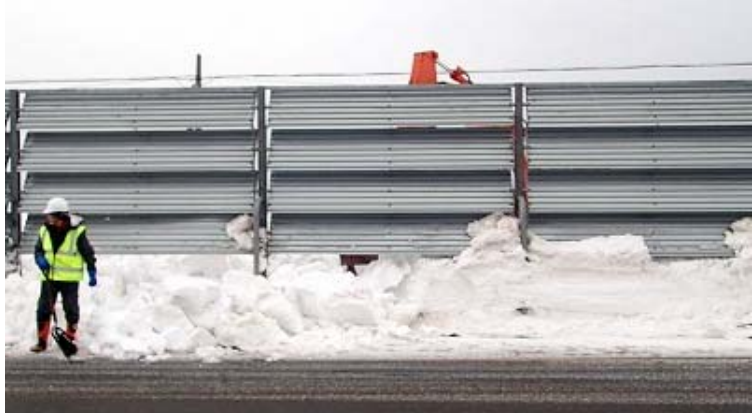
図 8.16 吹き払い柵下部間隙の除雪作業風景（4）

吹き払い柵下部間隙の雪処理は、吹き払い柵の吹き払い効果を維持させるために、必要かつ重要な冬期道路管理作業の 1 つであり、関わる作業の効率化は各開発建設部共通の課題と言える。

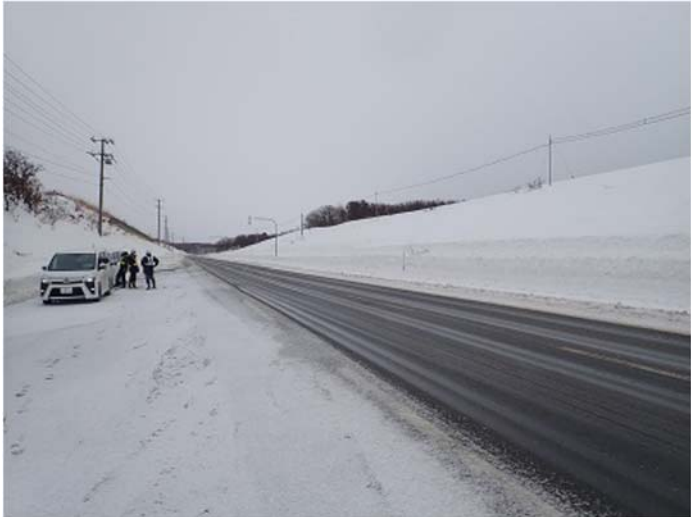
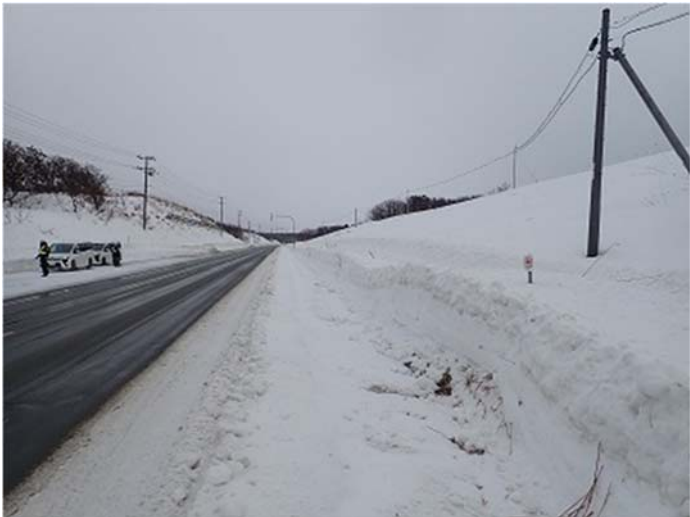
図 8.17 防雪切土（1）

防雪切土は、切土を整形して雪底や吹きだまりを斜面上に安定して堆雪させるようにした道路構造による吹雪対策で、特に留萌管内において施工例が多い。防雪切土の歴史は古いが、斜面の防雪容量が不足する場合、例えば斜面の頂部に吹き止め柵を設置することも行われており（写真 8.11）、防雪切土の効果はその冬の気象条件（吹雪量）にも依存すると考えられることから、吹雪対策効果の実状を把握する必要がある。

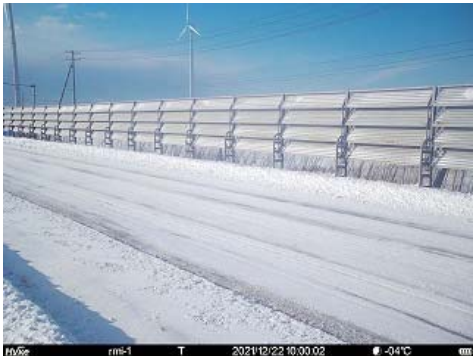
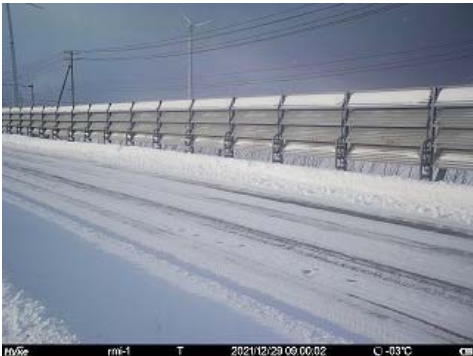
| 令和 3 年 12 月 22 日 | 令和 3 年 12 月 29 日 |

令和 3 年 12 月中旬には下部間隙の 3～4 割、下旬には約 6 割が雪で塞がった。令和 4 年 1 月には下部間隙の 7～8 割が雪で塞がれたが、それ以上、下部間隙が塞がれることはなく、同じ様な状態が続いた。その後、1 月下旬には除雪された雪で下部間隙の約 9 割が塞がれたが、完全に下部間隙が雪で塞がることは冬を通してなく、排雪も実施されなかった。
