## 4. 急崖斜面の空中写真撮影と写真管理に関する検討

### 4. 1 急崖斜面の写真撮影

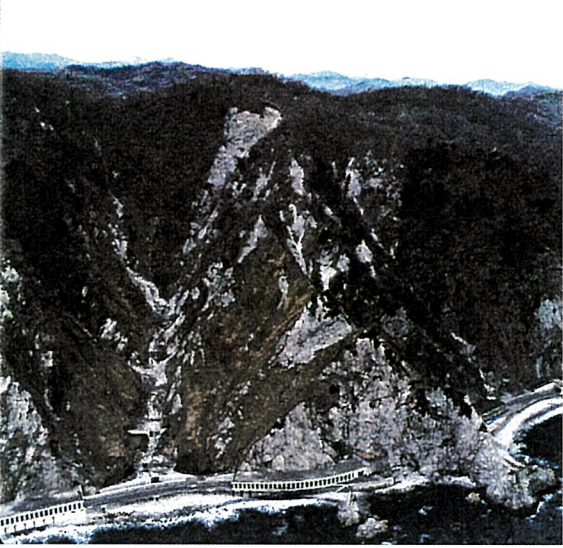
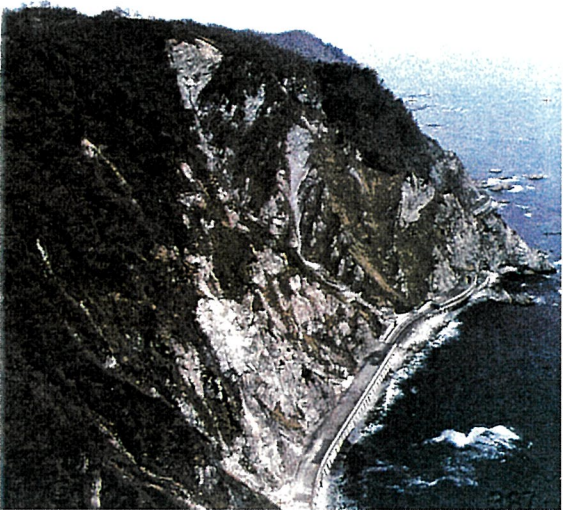
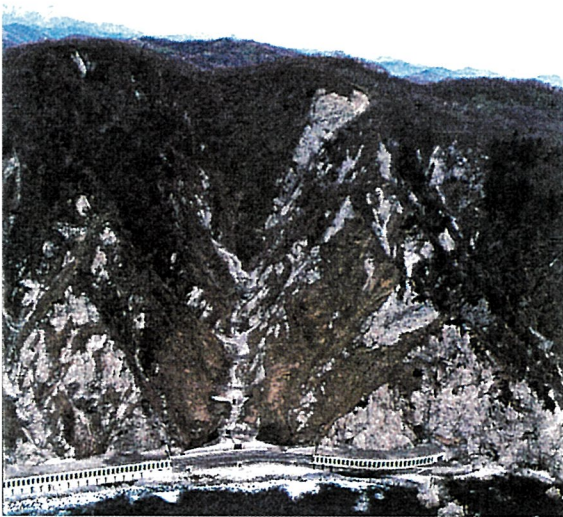
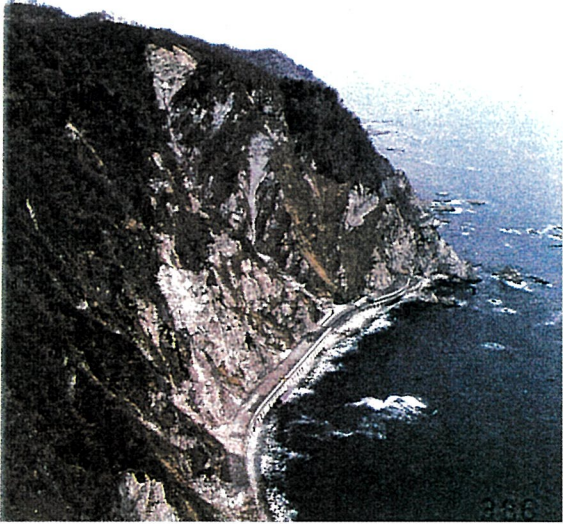
(5) 正面撮影、横断撮影の写真(例)

| 正面撮影 | 横断撮影 |
| <p data-bbox="419 987 587 1043">↑<br/>撮影ポイント</p> | |
| <p data-bbox="435 1899 608 1955">↑<br/>撮影ポイント</p> | <p data-bbox="917 1892 1316 1926">上写真より約100m手前から撮影</p> |

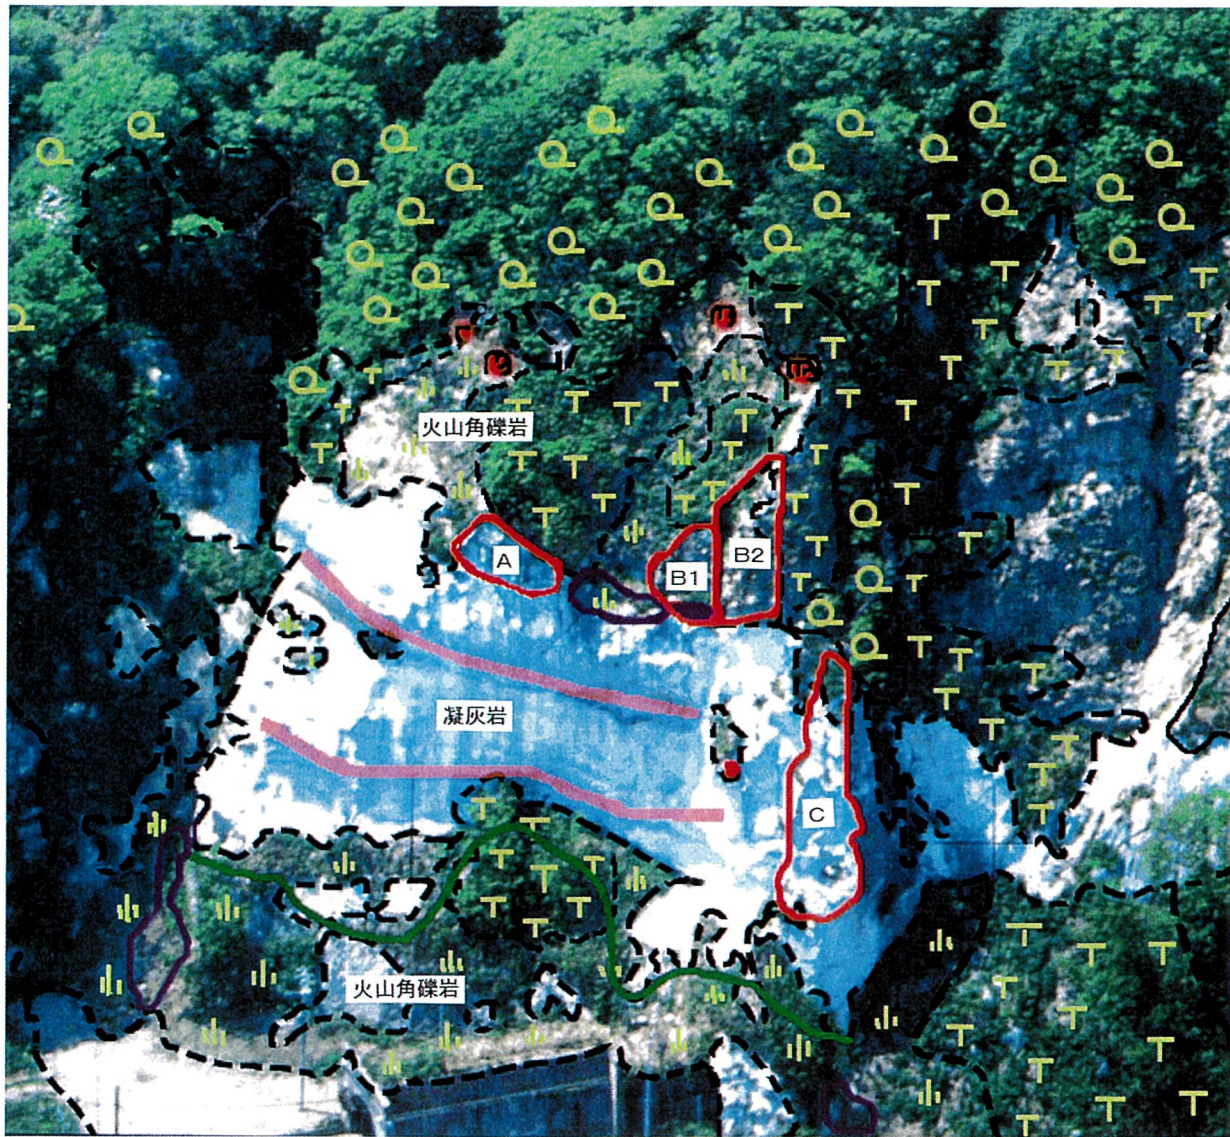
図 4-1-3 植生繁茂期（8月）写真の判読例

- ・ 植生状況： a) 露岩部
- b) 草本類
- c) 灌木類
- d) 広葉樹
- e) 針葉樹
- f) 植生状況の変化：植生剥落、倒木等の状況

以上、3つの時期におけるそれぞれの項目について実際の空中写真の判読例を図4—1—1～図4—1—3に示す。
