## 5 . 火山噴火による道路被害範囲の検討

北海道には、2000年に噴火した有珠山のほかに、北海道駒ヶ岳、十勝岳、樽前山、雌阿寒岳の常時観測火山がある。これら火山の来るべき噴火に備え道路の保守・管理の観点から、火山活動の現状、監視状況、ハザードマップの整備状況など整理する一方で、道路被害想定などについて検討を加え道路管理のための助言を行うことを目的とするものである。

### 5 . 1 十勝岳

## 5 . 2 雌阿寒岳

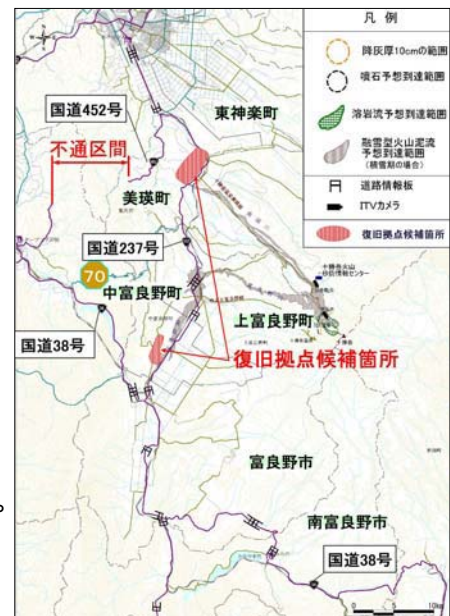
図5-7 復旧拠点候補箇所選定

留意点として

- ・アクセス道路が至近距離にあること
- ・南北2地区で候補箇所を検討することが必要である。

北部は、美瑛町市街地以北

南部は、富良野市市街地北部

が候補地域となる。図5-7にはこれらの位置を示した。

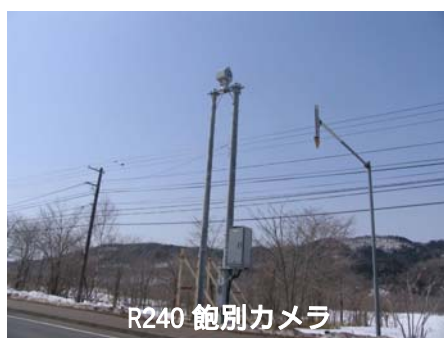
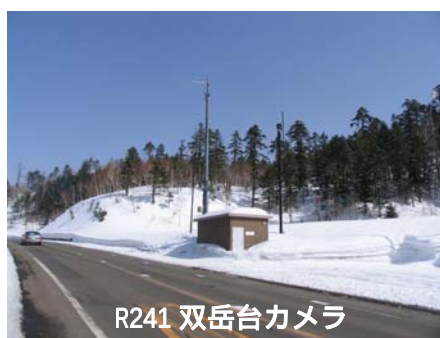
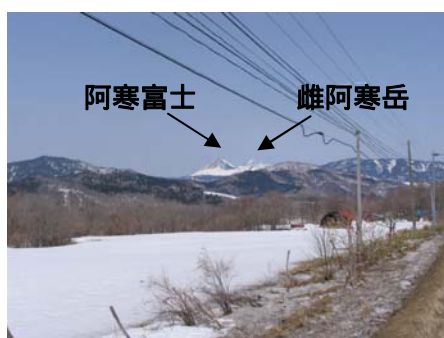
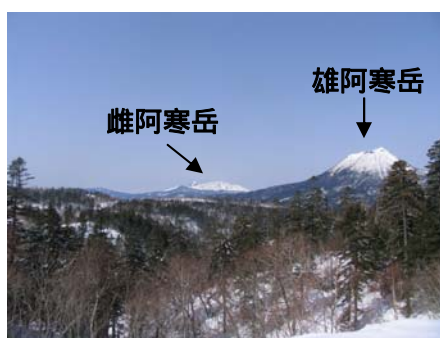
図5-10 火山活動観測施設等の現況

火山活動の各種観測機器、およびカメラ等の監視機器の配置状況を図5-10に示す。

(飽別カメラ地上から視認)

(双岳台カメラ地上から視認)

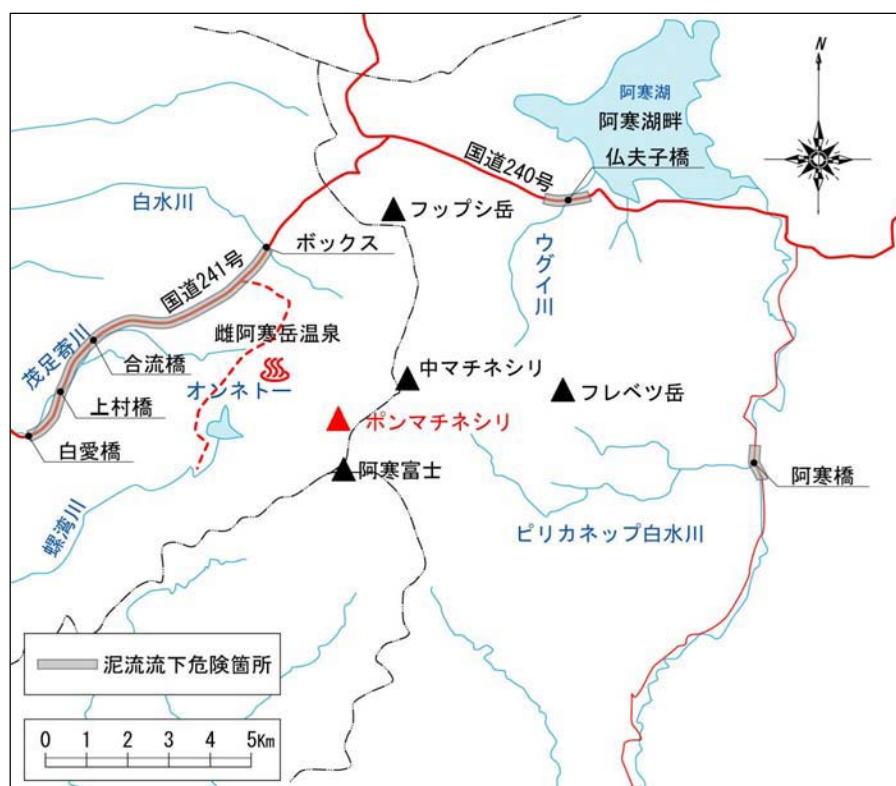
図5-13 中～小規模噴火想定時：泥流流下危険区域の想定図

- ・小規模噴火で山麓の降灰が降雨時に、泥流として茂足寄川、螺湾川、白水川を流下する危険性がある。
- ・少し規模の大きい噴火では泥流がウグイ川、ピリカネップ白水川を流下する危険性がある。

以上の状況を、表5-6の橋梁区間として図5-13に示した。

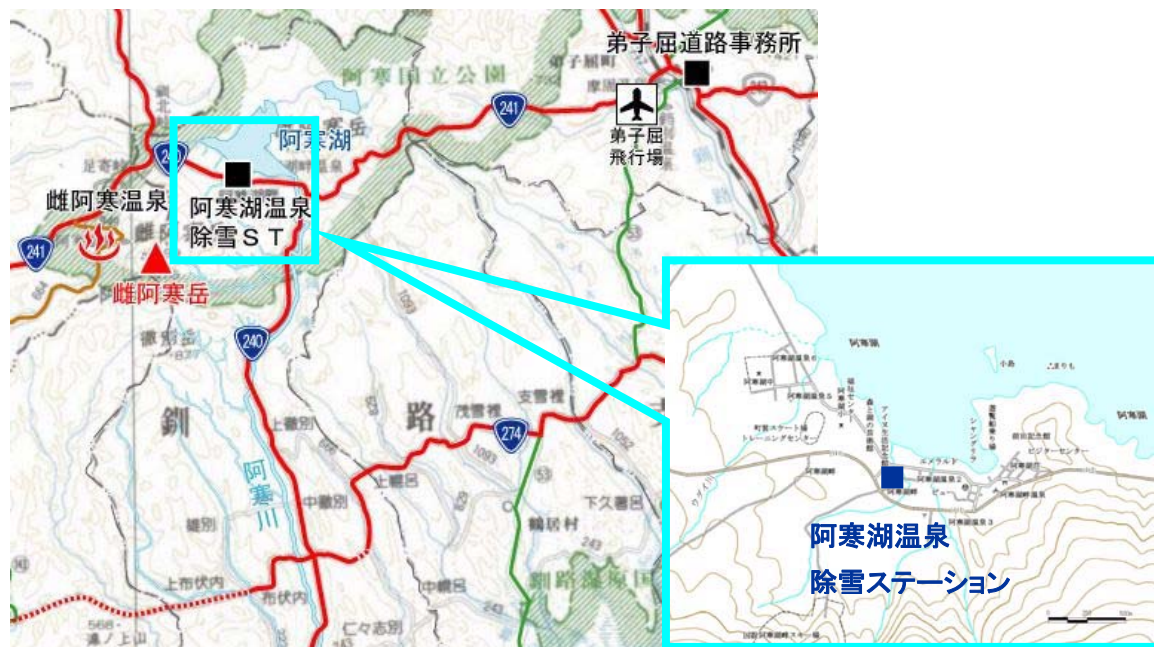
図5 - 14 復旧拠点候補箇所

雌阿寒岳噴火の際の復旧拠点の候補として挙げられる箇所は、噴火が継続中であれば弟子屈道路事務所、終息していれば、阿寒湖湖畔の温泉除雪ステーションを基地とした対応が考えられる。
