道路管理技術委員会活動報告書（その3）

## 構造部会 (H15～H17)

## 6. 橋梁点検に関する技術向上

## 7. 長大橋の耐震性能評価の検討

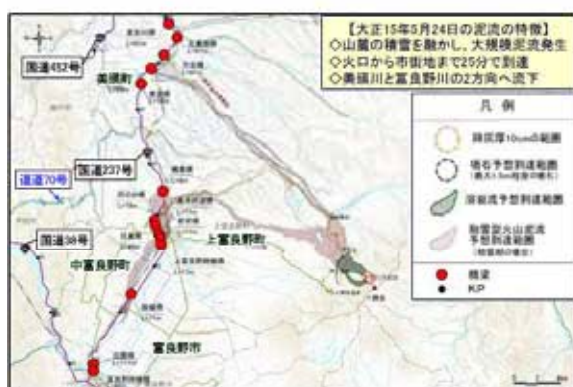
図4 泥流ハザードと道路構造物

十勝岳のハザードマップは、融雪泥流で大災害を起こした1926（大正15年）噴火に基づき1987年に美瑛町、上富良野町によって作成されている。その泥流流下範囲と国道237号の道路構造物との位置関係を図4に示す。

図4によれば、道路施設への被害は、美瑛川、富良野川に架かる橋梁に集中することが予想される。その場合の影響区間は、最大で東神楽～富良野市間の約30kmである。また、復旧拠点の条件として、a)これまで被害を受けていない、b)複数箇所道路とアクセスできる、などの条件から図7に示す箇所が候補地として挙げられる。

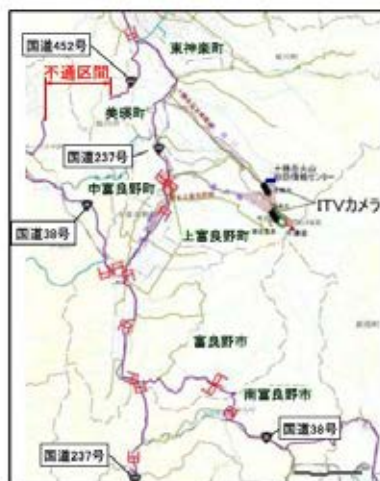
図5 道路情報板の位置情報

道路ユーザに避難情報等を周知する手段として情報板は重要なソフト対策である。十勝岳周辺国道の設置状況を図5に示す。（図中、ゲートマークが情報板を示す）

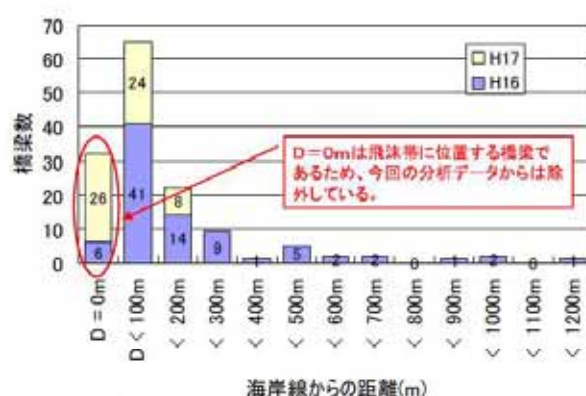
図 2 海岸線からの距離別橋梁数

H16～H17 に実施した塩害特定点検の対象橋梁の属性を図 2 に示す。

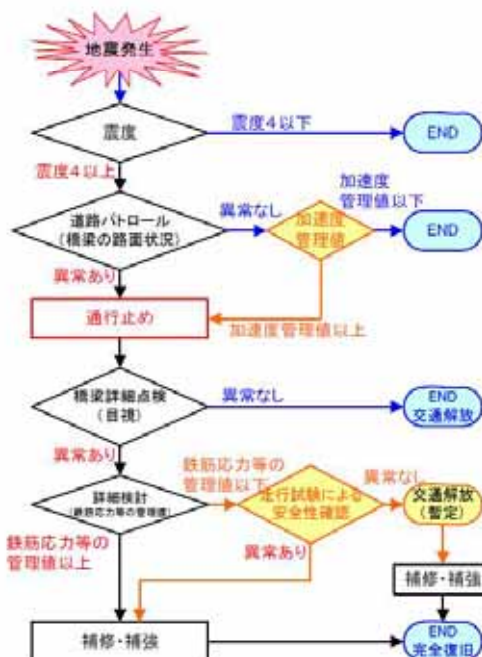
図6 委員会成果を活用した管理フロー例

大きな地震を受けた際に、損傷の程度を短期間で把握し、通行止めの要否などを判断しなければならない。現地の目視点検に加え、予め把握した構造物の挙動から重要な箇所の計測値と併せて供用に対する判定フローを作成しておくことによって効果的な管理が可能となる。

図6に本委員会の研究成果を活用した長大橋の管理フロー例を示す。

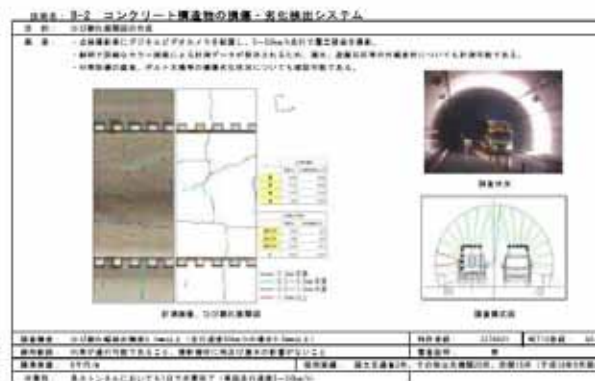
図2 個別調査票

各手法は、調査目的別に各情報を一覧表形式としたほか、比較しやすいよう、同一書式で個別にとりまとめた（図2）。収集した手法は、全20手法である。

（例 デジタルカメラによる覆工クラック調査手法）

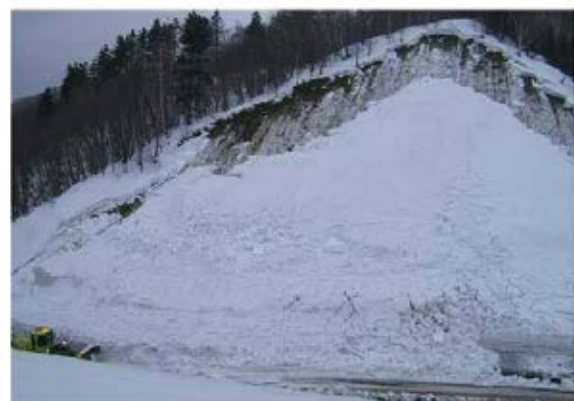
図2 面発生湿雪全層雪崩の例

湿雪雪崩としては、降雨や気温上昇時に、地面と積雪の間に入り込んだ水が潤滑の役目を果たして、積雪が地面を滑り落ちる全層雪崩が多い（図2）。

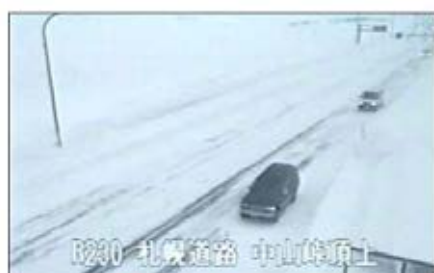
図1 CCTV 画像の例

図1の画像を図2の判別フローで判定すると、「走行箇所に雪がある」→「飛び散りなし」→「トレッド跡なし」→「黒っぽい」という判別から路面性状は「凍結・積雪」となる。

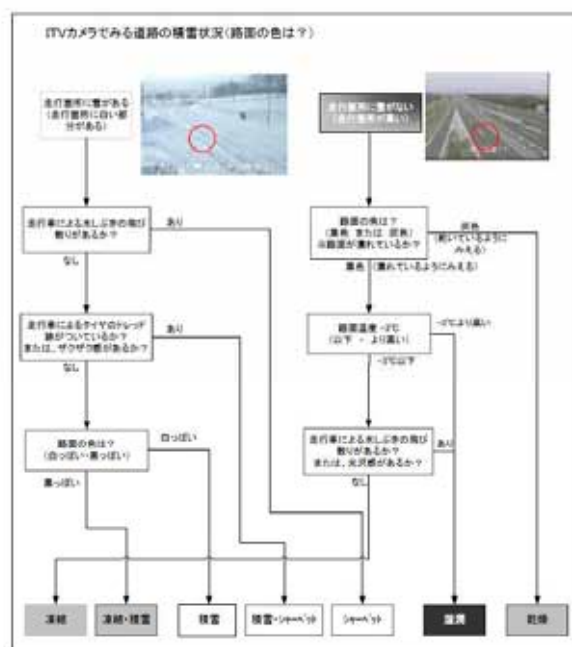
図2 路面判別フロー（昼間・路温あり）

路面判別フローは4種類あり、それぞれの種類と適用は表のとおりである。昼間時で路温情報ありの場合の判別フローを図2に示す。

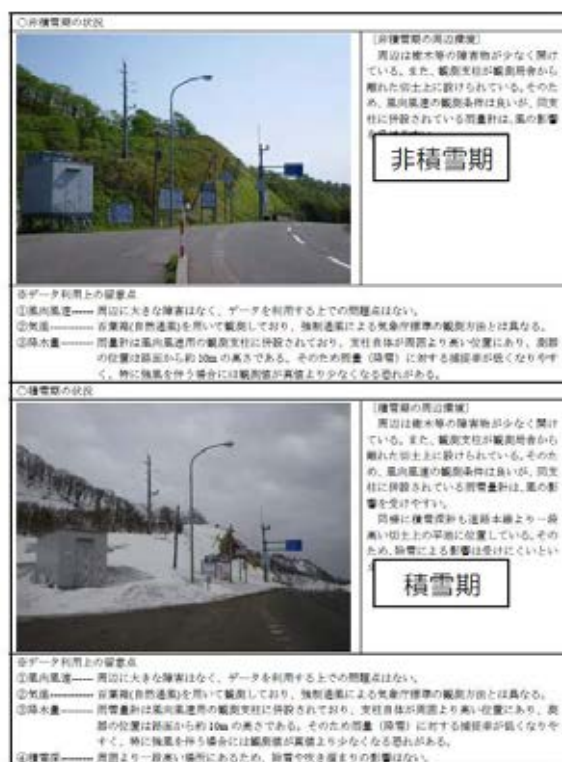
図 3 「③設置環境とデータ利用上の留意点」記載例

観測所写真（非積雪期、積雪期）、設置環境に関わるデータ利用上の留意点（図 3 参照）

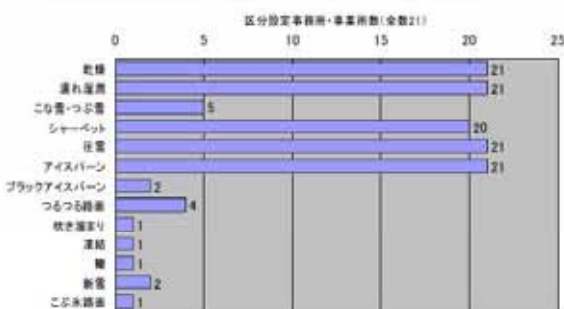
図 4 各事務所の路面性状分類の採用状況

北海道開発局の道路事務所・事業所等の道路巡回日誌記録の現状、および巡回データの日常管理への活用に向けた課題について整理した。
