## 8. 暴風雪災害による影響と対策

### 8.1 活動概要

### 8.4.1 活用する画像解析技術について

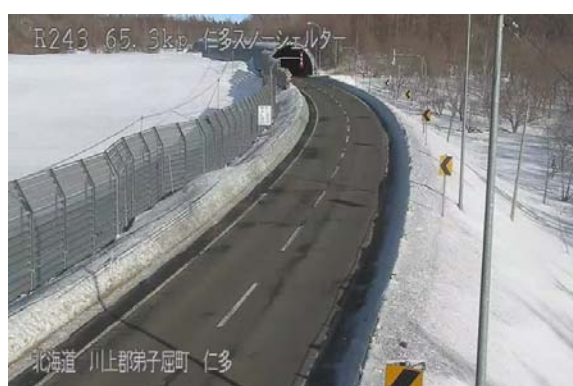
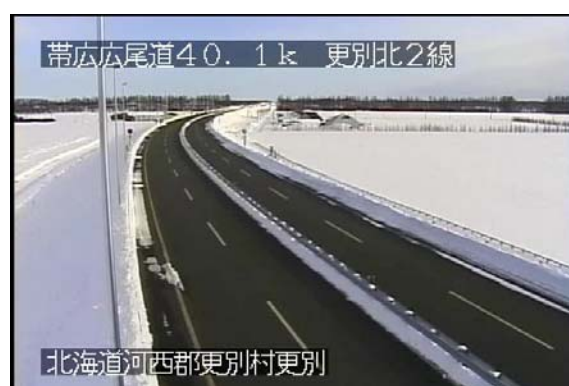
図 8.5 好天時の道路画像と WIPS の値

一方、WIPS は画像内の背景、視的目標物の有無などの影響を受ける。同じ好天時においても、図 8.5 のように、WIPS の値が大きい地点と、やや小さい地点がある。そのため、単純に WIPS の値を比較することでは視界状況を正しく評価することができない。そこで、WIPS から視界状況をより正確に評価することを目的として、表 8.3 のように、WIPS の値が最大となる好天時からの WIPS の低下量で視界状況をレベル化することとした。

WIPS=9.614

WIPS=10.942

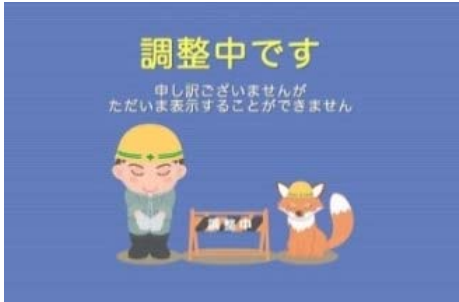
| 分類 | 画像例 | 状況 |
|---|---|---|
| 調整中画像 | | そもそも評価すべき画像ではない<br>→評価対象外としたい |

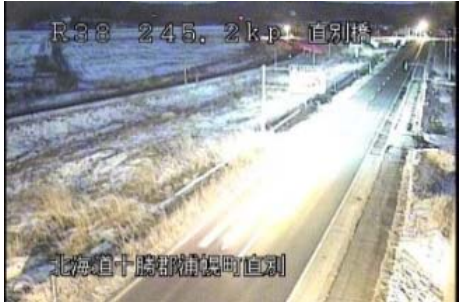
| 分類 | 画像例 | 状況 |
|---|---|---|
| 夜間のハイビーム画像 | | 判別精度の低下<br>→画像の白トビが著しい場合には、視界不良と判別する可能性が高い |

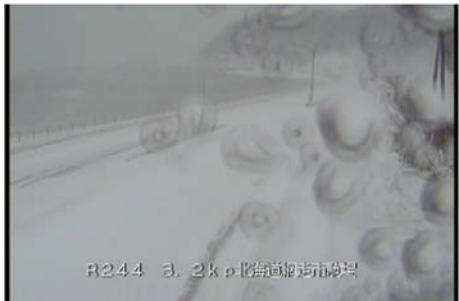
| 分類 | 画像例 | 状況 |
|---|---|---|
| カメラ前面の着水画像 | | 判別精度の低下<br>→画像の着水が著しい場合には、判別制度に影響を及ぼす可能性がある |

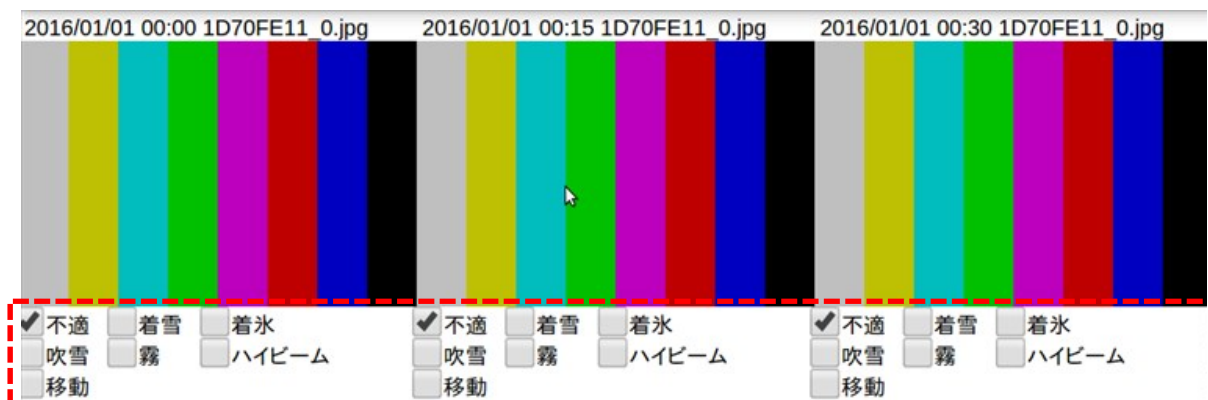
図 8.22 自動判別に成功した通信エラー画像の事例

通信エラー画像の抽出方法は、画像の WIPS 値が非常に小さくなることを利用して、「不適」と判別する方法を用いた。この方法により、平成 28 年 12 月 1 日から平成 29 年 2 月 20 日までの期間、CCTV カメラ 10 地点（駒場、石北峠 6 合目、湧別町屯田市街地、北見市端野 4、元新、中標津町界、共春、九虫橋、越川 2、古梅）の画像について、自動検出を行うとともに、目視にて「不適画像」の判別を行った。自動検出によって、通信エラー画像による「不適」と判別した結果を図 8.22 に示した。図の下部の赤点線で囲まれた部分は画像に対する自動検出の結果であり、チェックの入った項目が検出された事象である。図 8.22 のような通信エラー画像の場合、横方向に隣接するピクセルで色が変わる箇所を除き、色の変化がないため、コントラストが 0 となり、WIPS が非常に小さな値となっていた。この点を利用し、図 8.22 のような画像は、自動的に通信エラー画像と判別できていた。また、図 8.23 のように、当初予定していたパターン以外であっても、真青な通信エラー画像についても「不適」と判別されていた。

結果として、図 8.22、図 8.23 のような通信エラー画像は、自動的に評価画像から除去できることが確認できた。

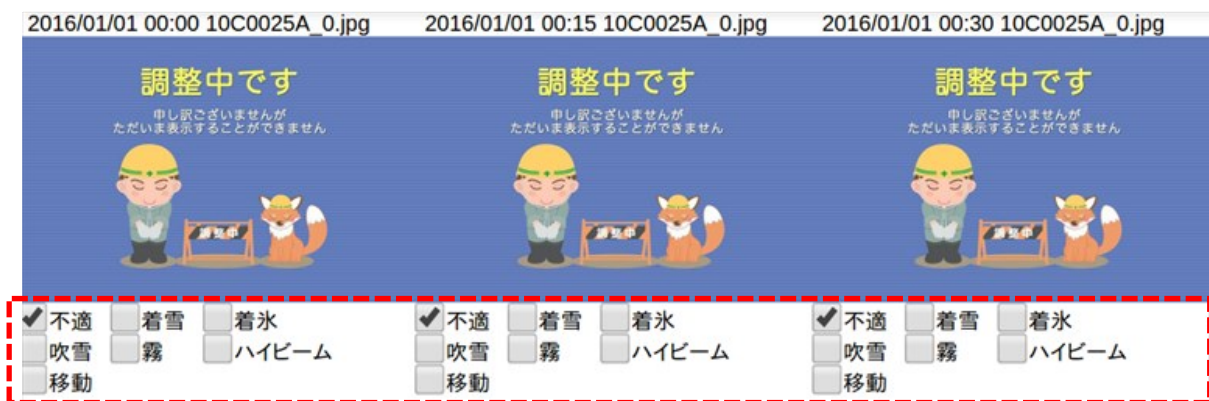
図 8.24 自動判別に成功した調整中画像の事例

調整中画像の抽出方法としては、WIPS 値が一定になることを利用して、「不適」と判別する方法を用いた。この方法により、通信エラー画像と同様に、平成 28 年 12 月 1 日から平成 29 年 2 月 20 日までの期間、前述の CCTV カメラ 10 地点の画像について、自動検出を行うとともに、目視にて「不適画像」の判別を行った。通信エラー画像の際と同様に、図の下部の赤点線で囲まれた部分が画像に対する自動検出の結果であり、チェックの入った項目が検出された事象である。実際に収集した画像について、調整中画像であり不適と判別した結果を図 8.24 に示した。調整中画像についても、目視の判別と同様に「不適」と判別できていた。

図 8.24 のような調整中画像についても、自動的に評価画像から除去できることがわかった。

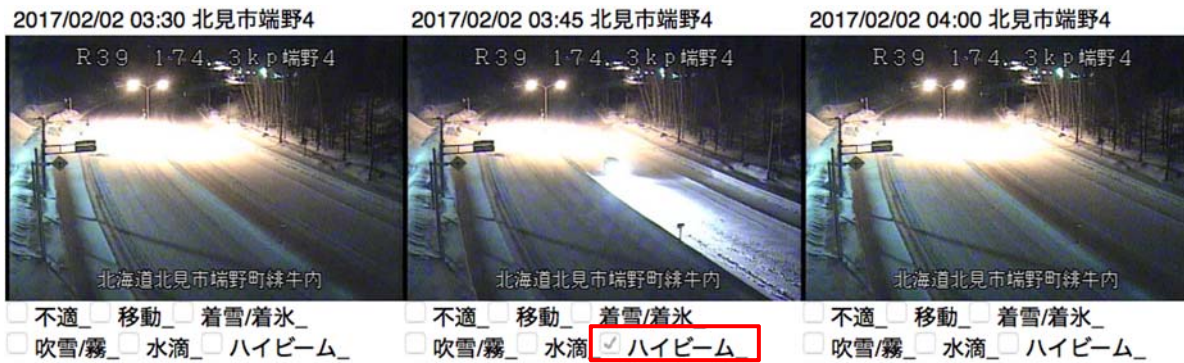
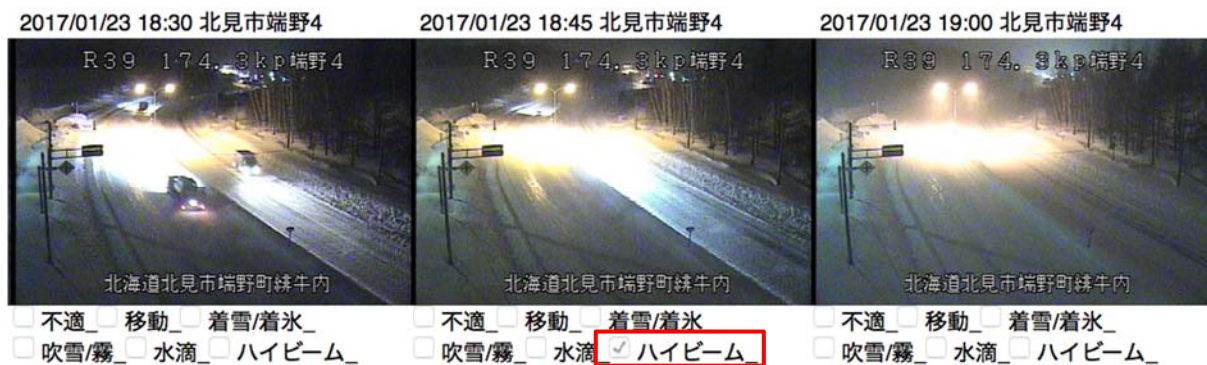
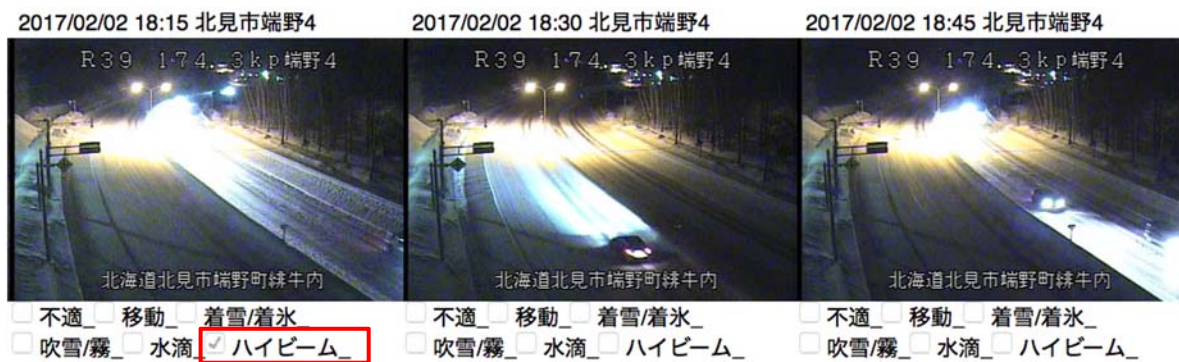
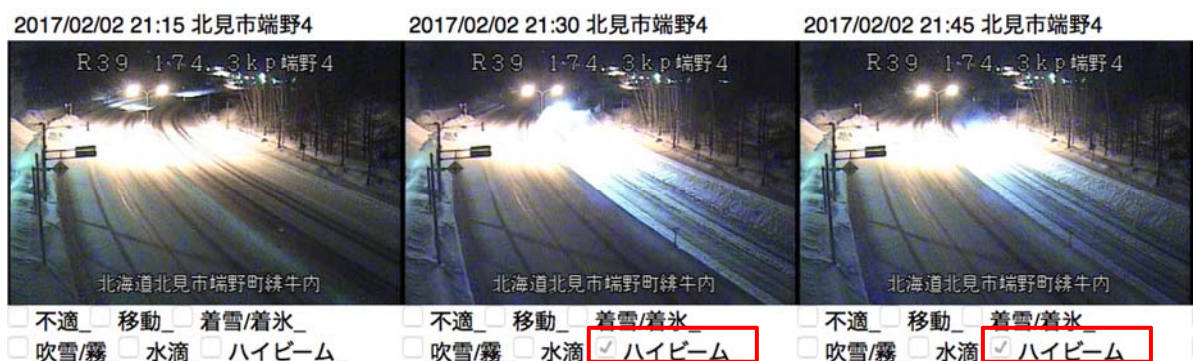
夜間のハイビーム画像の抽出方法としては、画像を白と黒のみで表現するバイナリー画像に変換（2 値化）し、図 8.25 のように、直前の画像と比較して大きな白い領域が発生していた場合に、ハイビーム画像と判定する方法を用いた。この方法によって平成 28 年 12 月 1 日から平成 29 年 2 月 20 日までの期間、前述の CCTV カメラ 10 地点の画像について自動検出を行うとともに、目視にて「夜間のハイビーム画像」の判別を行った。ハイビーム画像の判別に成功した事例を図 8.26～図 8.29 に示した。図 8.26、図 8.27 では、赤枠で印をつけた 2 コマ目のみ対向車のハイビームを認識している。一方、図 8.27 の 1 コマ目は、対向車側のライトによって白くなっている領域が小さいため、ハイビームとして認識されなかった。図 8.28 についても、1 コマ目だけがハイビームと判別されており、2 コマ目、3 コマ目は白くなっている領域が小さいため、判別されていない。図 8.29 については、赤枠で印をつけた 2 コマ目と 3 コマ目について、対向車のハイビームを認識できていた。

図 8.26 自動判別に成功した夜間のハイビーム画像の事例（1）

図 8.27 自動判別に成功した夜間のハイビーム画像の事例（2）

図 8.28 自動判別に成功した夜間のハイビーム画像の事例（3）

図 8.29 自動判別に成功した夜間のハイビーム画像の事例（4）

一方、目視によるハイビーム画像の事例は、82 日間×10 地点の画像において 26 事例あったが、判別できたのは、図 8.26～図 8.29 の事例のみであった。また、目視ではハイビーム画像と判定されていないが、自動検出ではハイビーム画像と検出された事例も 2 事例あった。夜間のハイビーム画像の判別精度向上のためには、白くなっている領域の大きさの設定や、256×256 ピクセルの切抜位置との関係など、さらに詳細な分析が必要と考えられる。

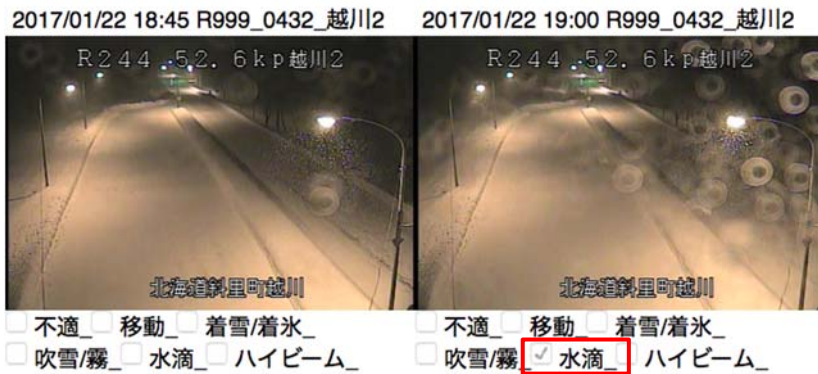
画像を2値化し、円形模様を検出する方法を用いて、平成 28 年 12 月 1 日から平成 29 年 2 月 20 日まで期間、前述の CCTV カメラ 10 地点の画像について、自動検出を行うとともに、目視にて「カメラ前面への着水」の判別を行った。目視による着水画像の事例は、82 日間×10 地点の画像において 119 事例あり、きちんと判別できたのは 64% の 76 事例であった。目視では着水画像ではないものの、自動検出で誤って着水画像と判別した事例はなかった。判別に成功した事例を図 8.31、図 8.32 に示した。図 8.31 では、着水の発生した 2 コマ目のみ、自動判別で「水滴（カメラ前面の着水時のタグ）」にチェックマークがついている。また、図 8.32 については、1 コマ目は「水滴」にチェックマークがついているが、着水が減少した 2 枚目は「水滴」のチェックマークが消えていた。

図 8.31 自動判別に成功したカメラ前面の着水画像の事例（1）

図 8.32 自動判別に成功したカメラ前面の着水画像の事例（2）

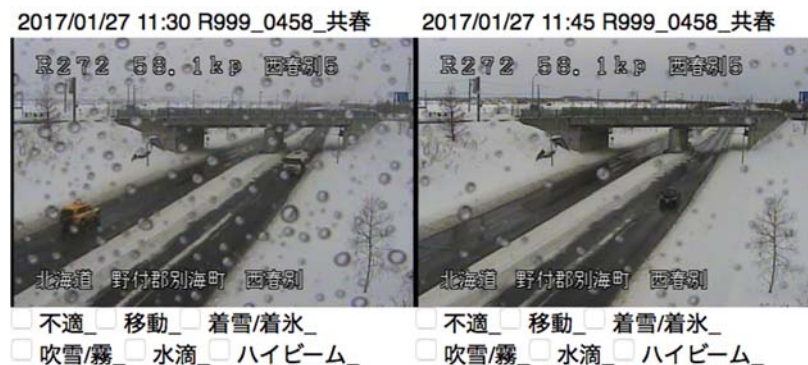
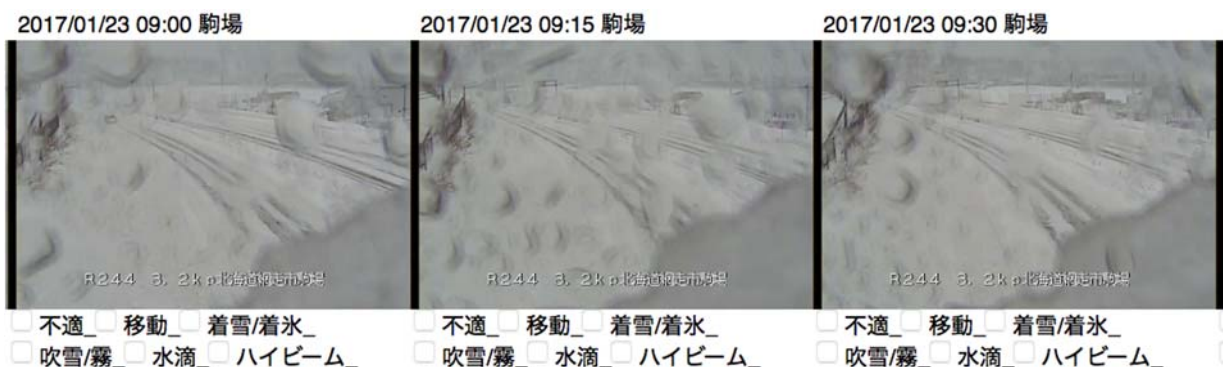
図 8.33、図 8.34 には、自動判別の失敗事例を示した。図 8.33 については、水滴による円形模様が想定より小さく、2 値化によって得られる円形のサイズが一致しなかったことが原因であった。図 8.34 については、水滴の形状が想定より崩れており、円形になっていないことが原因であった。着水画像については、着水していない事例を自動検出で誤って着水画像と判別した事例はなく、導入によって貴重なデータを失うような可能性は低い、実用レベルまでの高い精度を得るためには、もう少し分析事例を増やす必要があると考えられる。

図 8.33 自動判別に失敗したカメラ前面の着水画像の事例（1）

図 8.34 自動判別に失敗したカメラ前面の着水画像の事例（2）
